Zakázka: JDZ České Budějovice AAR
Číslo zakázky: 22128 1133

**AKTUALIZOVANÁ ANALÝZA RIZIK
na lokalitě Nové Vráto závod společnosti Jihočeské
dřevařské závody, a.s.**

V Praze 11. 9. 2013

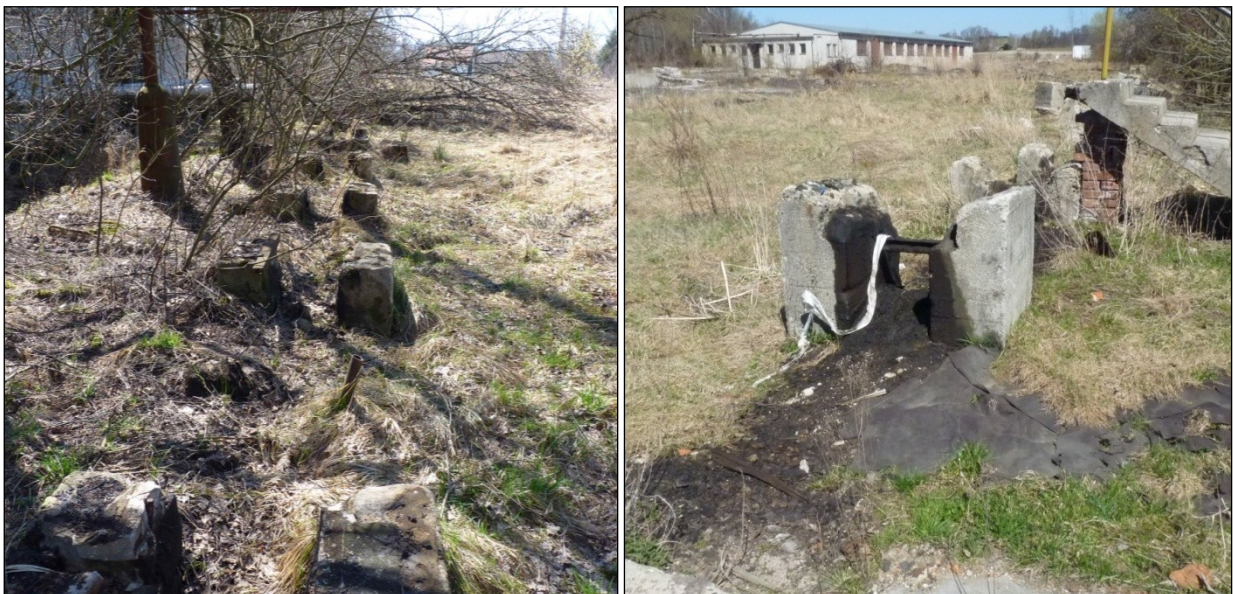
Obrázek 3: Kontaminovaná linie bývalého řetězového dopravníku a jeho patek

Zejména pod řetězovým dopravníkem byla zjištěna nejvyšší kontaminace zemin a betonových patek. Vzorky, odebrané přímo v ose dopravníku vykazovaly koncentrace řádově v desítkách mg.kg^{-1} suš. Maximální hodnota $39\,000\ \text{mg.kg}^{-1}$ suš. byla zjištěna v sondě S-20 poblíž konce dopravníku u bývalé pilnice. Znečištění je zejména v části blíže k pilnici indikováno již vizuálně podle přítomnosti až několik cm mocné povrchové krusty z úkapů mazacích olejů. Prostorově je znečištění vázáno na vrstvu do cca 1 m pod terén. Analýza vzorku sondy S-22 z hloubkové úrovně 1 až 2 m vykázala pouze pozadové koncentrace C10-C40, přestože vzorek z téže sondy v úrovni 0,0 až 0,6 m vykazoval masivní znečištění s koncentrací $31\,100\ \text{mg.kg}^{-1}$ suš. Se vzdáleností od osy dopravníku znečištění rychle klesá. V sondě S-26, která byla situována cca 90 cm od osy dopravníku byla zjištěna koncentrace ještě $1\,760\ \text{mg.kg}^{-1}$ suš. C10-C40, zatímco u ostatních sond vzdálených od osy 1,0 až 1,8 m již byly koncentrace ropných uhlovodíků podstatně nižší, řádově desítky až stovky mg.kg^{-1} suš. Vzhledem k nespécifčnosti tohoto typu znečištění nejsou stanoveny srovnávací indikátory znečištění, v běžném pozadovém horninovém prostředí však lze očekávat koncentrace v řádu desítek až první stovky mg.kg^{-1} suš.

Kontaminovaná linie řetězového dopravníku je dlouhá 150 m a nachází se na ni cca 51 patek po 3 m, z nichž 1/3 je kontaminována, tj. 17 ks. Velikost jedné patky je cca $1,5 \times 0,5 \times 1,2$ m (1,8 t).

Kontaminované zeminy se vyskytují mezi jednotlivými patkami v pruhu šíře max. 1 m do hloubky max. 0,6 m. Kontaminaci lze očekávat v celé délce bývalého řetězového dopravníku, avšak vyšší intenzita se vyskytuje v jihozápadní části blíže k bývalé pilnici.

Ve vzorku zeminy S-20 s maximem kontaminace v ose dopravníku bylo zjištěno pro C10-C40 39 000 mg.kg⁻¹ suš., ve vodném výluhu ze stejného vzorku pak 0,263 mg.l⁻¹. Při požadavku na absenci výluhu ropných látek ze vzorku lze brát za určující hodnotu výluhu 0,1 mg.l⁻¹, která představuje „normu environmentální kvality“ v nařízení č. 61/2003 Sb. v aktuálním znění. Z těchto hodnot při uvážení laboratorních chyb při nejhorší variantě lze odvodit limitní koncentraci pro stanovení frakcí C10-C40 ve výši 14 800 mg.kg⁻¹ suš. Hodnotu 14 000 mg.kg⁻¹ suš. navrhuje jako sanační limit pro zeminy v prostoru řetězového dopravníku.

Zjištěná kontaminace zemin a betonů je plošně poměrně málo rozsáhlá a nebylo by vhodné z hlediska potřebného času aplikovat in-situ nápravná opatření. Proto navrhuje odtěžení kontaminovaných materiálů a jejich odvoz na biodegradační zařízení při uvážení následujících parametrů:

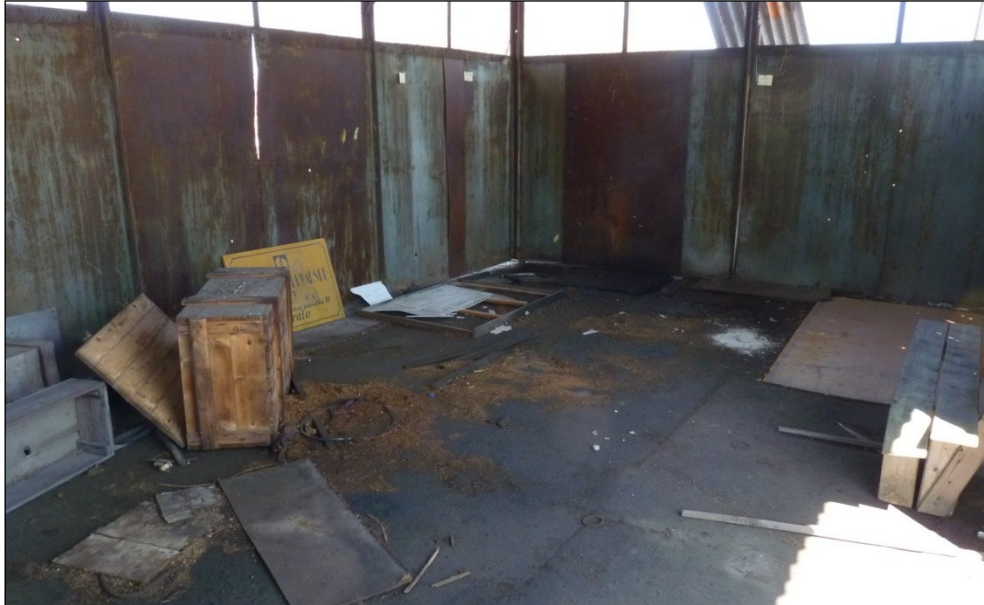
Obrázek 4: Vysoce kontaminované betony skladu olejů a maziv

V prostoru skladu olejů nebylo průzkumem potvrzeno významné znečištění zemin ropnými uhlovodíky, a to ani přímo pod podlahou, která vizuálně vykazuje známky vysokého

znečištění. Kontaminace indikovaná průzkumem z r. 1996 není pravděpodobně souvislá pod celou plochou skladu. Zjištěné koncentrace řádově ve stovkách $\text{mg}\cdot\text{kg}^{-1}$ suš. jsou jen mírně zvýšené oproti pozadovým hodnotám. Dle chromatogramů se i zde jedná zejména o výševroucí oleje s maximem v oblasti uhlovodíkového řetězce C30.

Kontaminace v prostoru skladu olejů a maziv je vázána na silně povrchově znečištěné betony mocné 0,2 m v celé ploše plechového skladu 11×4,7 m (52 m²). Kontaminace zemin v podloží zasahuje zhruba do 1 m.

Obdobná situace by nastala i v prostoru bývalého skladu olejů a maziv. Ten je dosud kryt plechovým přístřeškem, avšak pokud nebude prováděna jeho údržba, časem dojde k postupu koroze a jeho zřícení.

V prostoru skladu olejů a maziv je zjištěná kontaminace ropnými uhlovodíky více rozpustná v důsledku překrytí betonovou podlahou a omezení „vyvětrání“ ropných látek ze zemin, tj. atenuace lehčích podílů zde nebyla natolik intenzivní jako v prostoru dopravníku. Stejným postupem jako v prostoru dopravníku lze odvodit sanační limit ze zjištěné koncentrace C10-C40 v zemině 587 mg.kg⁻¹ suš., ve vodném výluhu ze stejného vzorku pak 0,119 mg.l⁻¹. Odpovídající sanační limit je odvozen po zaokrouhlení ve výši 500 mg.kg⁻¹ suš.
