C2.7. DOKLADOVÁ ČÁST (FOTODOKUMENTACE)

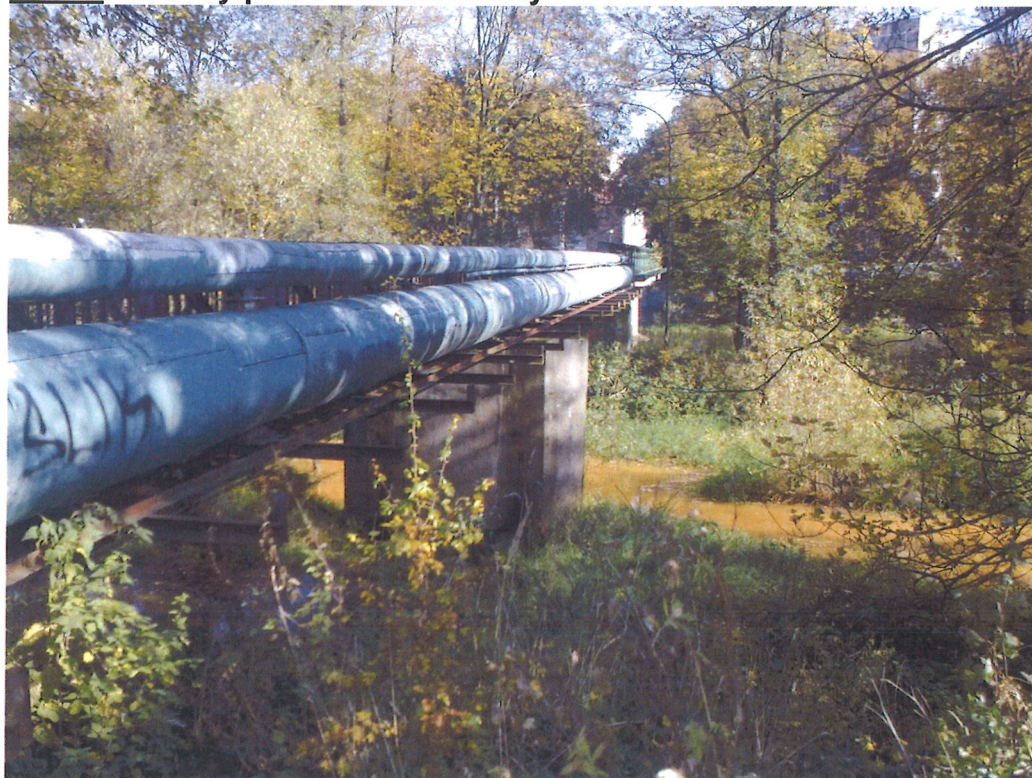
Obr.1: Celkový pohled ze SZ strany

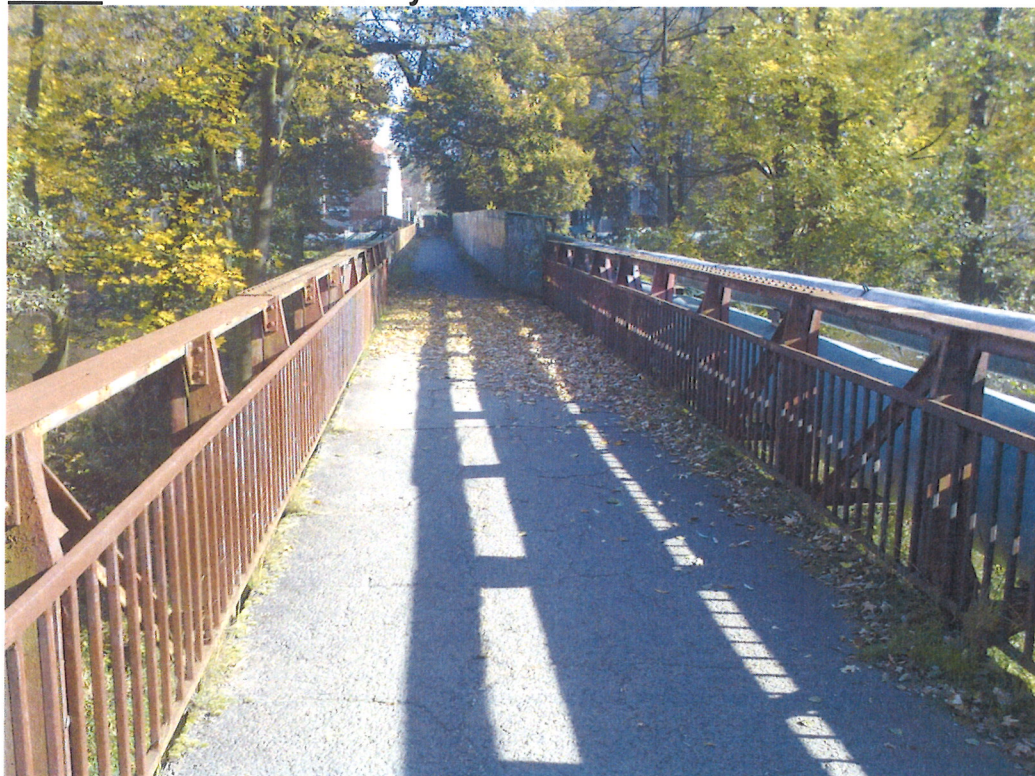
Obr.2: Pochůzná část lávky ze SZ konce

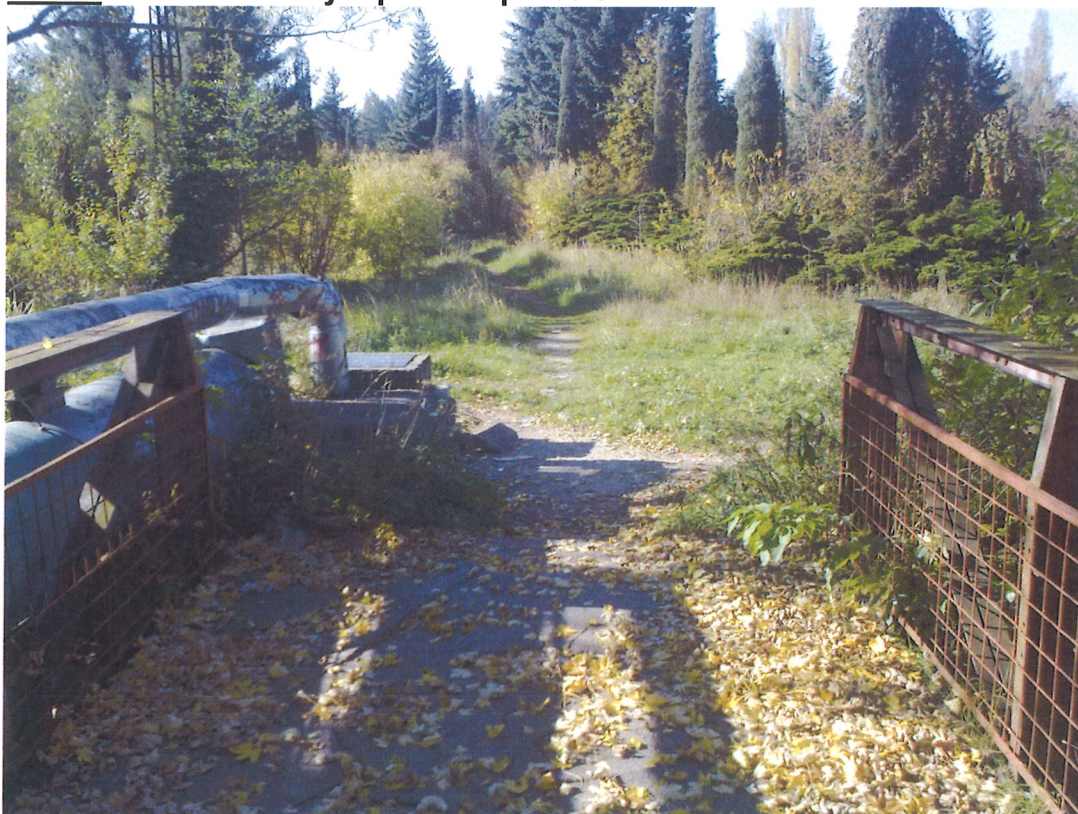
Obr.3: SZ konec lávky a přilehlá parcela

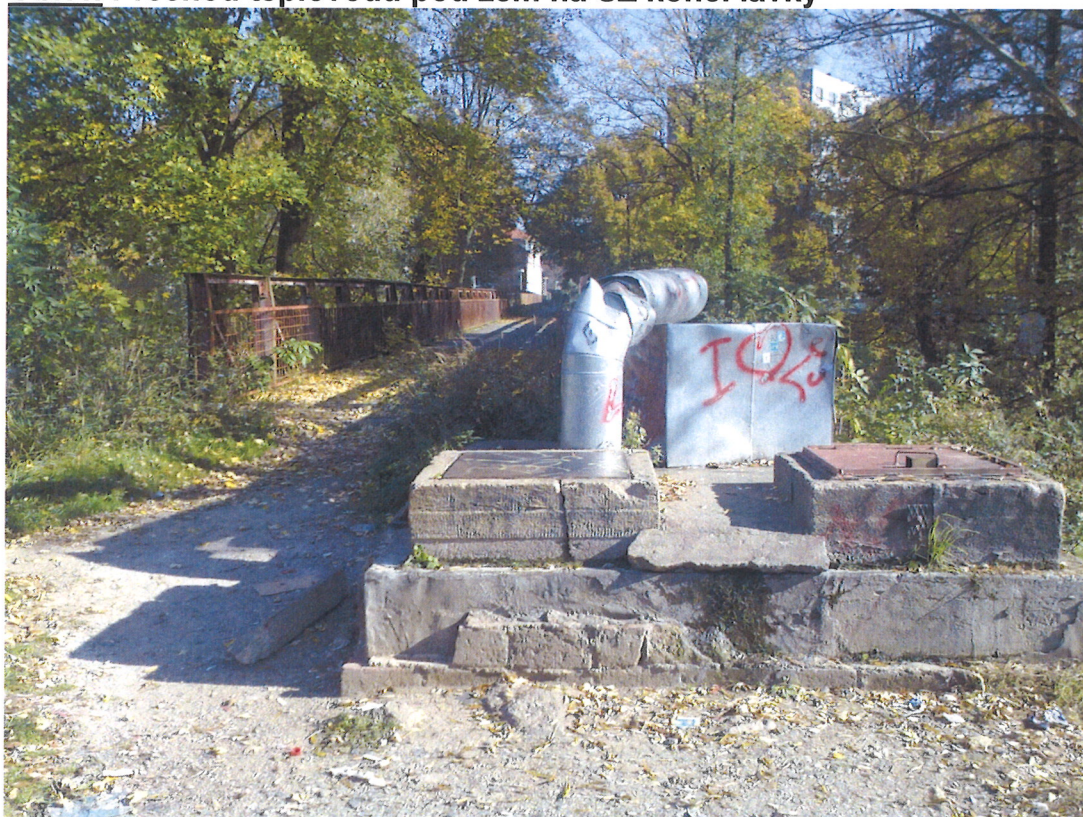
**Obr.4: Přejchod teplovodu pod zem na SZ konci lávky**

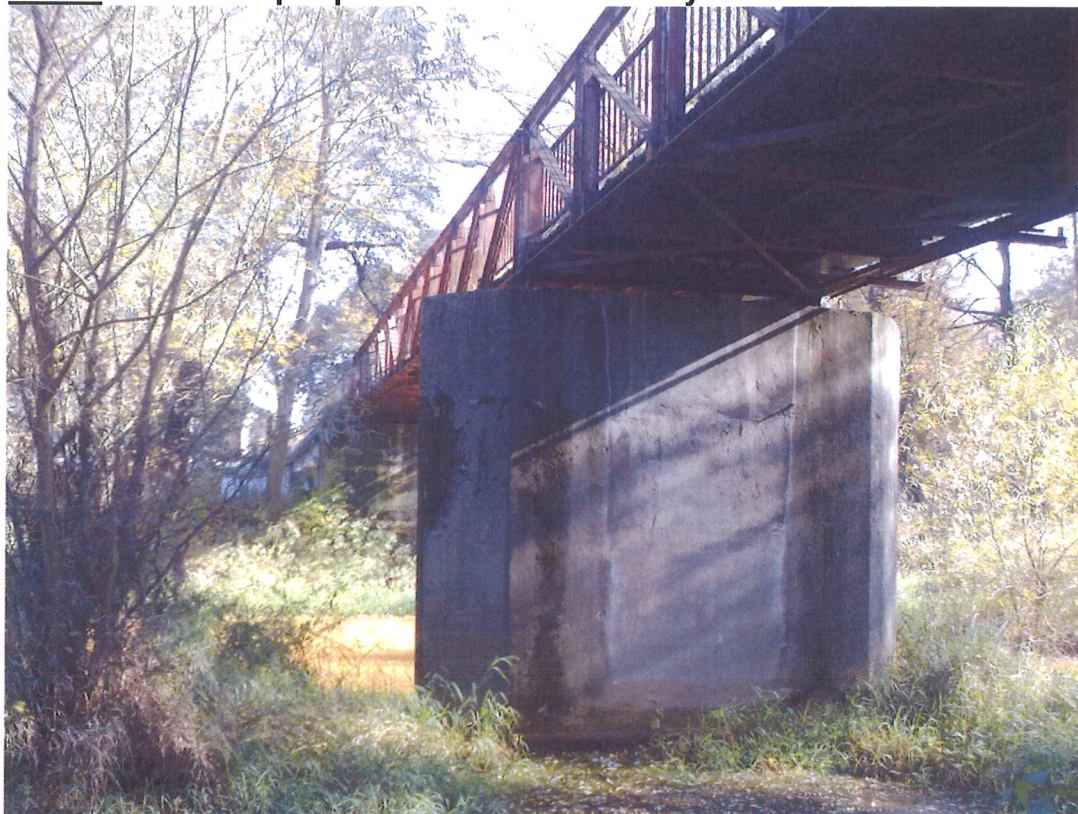
Obr.5: Střední žb podpora ocelové části lávky

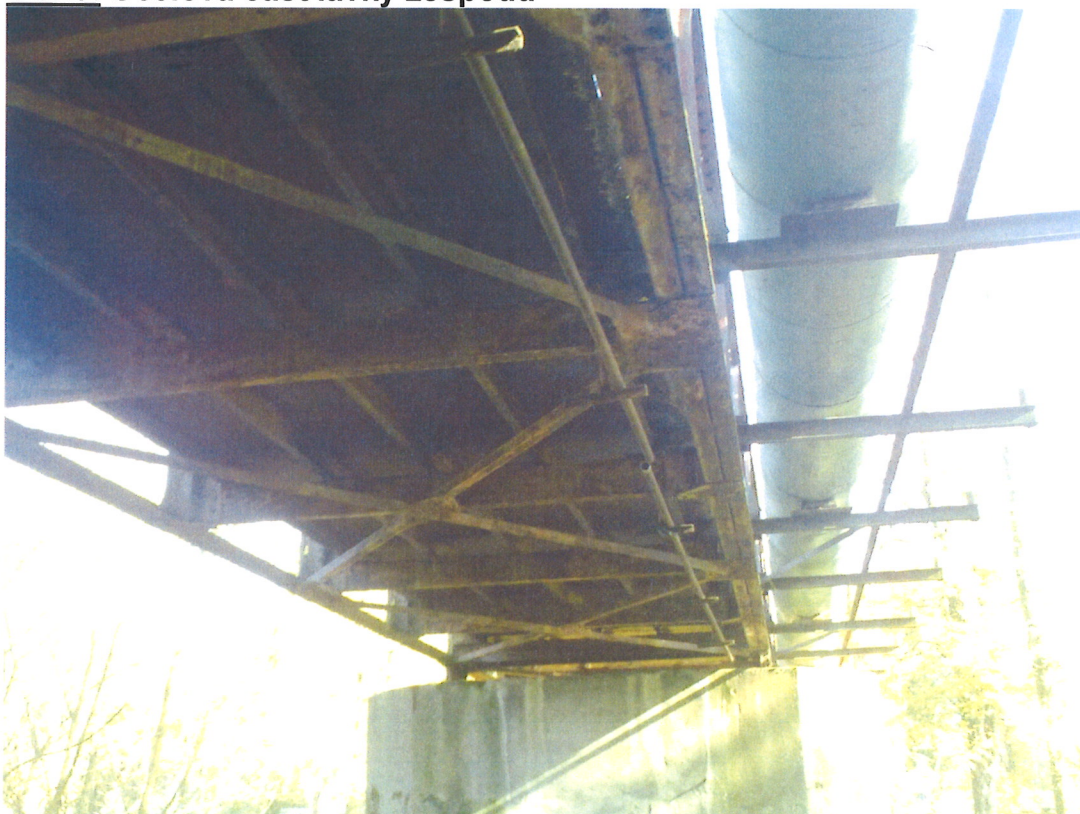
Obr.6: Ocelová část lávky zespodu

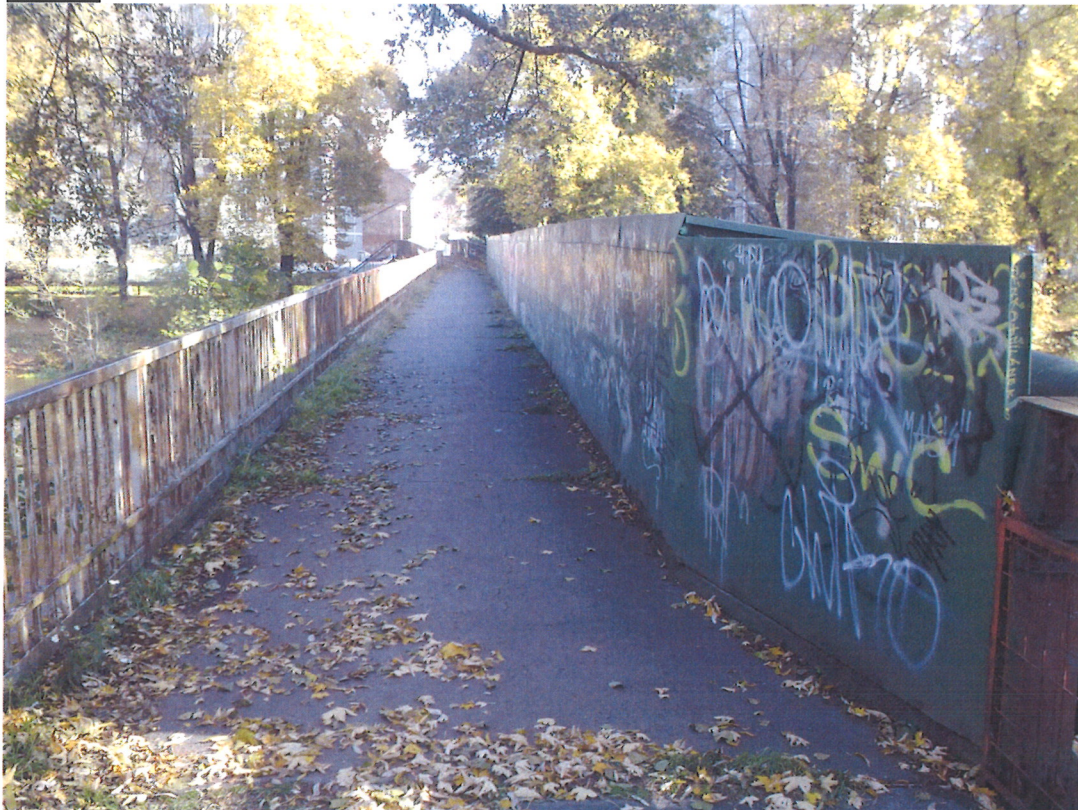
Obr.7: Podhled z rozhraní ocelové a žb části na železobetonovou

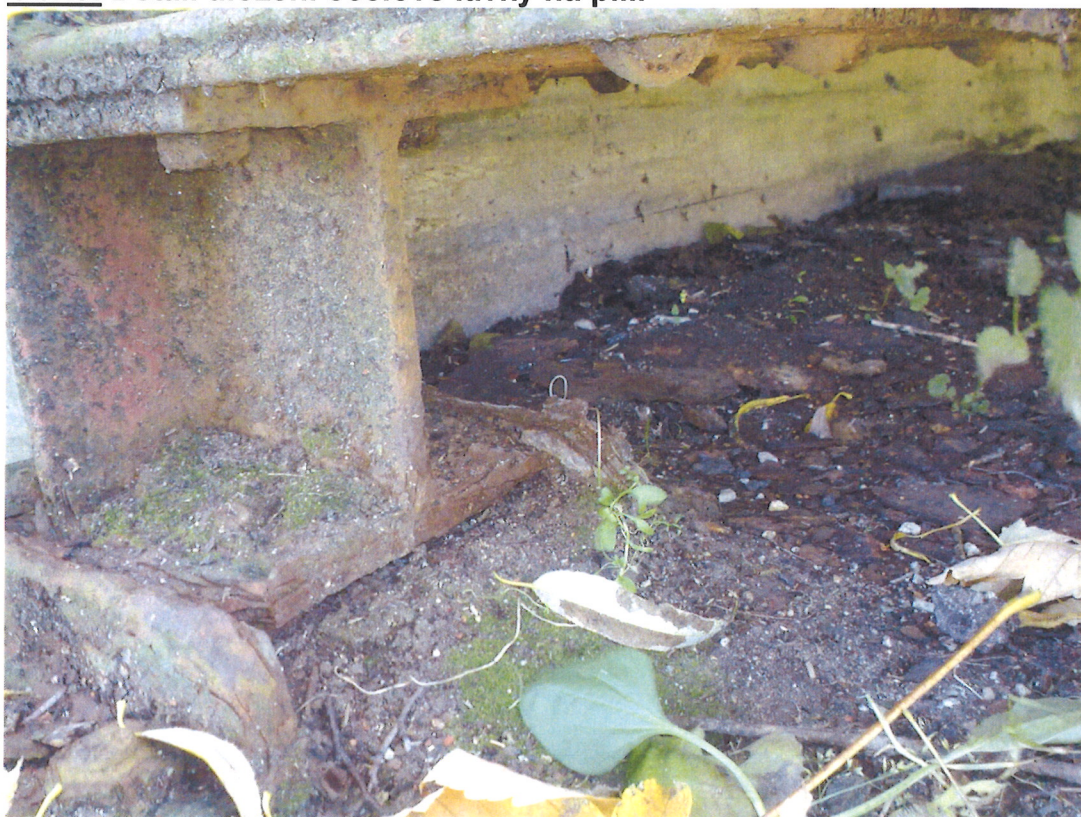
**Obr.8: Detail uložení ocelové lávky na pilíř**

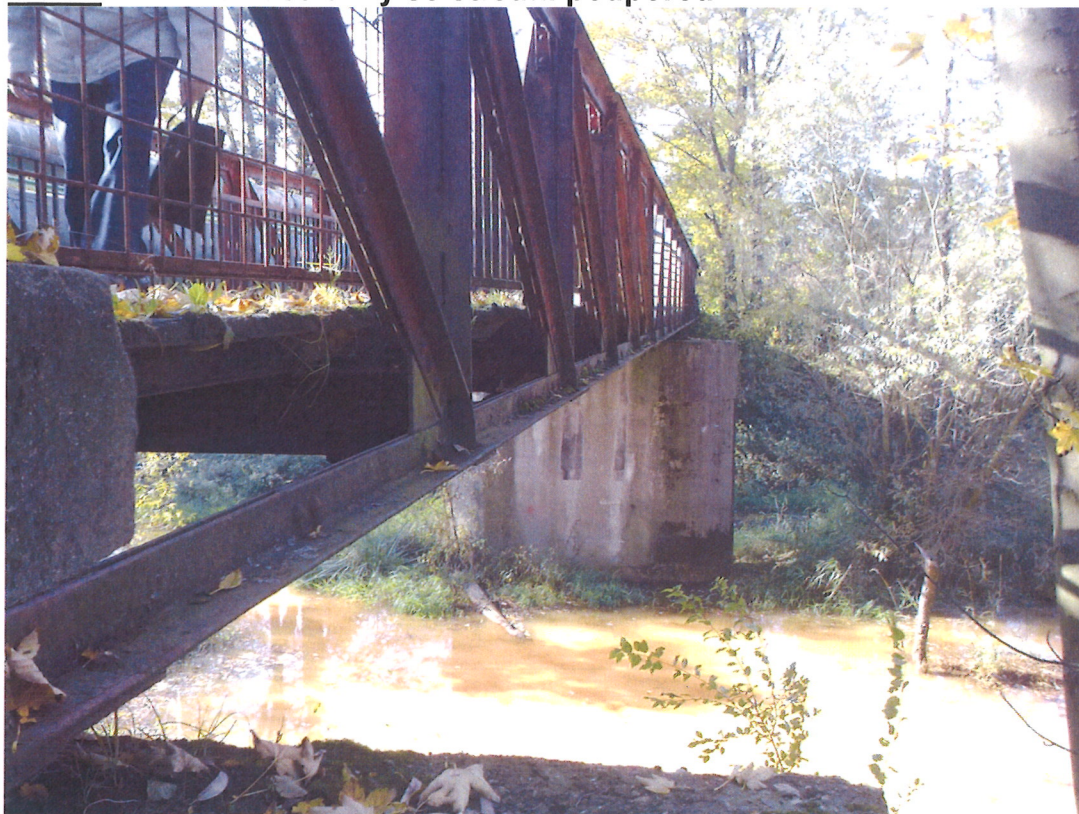
Obr.9: Ocelová část lávky se střední podporou

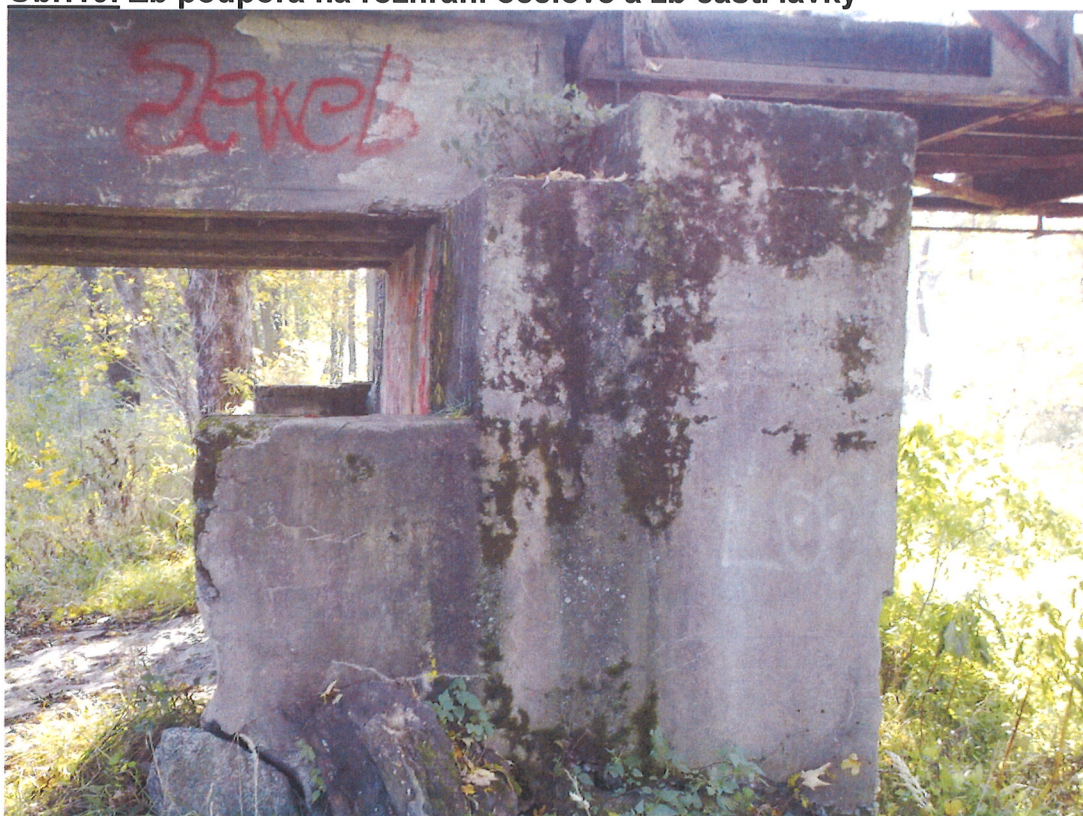
**Obr.10: Žb podpora na rozhraní ocelové a žb části lávky**

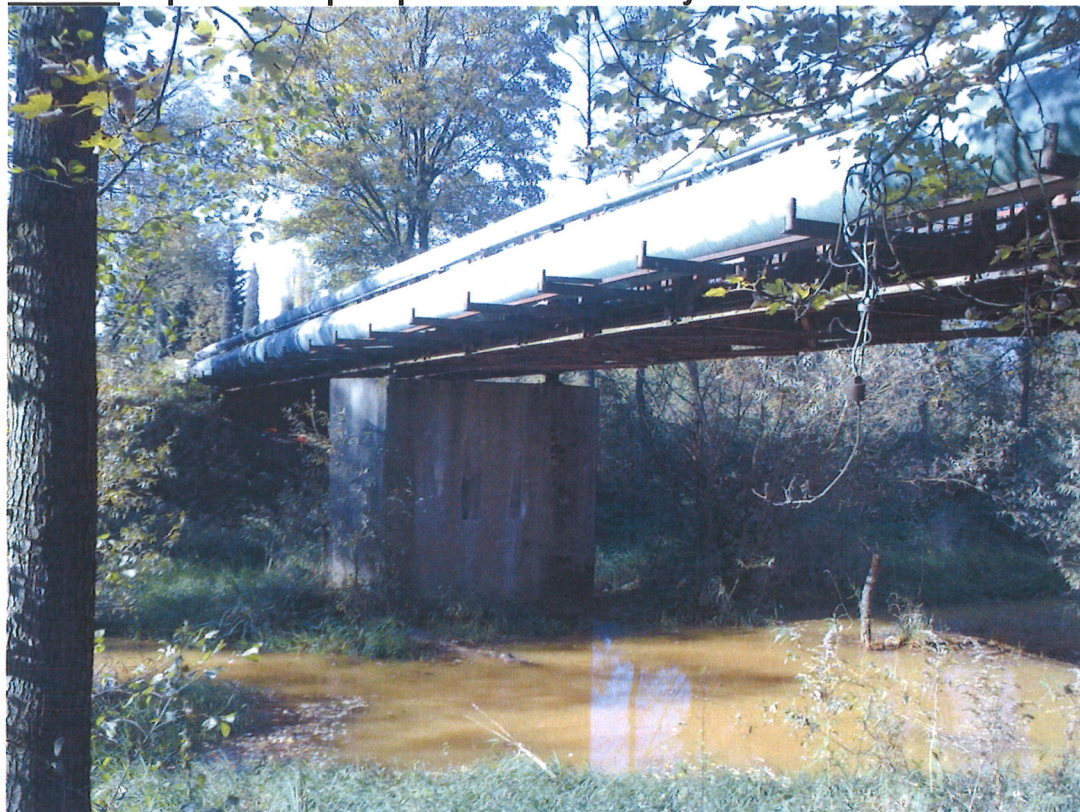
Obr.11: Teplovod na protiproudé straně lávky

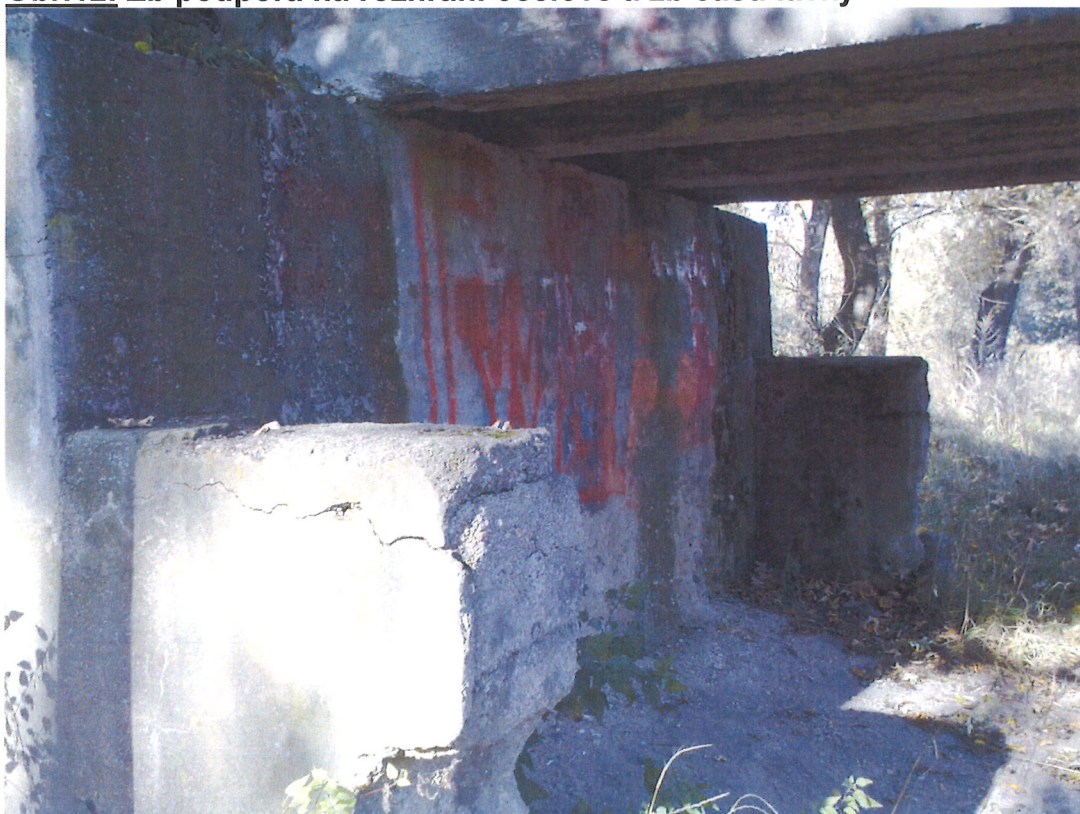
**Obr.12: Žb podpora na rozhraní ocelové a žb části lávky**

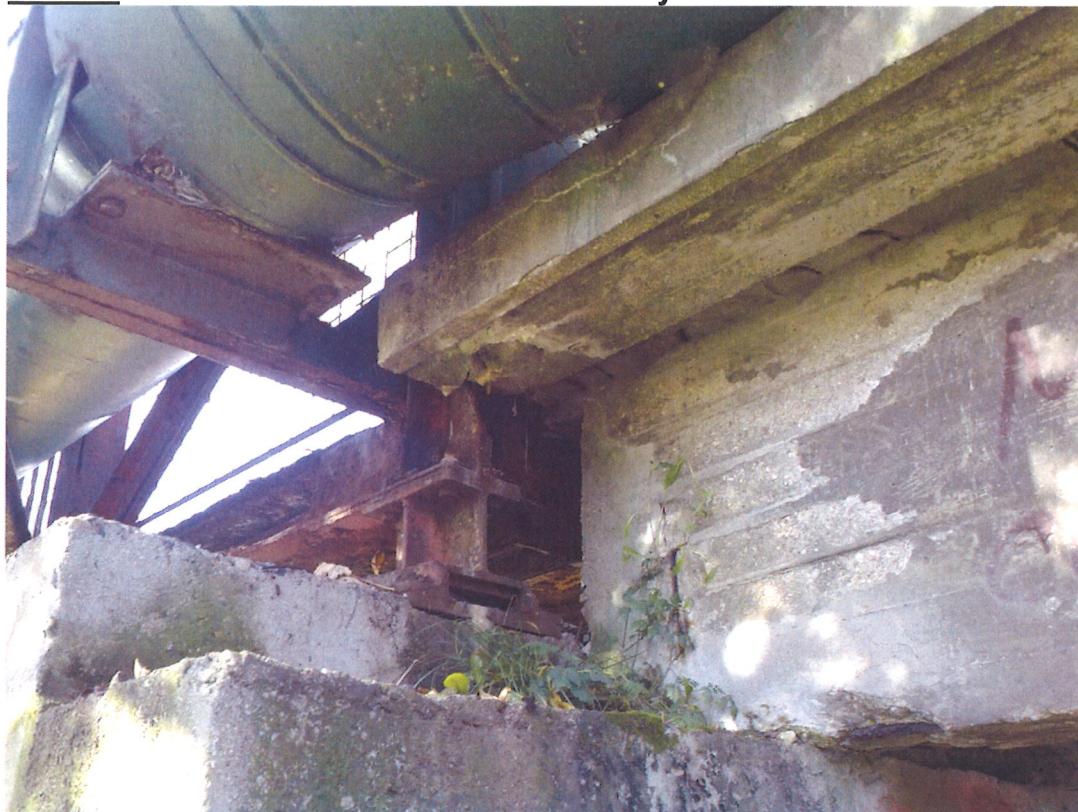
Obr.13: Detail rozhraní žb a ocel. částí lávky

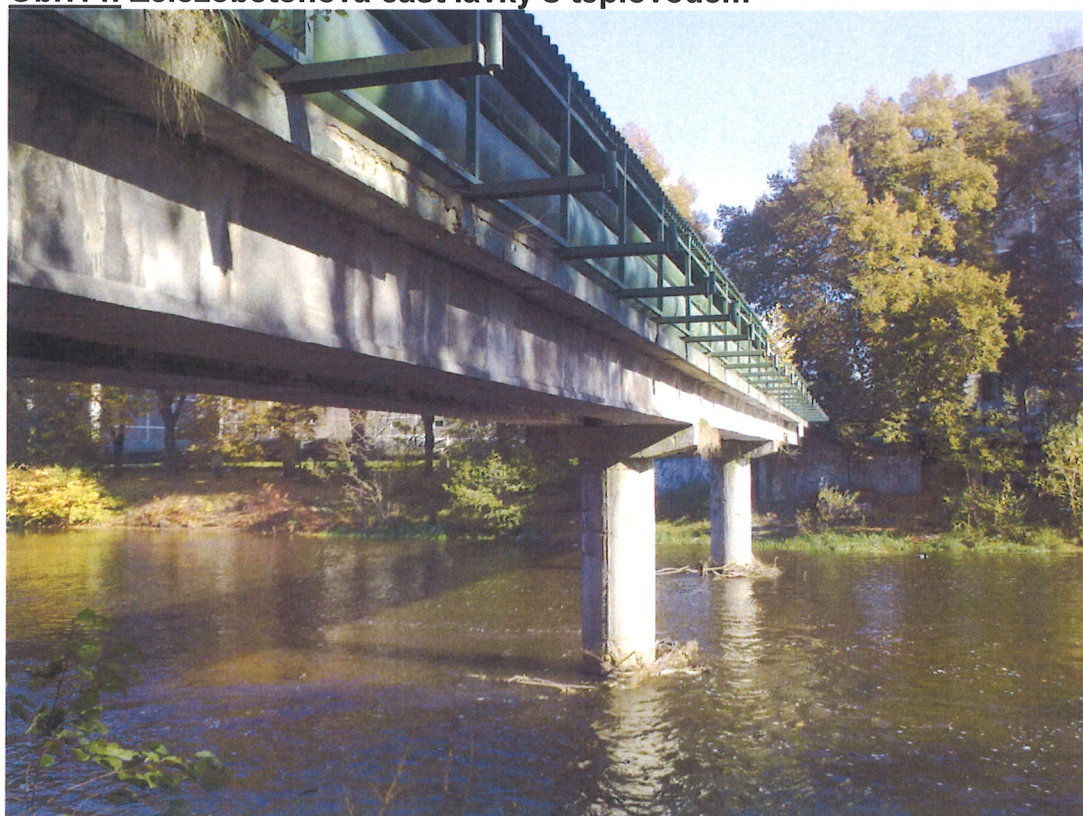
**Obr.14:** Železobetonová část lávky s teplovodem

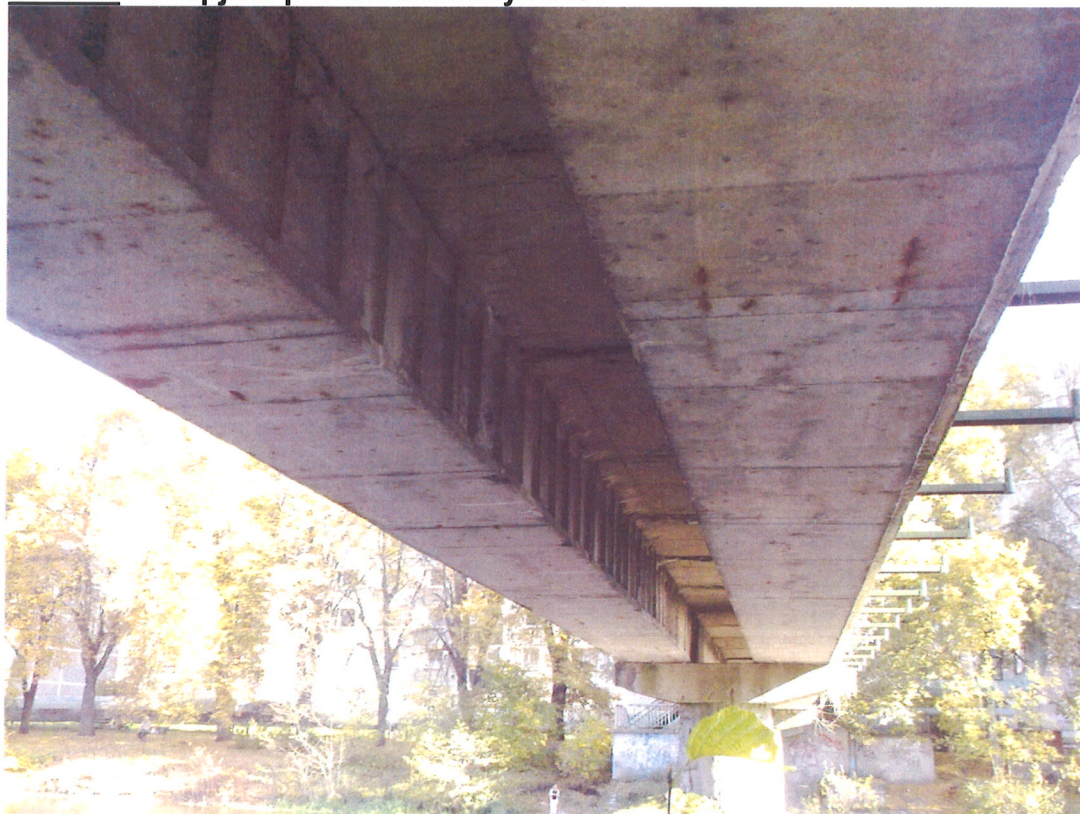
Obr.15: Předpjaté prefab. nosníky KA61

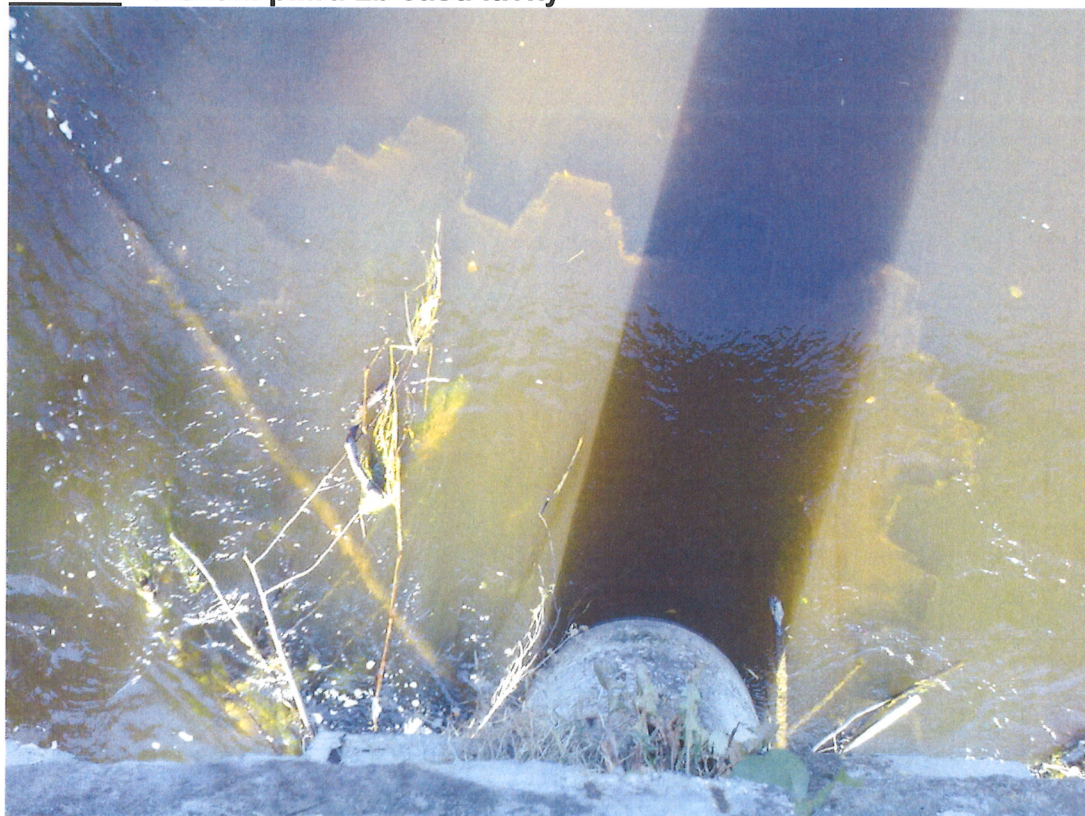
Obr.16: Založení pilířů žb části lávky

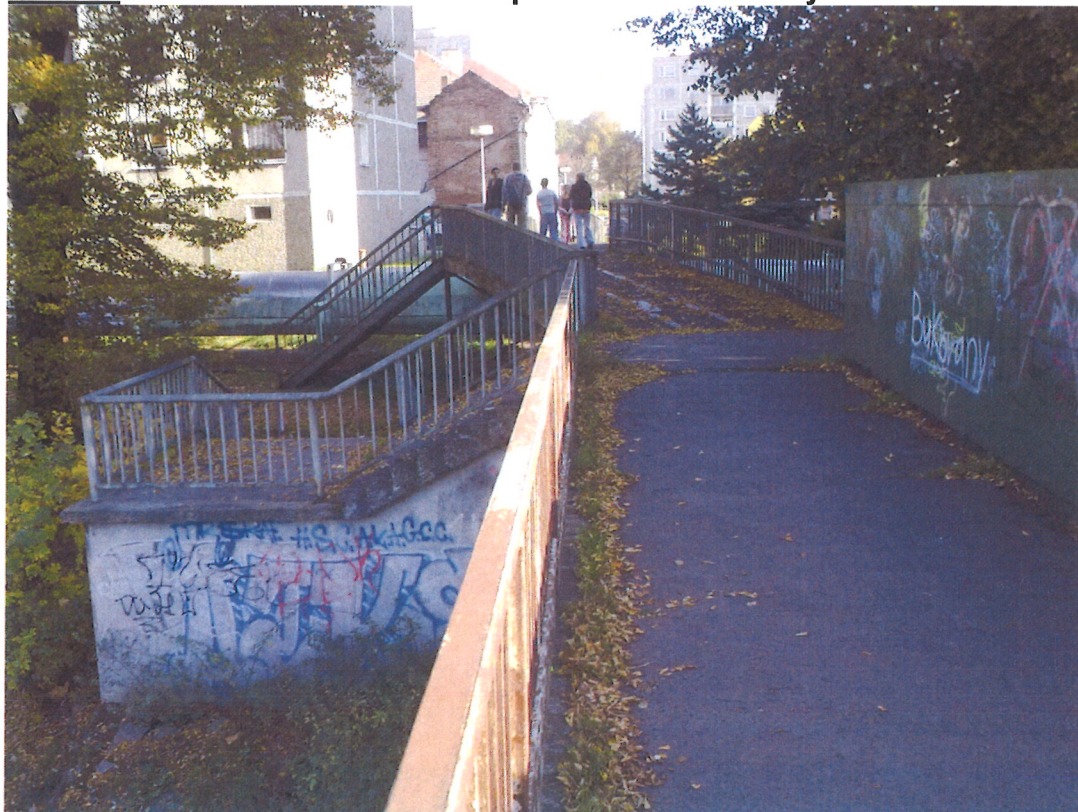
Obr.17: Soustava schodišť a rampa na JV konci lávky

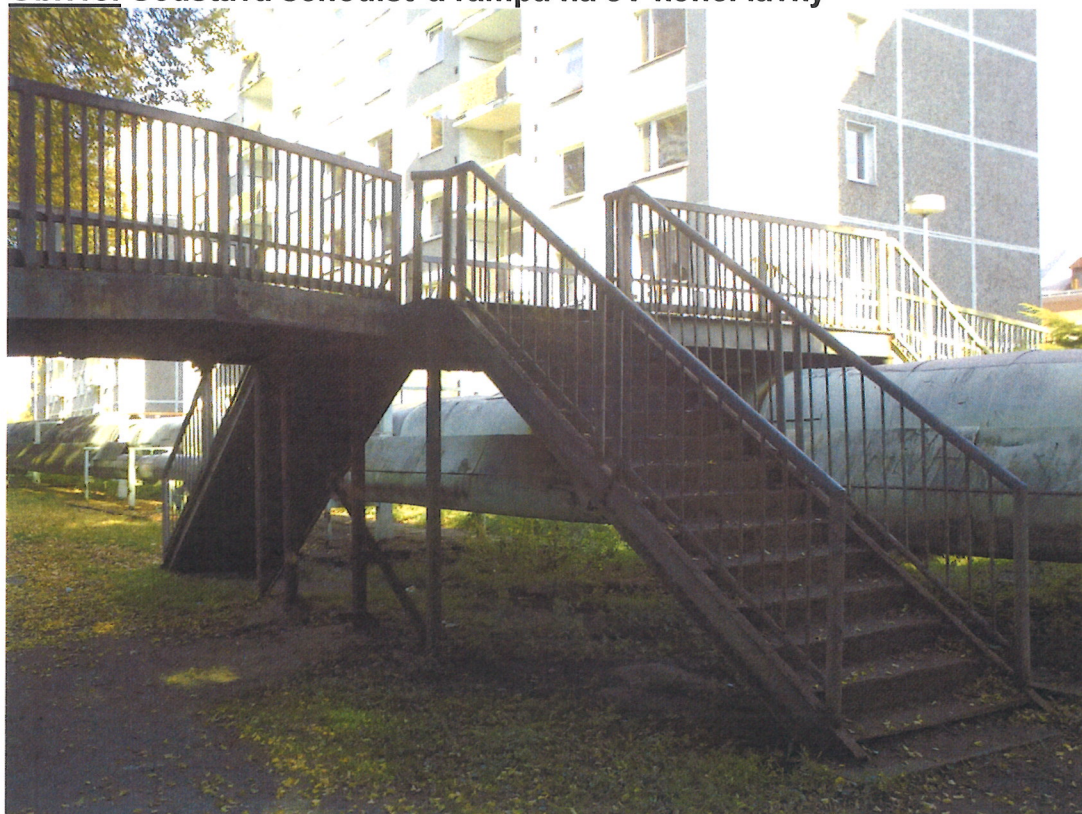
**Obr.18: Soustava schodišť a rampa na JV konci lávky**

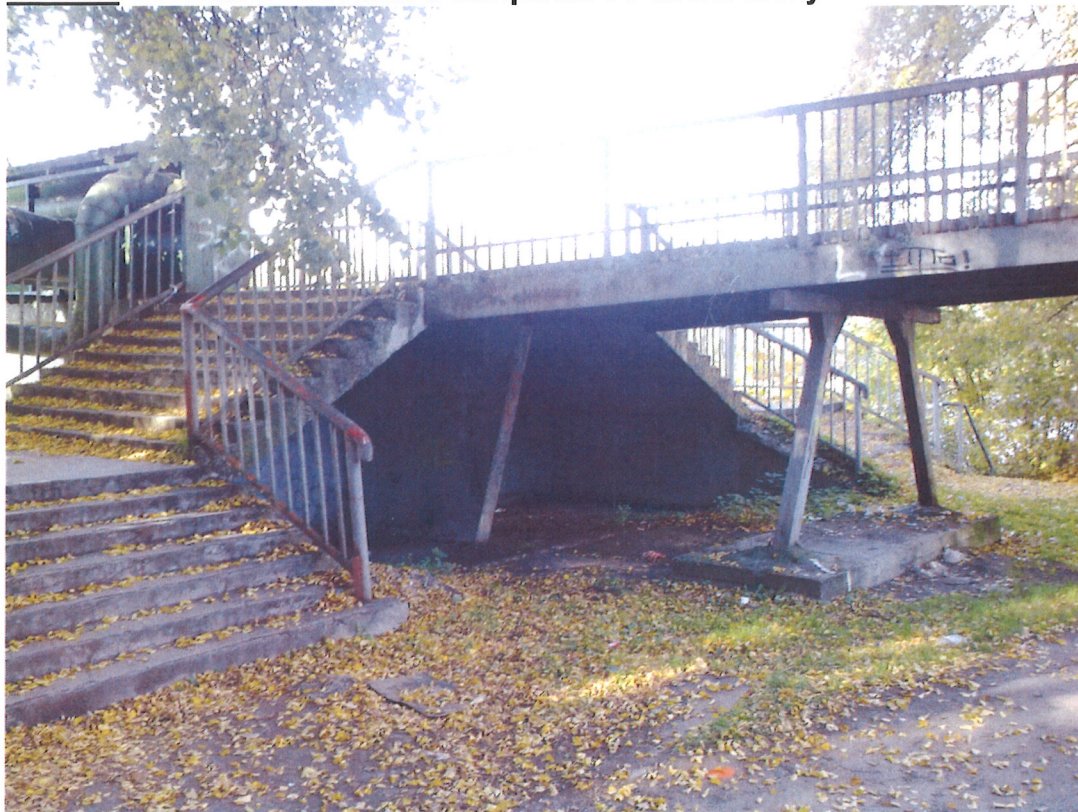
Obr.19: Soustava schodišť a rampa na JV konci lávky

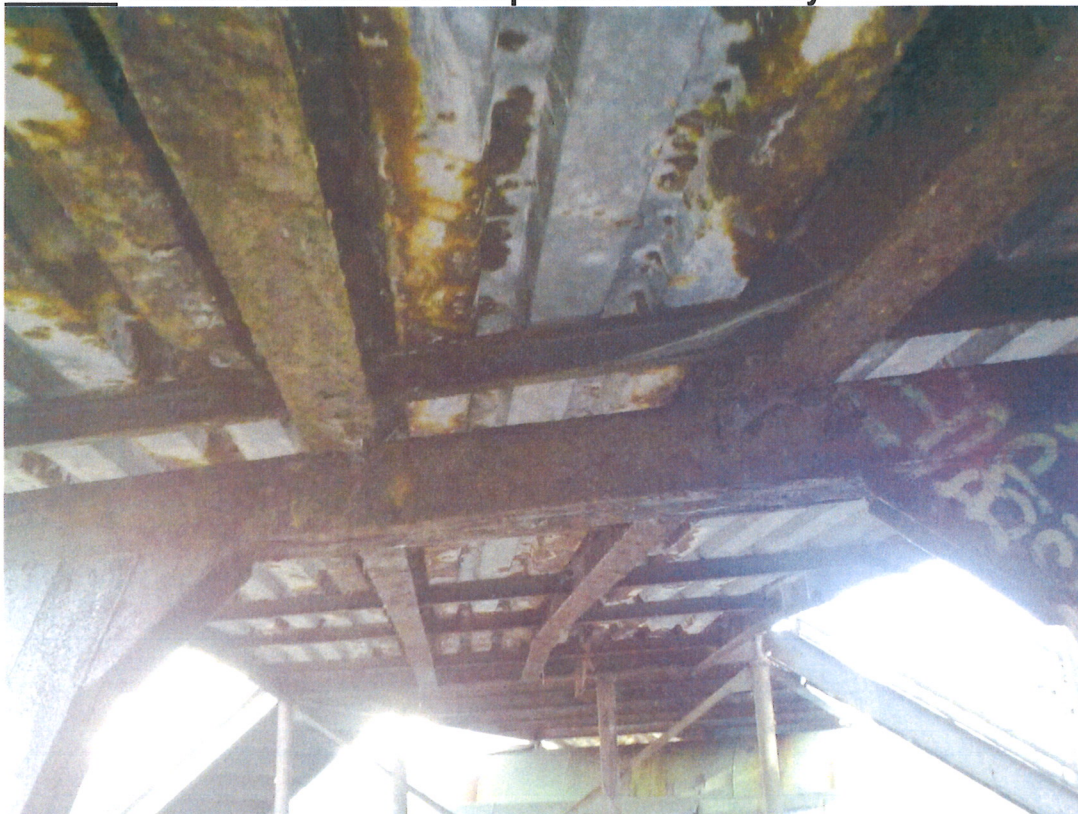
Obr.20: Soustava schodišť a rampa na JV konci lávky

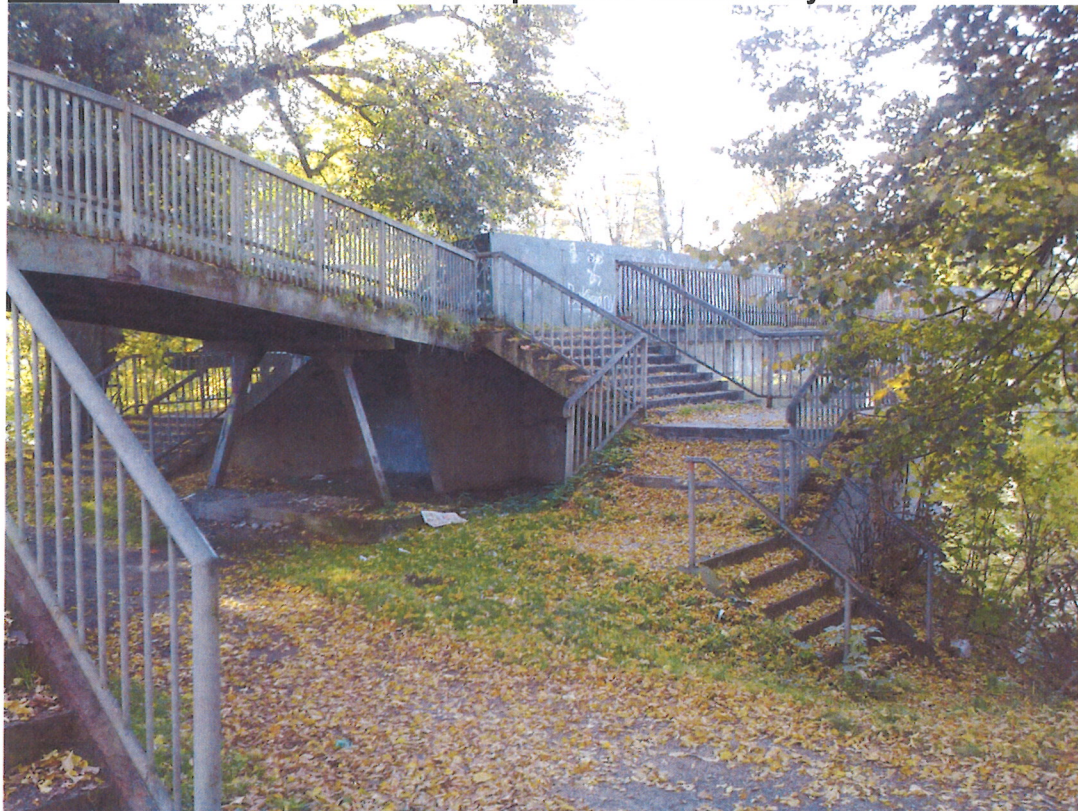
Obr.21: Soustava schodišť a rampa na JV konci lávky

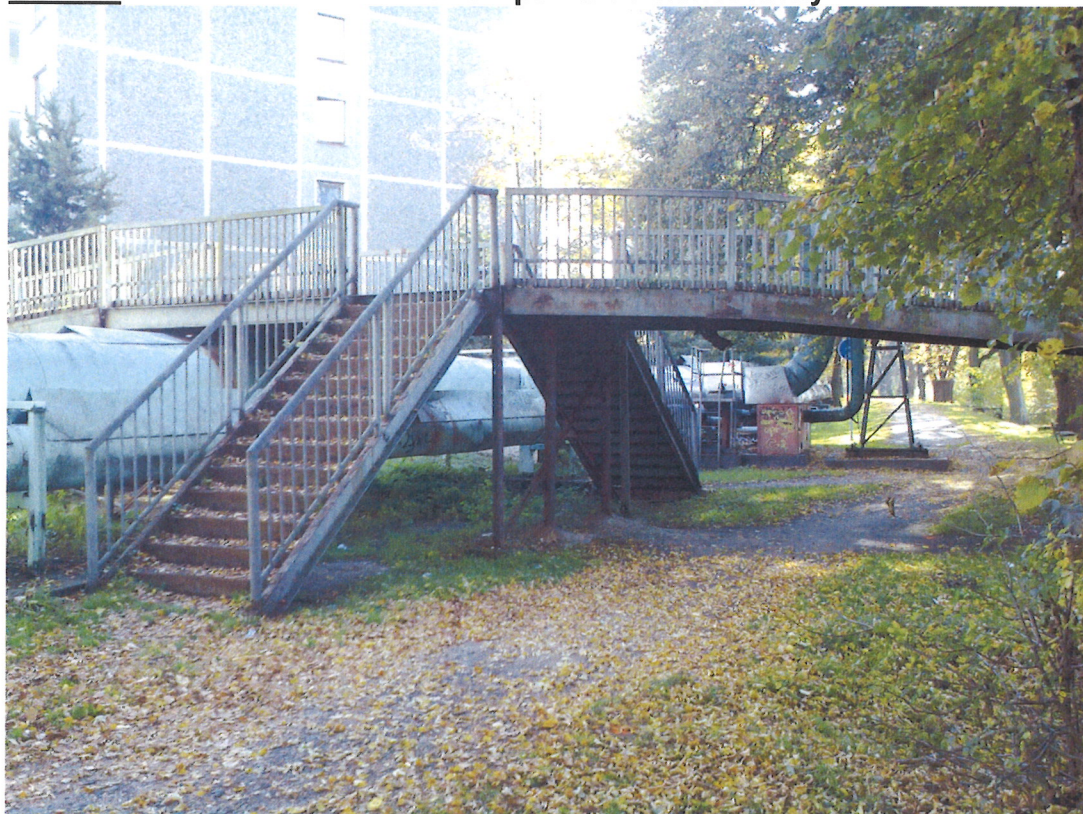
Obr.22: Soustava schodišť a rampa na JV konci lávky

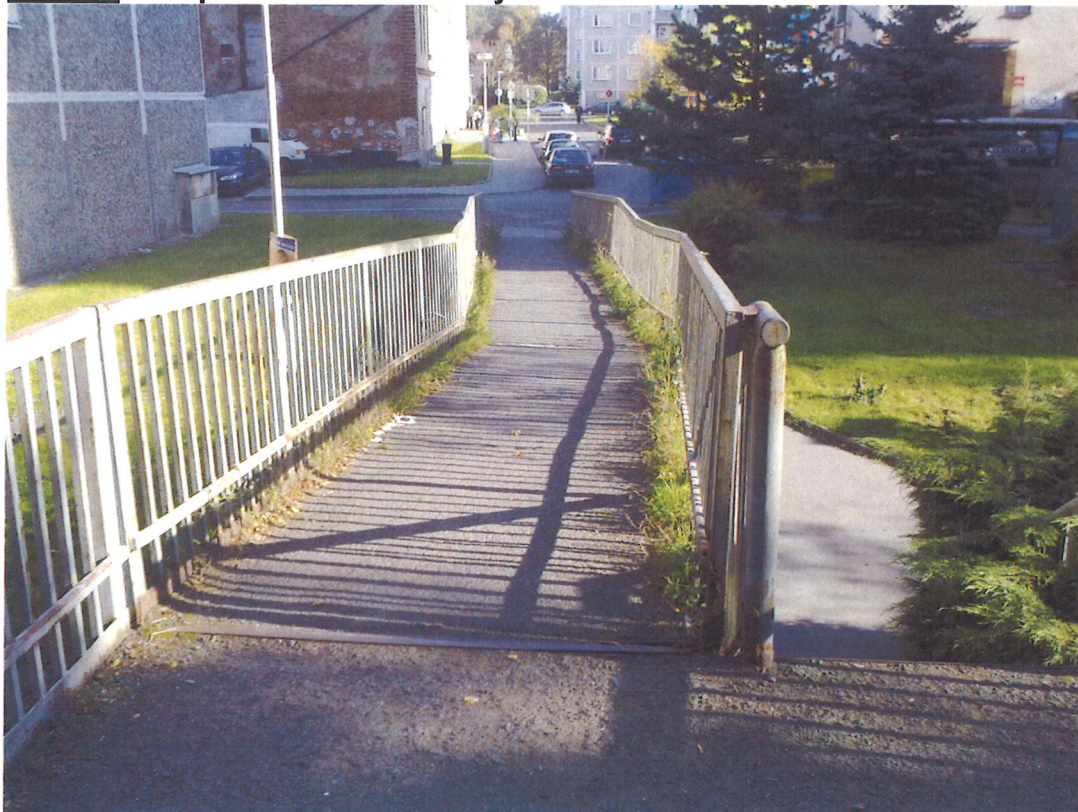
Obr.23: Rampa na JV konci lávky

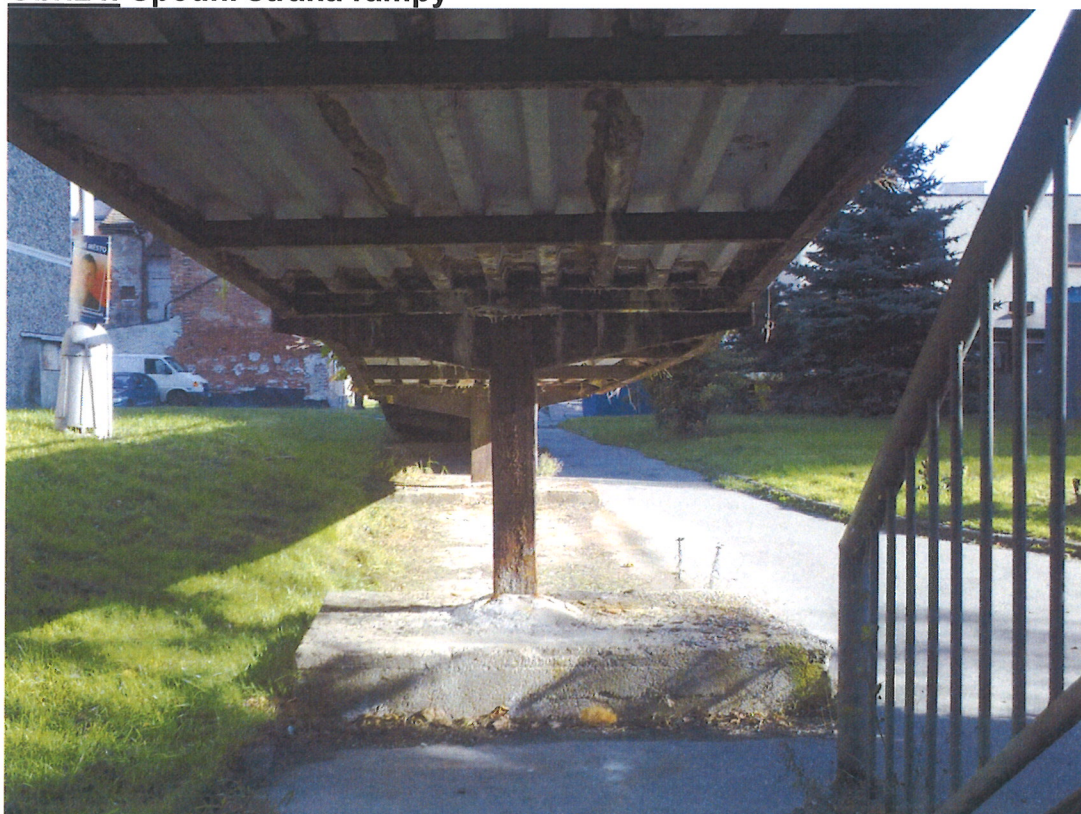
**Obr.24: Spodní strana rampy**
