# Laboratorní průzkum

Název: Raně barokní brána v ohradní zdi bývalého kláštera bosých karmelitánek

Místo: Letenská 21

Číslo zprávy: M 1448

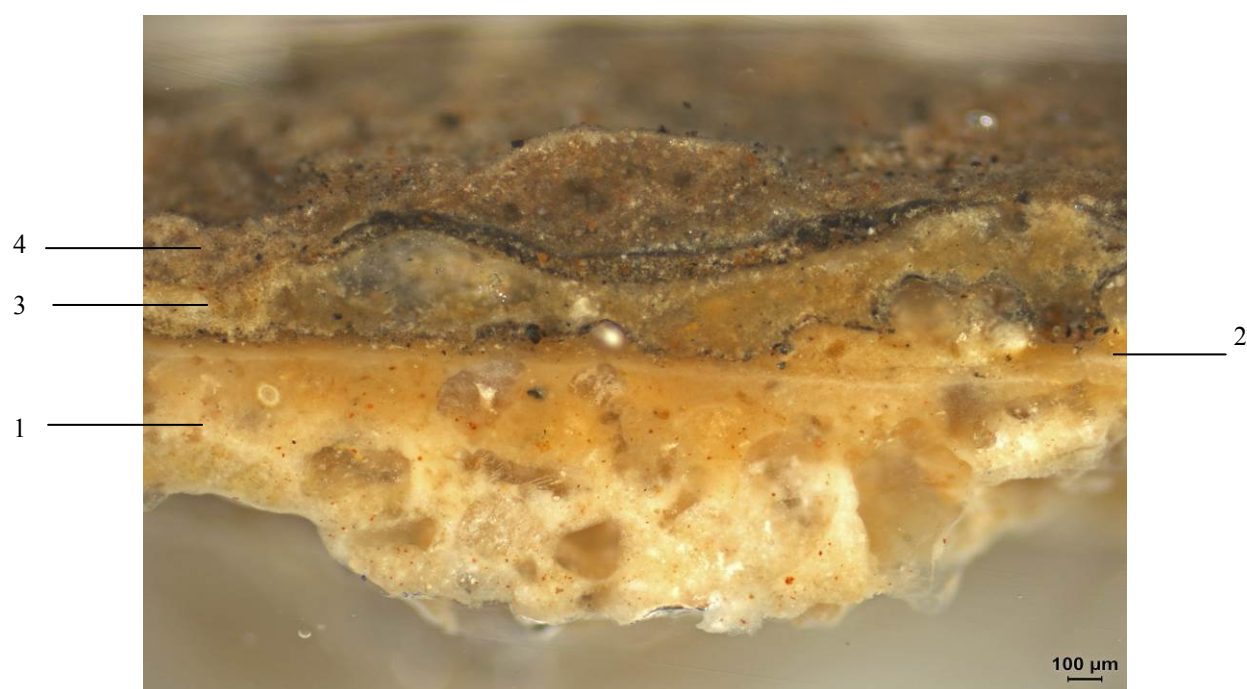
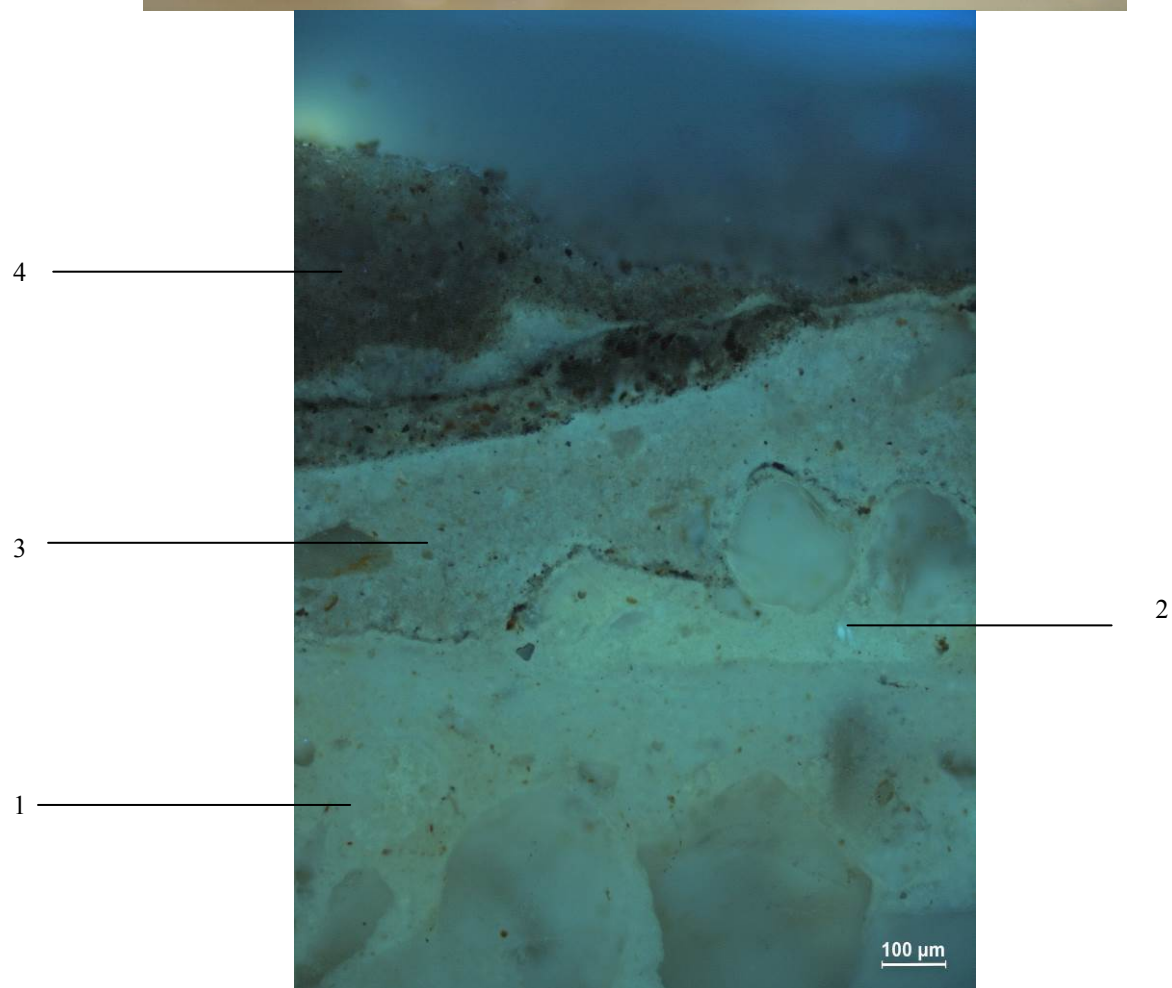
Ranně barokní brána, Letenská 21, Praha – vzorek č. 2

Vzorek č. 2: fotografie v bočním světle; fotografie a fotografie detailu v UV odraženém světle  
(foto L. Zamrazilová)

Místo odběru: koncha, vpravo od sochy

vrstva č. 1 – vápenná omítka, obsahující úlomky železitých minerálů a jemný křemičitý písek,  
povrch bez zjevných nečistot

souvrství č. 2 – jemný vápenný štuk, vystavěný až ve třech vrstvách, na povrchu znatelné  
povrchové nečistoty

vrstva č. 3 – vápenný přetěr, obsahující malé množství železitých sloučenin a křemenný písek,  
na povrchu síranová krusta, obsahující částice polétavého prachu a znatelné povrchové  
nečistoty

vrstva č. 4 – vápenný přetěr, obsahující malé množství železitých sloučenin, vrstva je zčásti  
přeměněna na síranovou krustu, na povrchu znatelné povrchové nečistoty

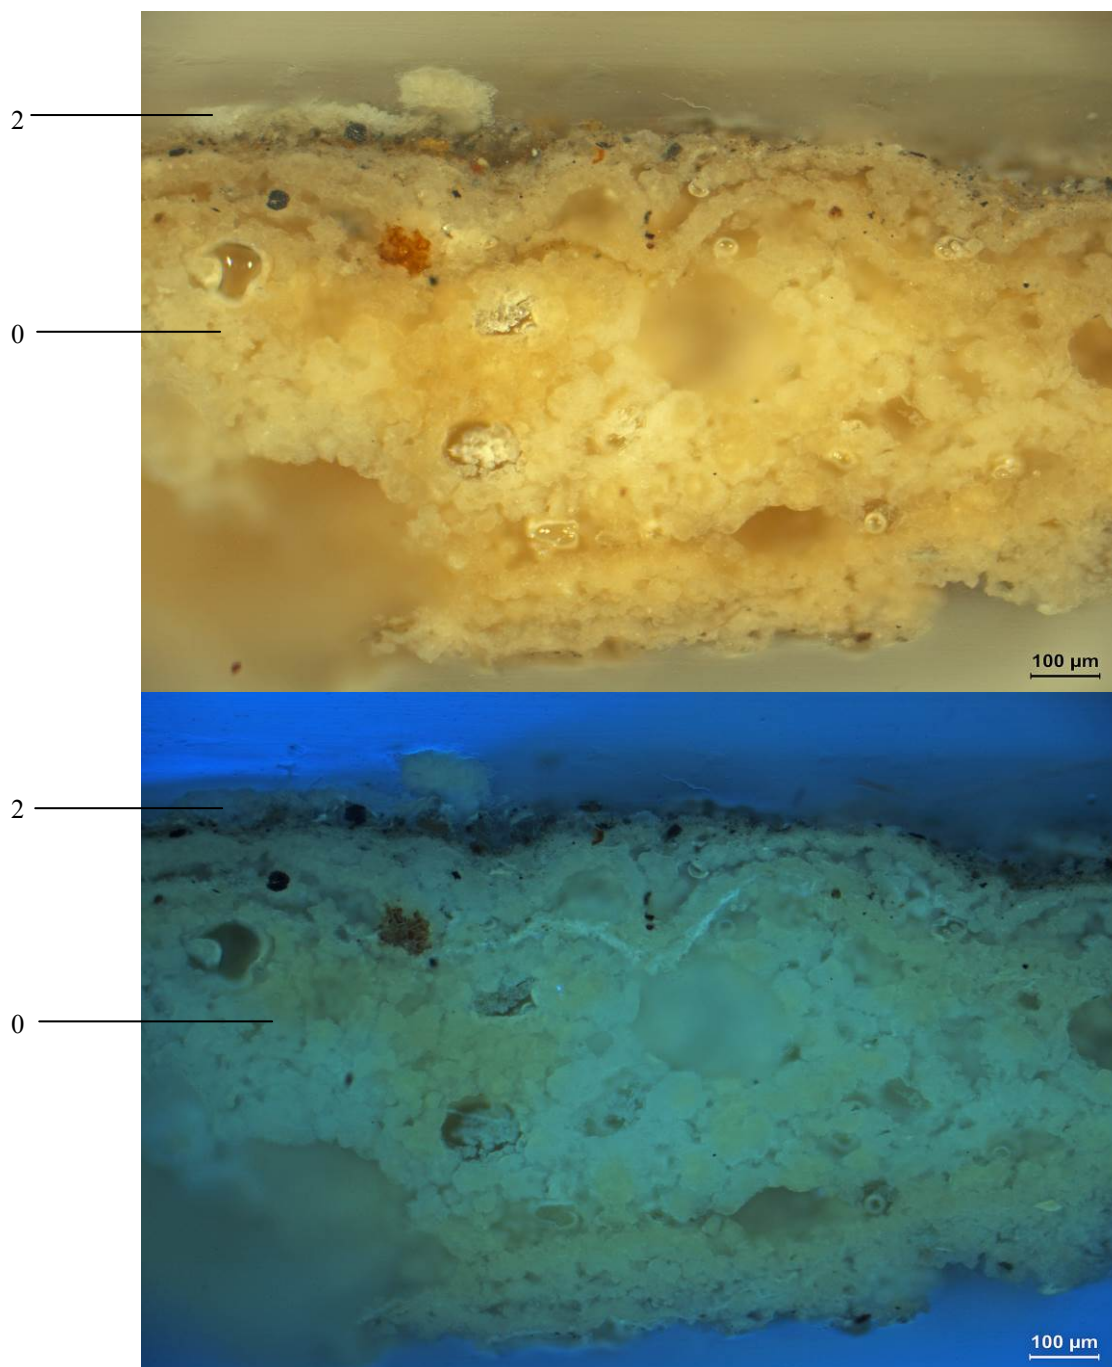
Vzorek č. 3: fotografie v bočním světle; fotografie v UV odraženém světle (foto L. Zamrazilová)  
Místo odběru: vlasy sv. Josefa

vrstva č. 0 – kamenný materiál objektu

fragmentární vrstva č. 1 – šedavá vrstva, pojená olejovým pojivem, pigmentovaná olovnatou bělobou, pruskou modří, železitou hlinkou a malým množstvím černě a plavené křídý, vrstva je ztmavlá v důsledku stárnutí organického pojiva vrstvy, na povrchu fragmentární povrchové nečistoty

vrstva č. 2 – vrstva vápenného přetěru, na povrchu znatelné povrchové nečistoty

vrstva č. 3 – vrstva vápenného přetěru, na povrchu znatelné nečistoty

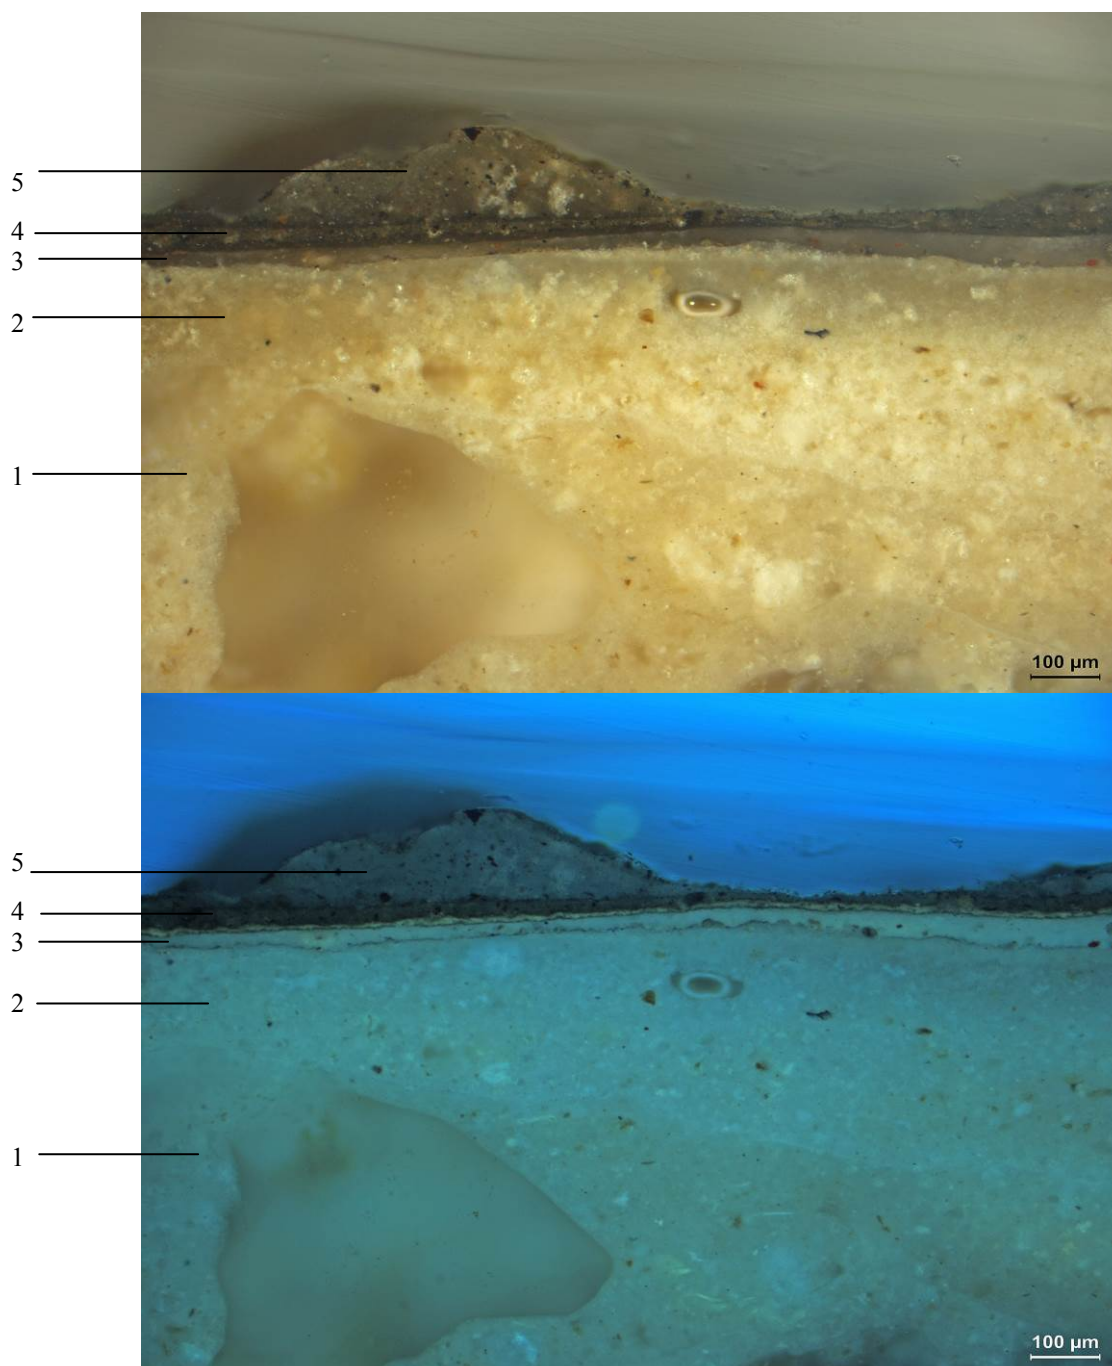
Vzorek č. 4: fotografie v bočním světle; fotografie v UV odraženém světle (foto L. Zamrazilová)

Místo odběru: nika za sochou

vrstva č. 1 – vrstva vápenné malty, obsahující křemenný písek a malé množství železitých minerálů, povrch bez zjevných nečistot

vrstva č. 2 – vrstva jemného vápenného šuku, obsahujícího malé množství železitých sloučenin, na povrchu znatelné povrchové nečistoty

vrstva č. 3 – vápenný přetěr, na povrchu znatelné povrchové nečistoty

vrstva č. 4 – vápenná vrstva, přeměněná z velké části na síranovou krustu, obsahující částice polétavého prachu, na povrchu znatelné povrchové nečistoty

vrstva č. 5 – vápenný přetěr, přeměněný zčásti na krustu, na povrchu nečistoty

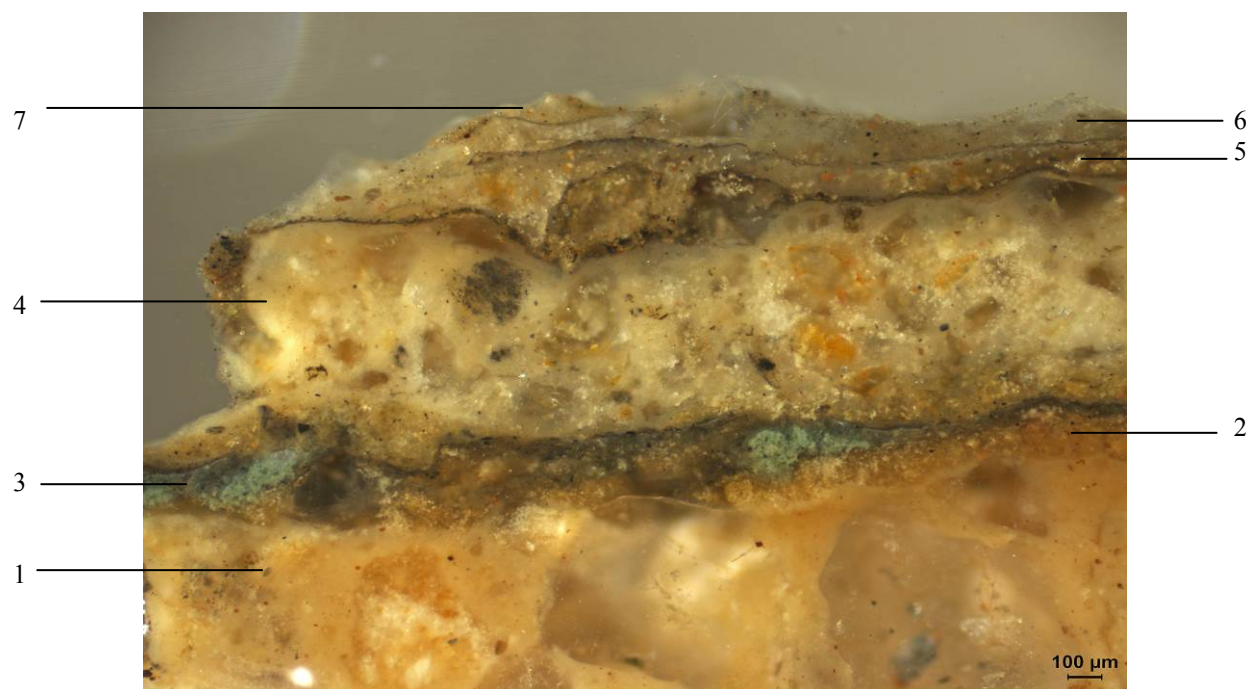
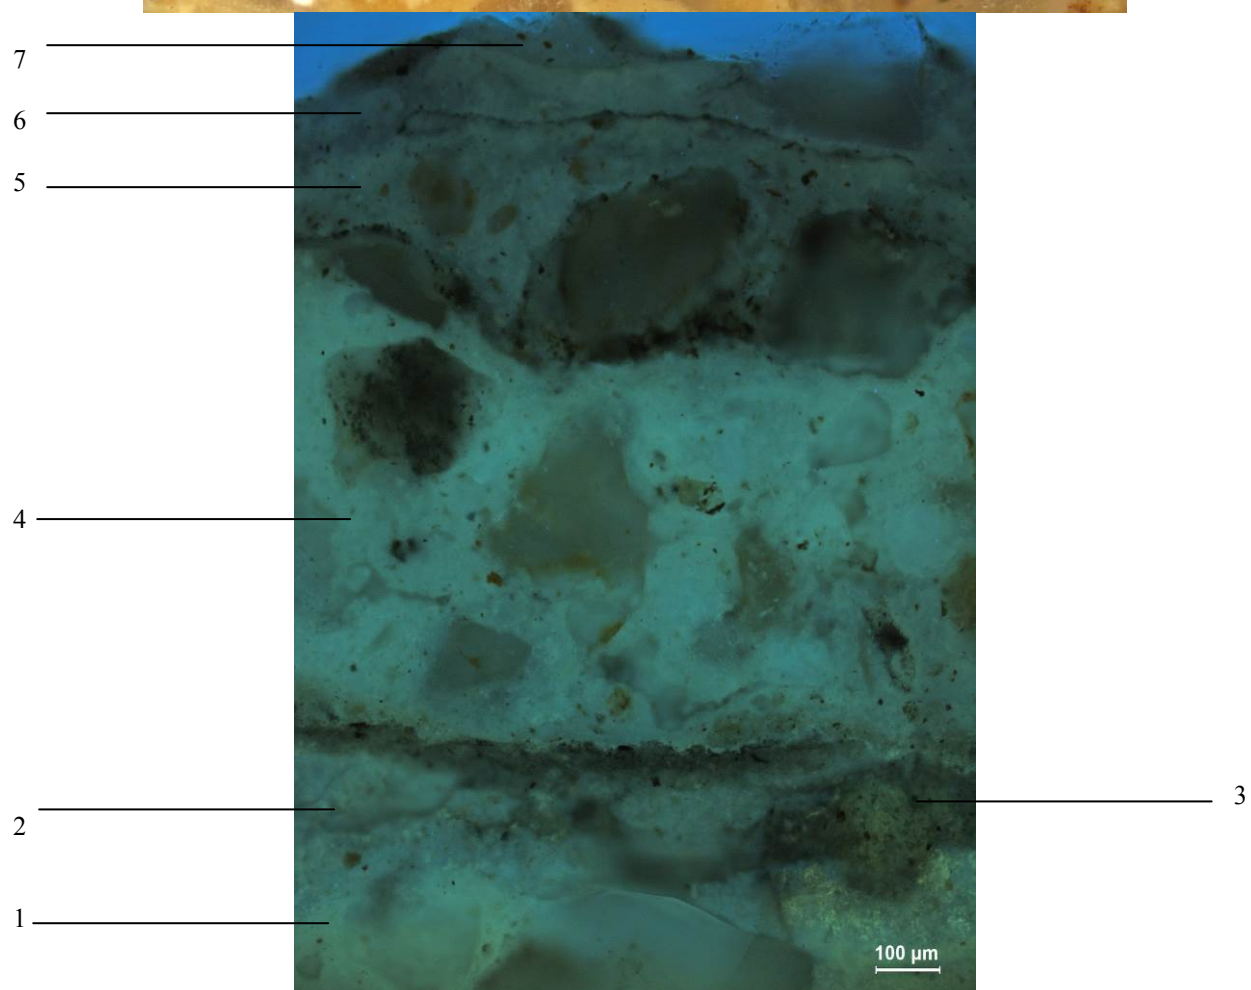
Raně barokní brána, Letenská 21, Praha – vzorek č. 5

Vzorek č. 5: fotografie v bočním světle; fotografie detailu v UV odraženém světle (foto L. Zamrazilová)  
Místo odběru: profilace niky na levé straně

vrstva č. 1 – vrstva vápenné malty, obsahující křemenný písek a železité minerály, povrch bez zjevných nečistot

vrstva č. 2 – vrstva jemného vápenného štuky

fragmentární vrstva č. 3 – zeleno-modrá vrstva, pojená olejem, pigmentovaná olovnatou bělobou, pruskou modří, železitou hlinkou, plavenou křídou, na povrchu znatelná vrstva povrchových nečistot

vrstva č. 4 – vápenná vrstva, plněná jemným křemenným pískem, obsahující železité minerály, na povrchu znatelné povrchové nečistoty

vrstva č. 5 – vápenný přetěr, přeměněný na síranovou krustu, obsahující železité sloučeniny, na povrchu nečistoty

vrstva č. 6 – vápenný přetěr s nečistotami na povrchu

fragmentární vrstva č. 7 – vrstva vápenného přetěru
