Zakázka : Tuhnice – úprava vrtu

Závěrečná zpráva

„ČEZ Tuhnice – úprava zhlaví vrtu V-1 “

Praha, 31. prosince 2014

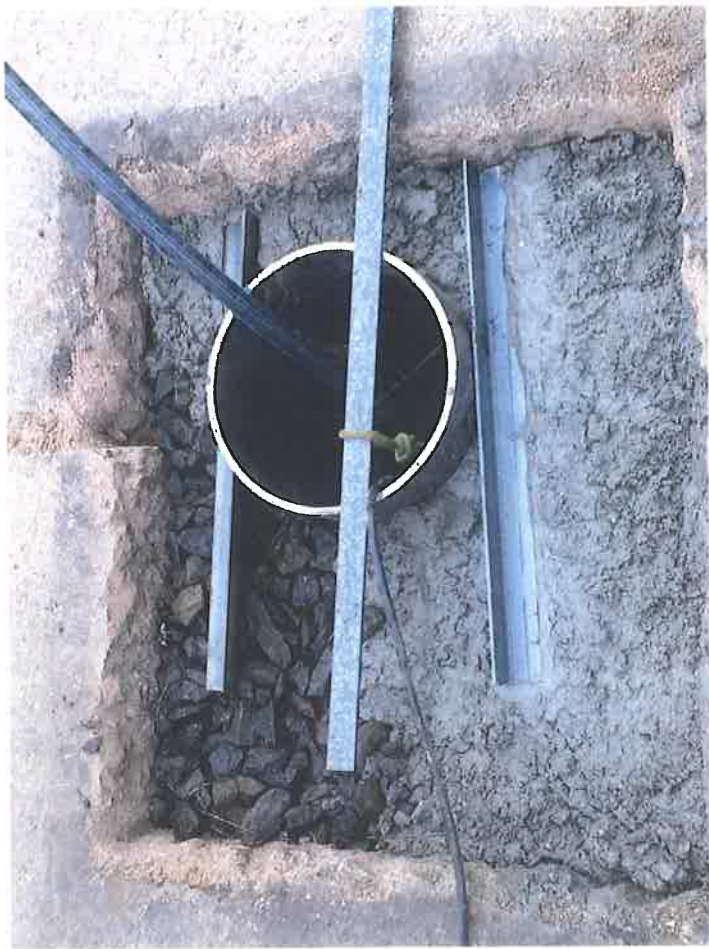
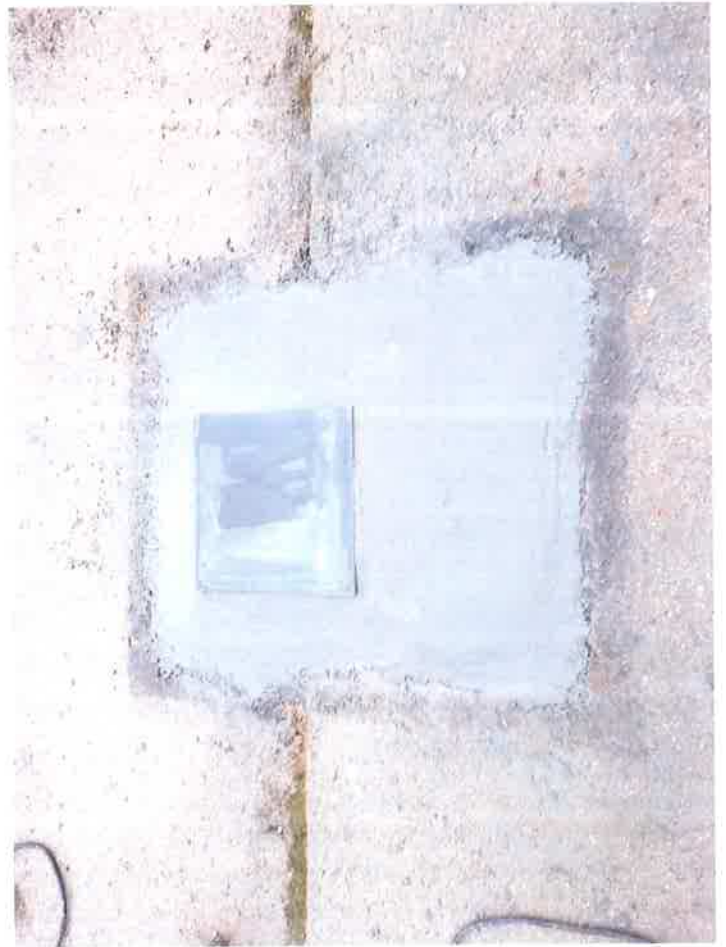
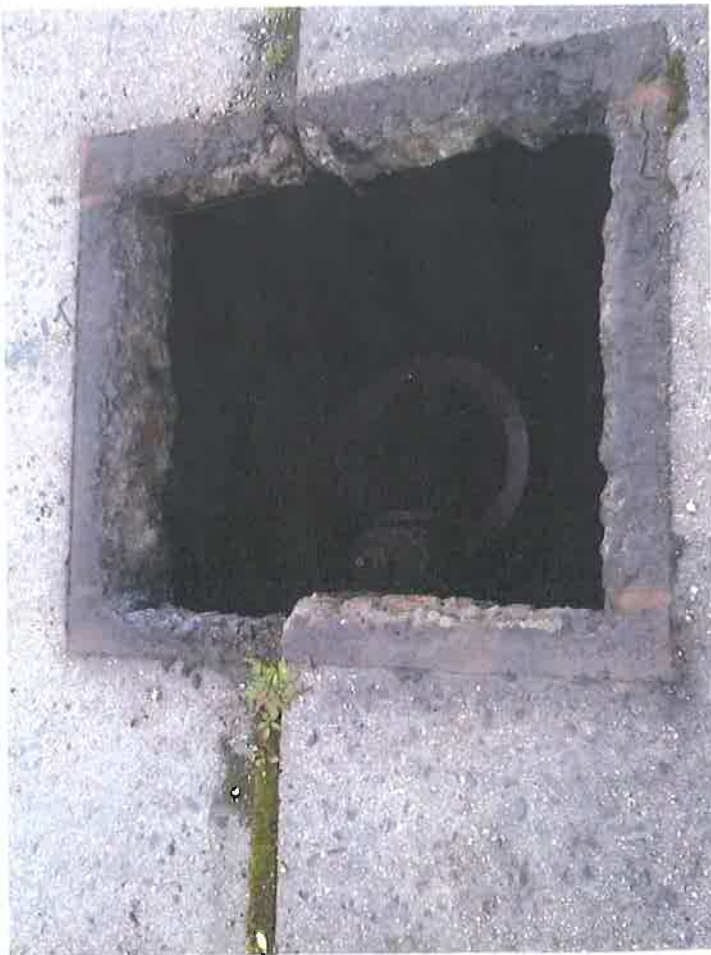
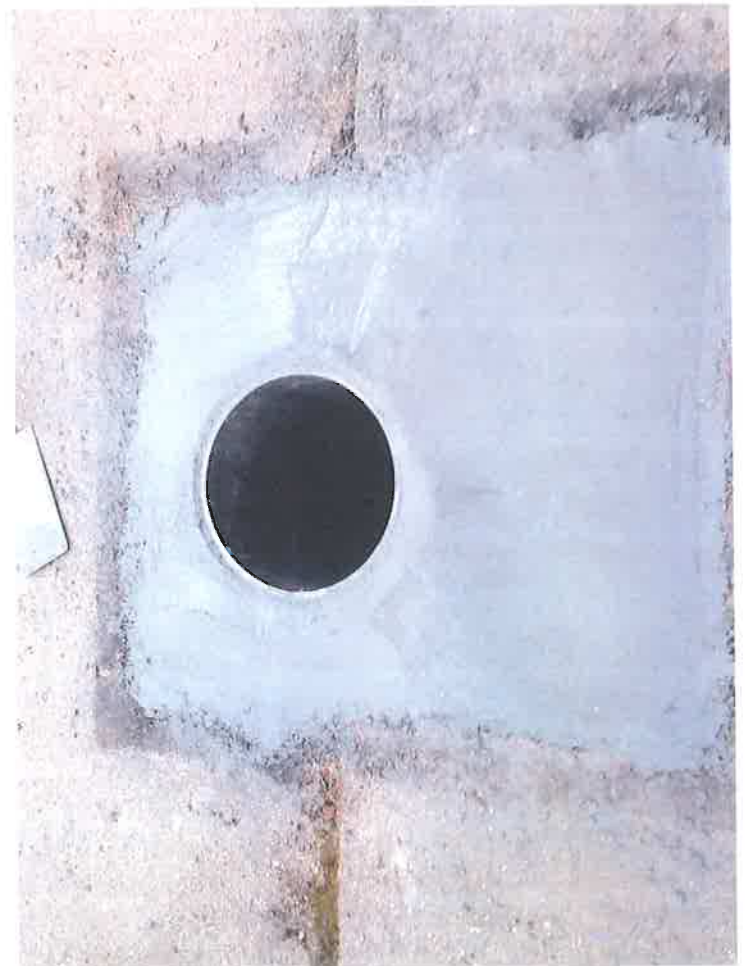
Příloha č.3 :
Fotodokumentace

Hlavním důvodem k realizaci zakázky byl nevyhovující technický stav vrtu V-1, který ve své tehdejší podobě nezabraňoval zcela průniku povrchových vod do vod podzemních.

Při předchozí rekognoskaci bylo zjištěno, vrt se nachází v betonové šachtě cca (1,5 x 1,5 x 1,3 m) zakryté pouze želenou mříží. Průměr ocelové výstroje vrt činí 300 mm. Do šachty byla podzemním vedením přivedena přípojka elektrické energie.

Přívod elektrické energie byl odborně odpojen objednatelem. Na stávající ocelovou pažnici byla navařena další ocelová roura, která byla vyvedena těsně nad úroveň terénu. Prostor šachty byl kvůli stabilitě zasypán inertním materiálem. Svrchních 15 cm bylo zabetonováno a mírně vyspádováno směrem od vrtu. Pažnice byla osazena pojezdovým zhlavím.
