Příloha č. 25

Fotodokumentace

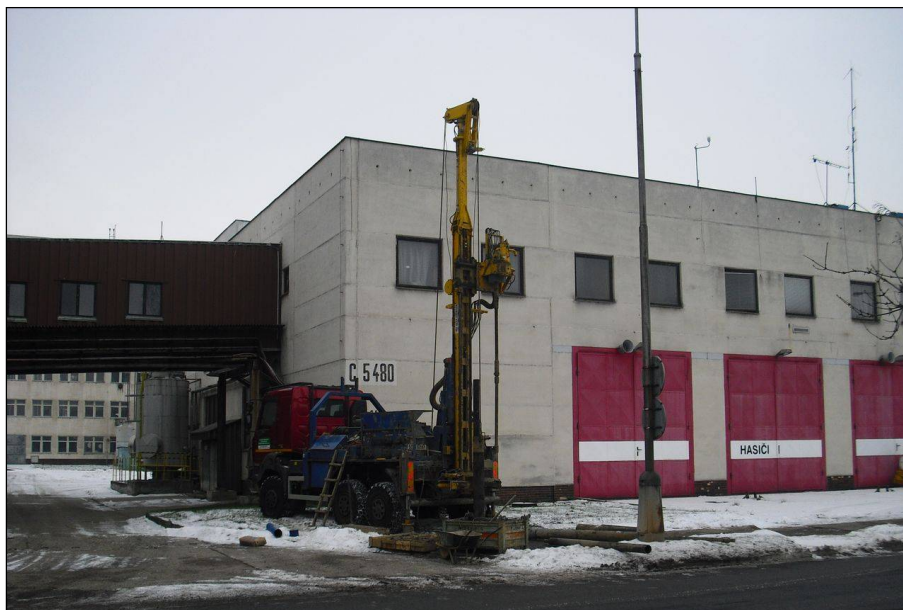
Foto č. 1
Pohled na hloubení
monitorovacího vrtu MO 51
situovaného jižně od areálu
Petrochemie (v blízkosti
garáží HZS podniku Spolana
a.s.).

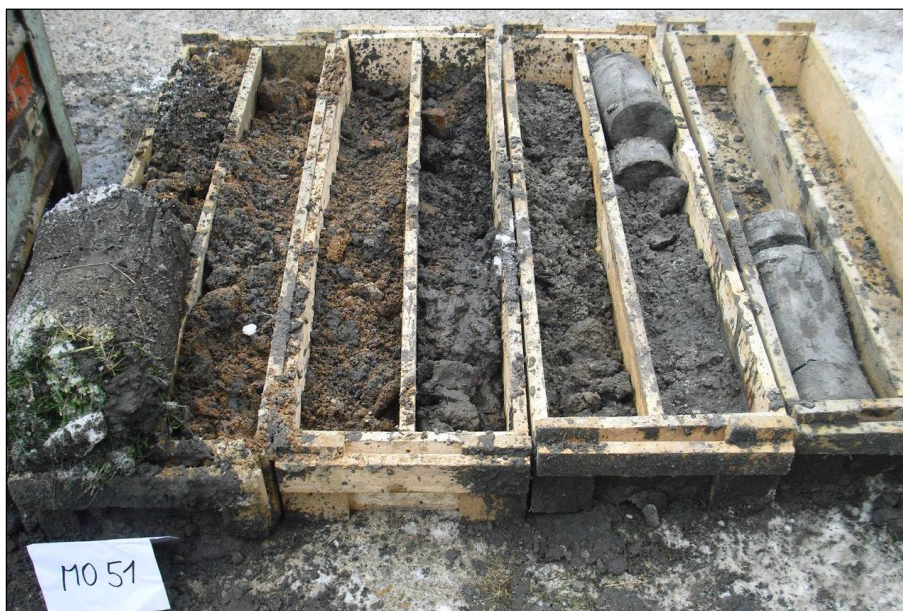
Foto č. 2
Geologická dokumentace
monitorovacího vrtu MO 51,
mocnost navážek v místě vrtu
činí 4,0 m, báze
nepropustného podloží
tvořená slínovci (bělohorské
souvrvství) byla zjištěna v
hloubce 5,6 m pod úrovní
terénu.

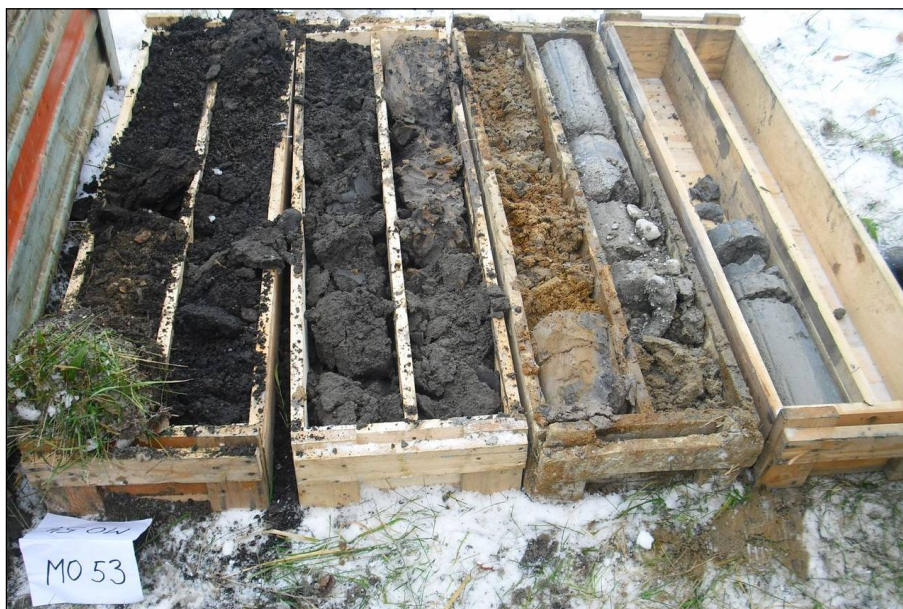
Foto č. 3
Pohled na vrtné jádro
monitorovacího vrtu MO 53,
který byl situován
severovýchodně od areálu
Petrochemie. Navážka zde
dosáhla mocnosti 1,8 m,
kvartérní sedimenty (písky a
šterkopísky) byly zastiženy v
hloubce 1,8 až 5,5 m pod
terén, kde byla zjištěna báze
kvartérních sedimentů
(slínovce).

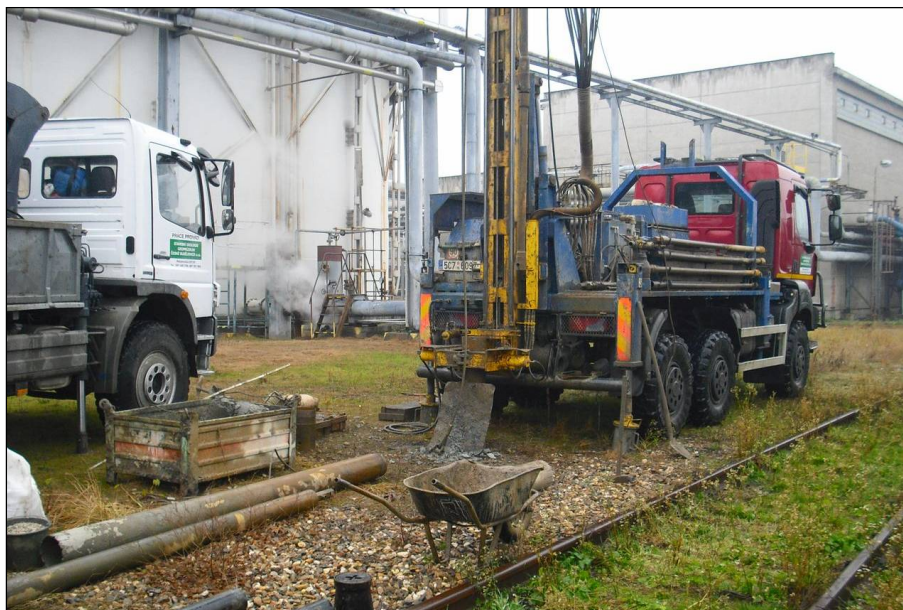
Foto č. 4
Pohled na místo vyhloubení monitorovacího vrtu MO 61, který byl umístěn při východní hranici areálu Petrochemie. Vzhledem k blízkosti železniční tratě byl monitorovací vrt opatřen pojezdovým zhlavím (kanalizační šachtice).

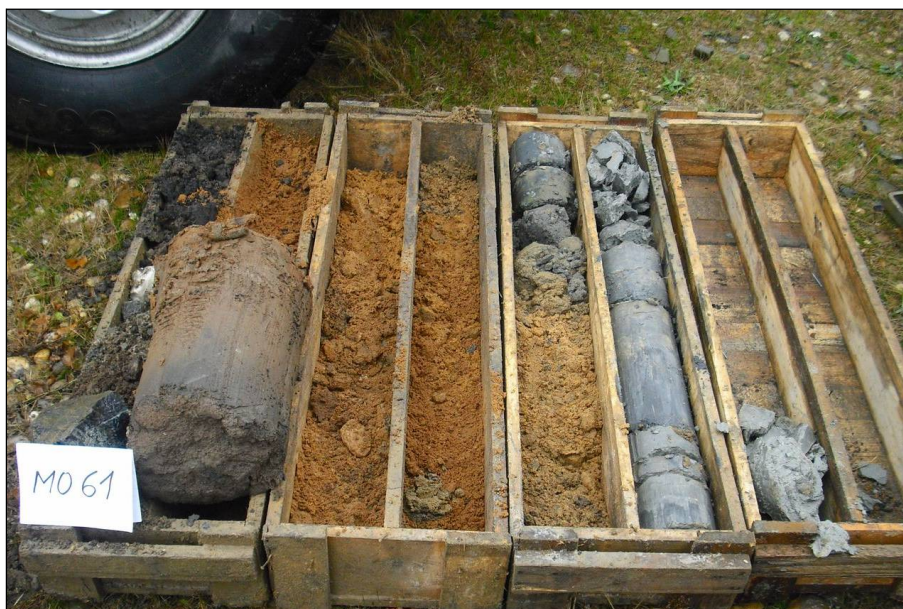
Foto č. 5
Geologická dokumentace monitorovacího vrtu MO 61. Mocnost antropogenních navážek činila 1,0 m, kvartérní sedimenty byly zjištěny do hloubky 5,6 m pod úroveň terénu. Báze nepropustného podloží tvořená slínovci bělohorského souvrství byla tedy nacházela v hloubce 5,6 m pod úrovní terénu.

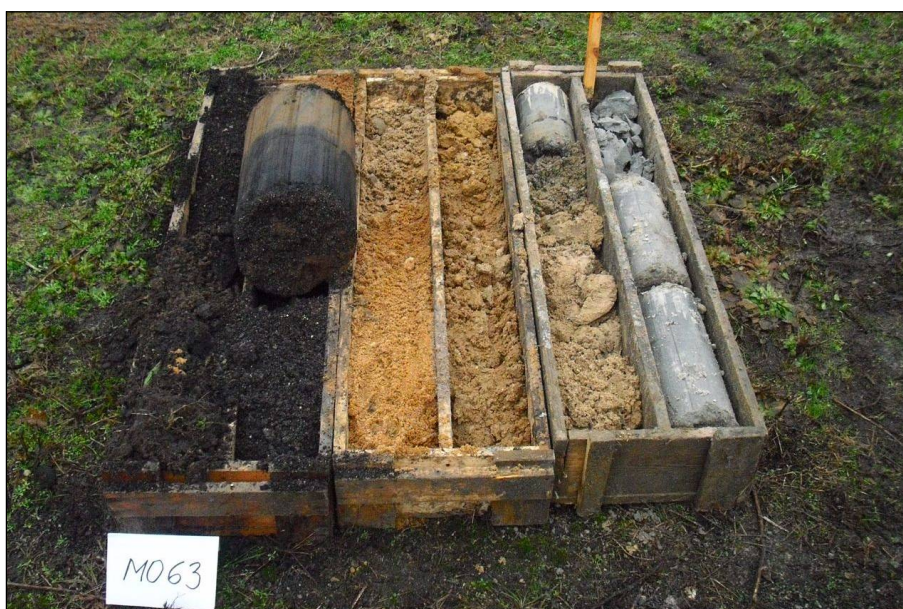
Foto č. 6
Pohled na vrtné jádro monitorovacího vrtu MO 63, který je situován východně od areálu Petrochemie (v blízkosti provozu Kaprolaktam). Pod 1,4 m mocnou vrstvou navážek byla do hloubky 4,8 m pod úroveň terénu zjištěna silně jílovitá hlína přecházející do střednozrnných až hrubozrnných písků. Podloží je tvořeno slínovci svrchní křídly.

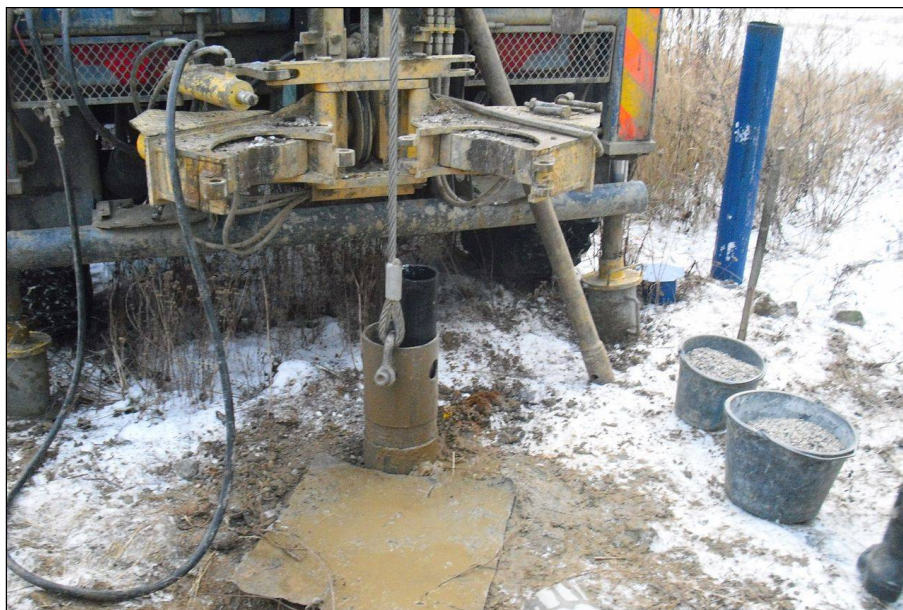
Foto č. 7
Pohled na provádění obsypu výstroje monitorovacího vrtu MO 65, který je umístěn v prostoru mezi areálem Petrochemie a areálem Kaprolaktam (východně od Petrochemie).

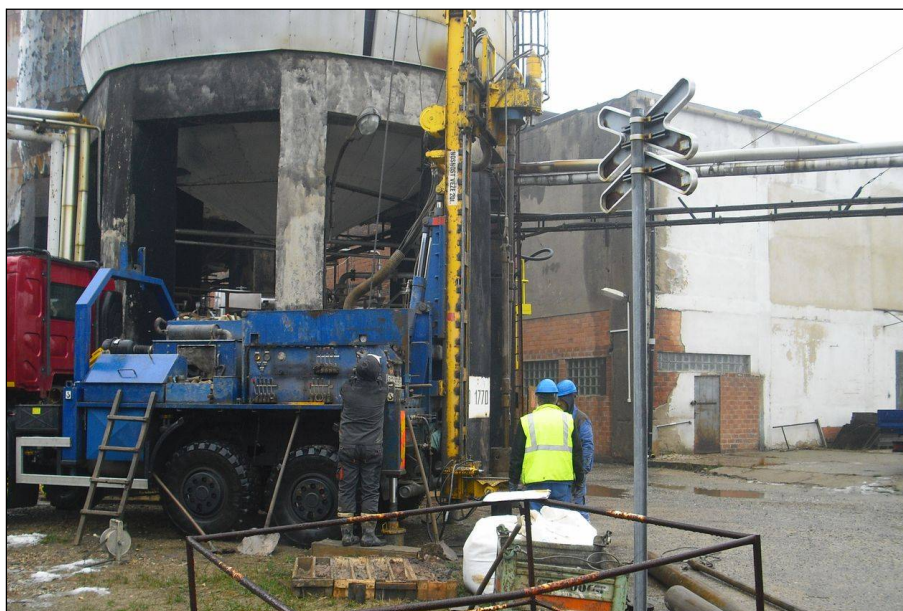
Foto č. 8
Pohled na provádění monitorovacího vrtu MO 66, který je situován severovýchodně od Kaprolaktamu (u zásobníků kyseliny sírové).

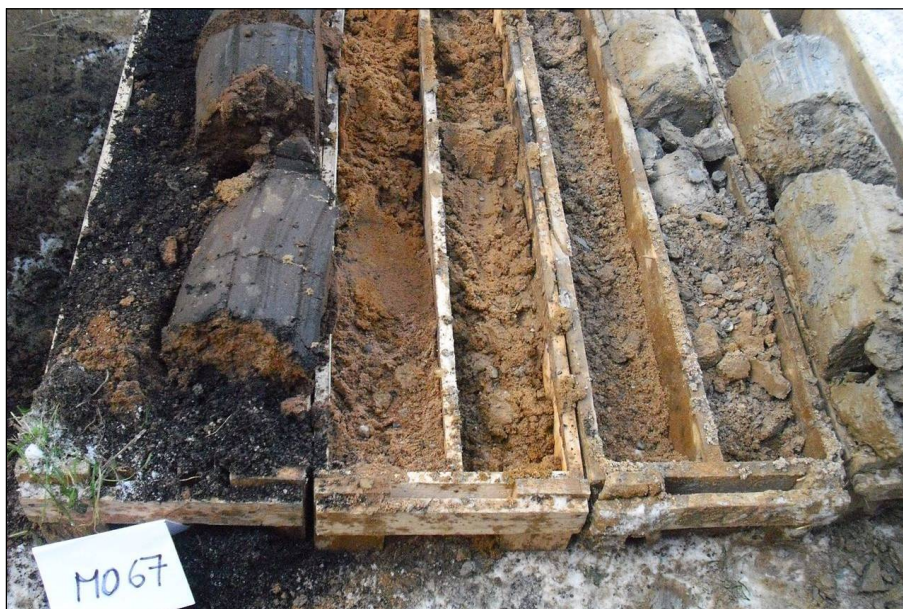
Foto č. 9
Geologická dokumentace monitorovacího vrtu MO 67 situovaného jižně od provozu Kaprolaktam. Mocnost antropogenních navážek činila 1,1 m, kvartérní sedimenty byly popsány do hloubky 5,6 m pod úroveň terénu. Báze nepropustného podloží (slínovce bělohorského souvrství) byla zjištěna v hloubce 5,6 m pod terénem.
