**Analýza rizik staré ekologické zátěže  
v areálu společnosti  
ČEZ Správa majetku, s.r.o. Kutná Hora**

Objednatel: Ministerstvo financí ČR, Praha

Zhotovitel : RNDr. Milan Hušpauer – GEOSERVIS  
Kutná Hora

Datum : březen 2008

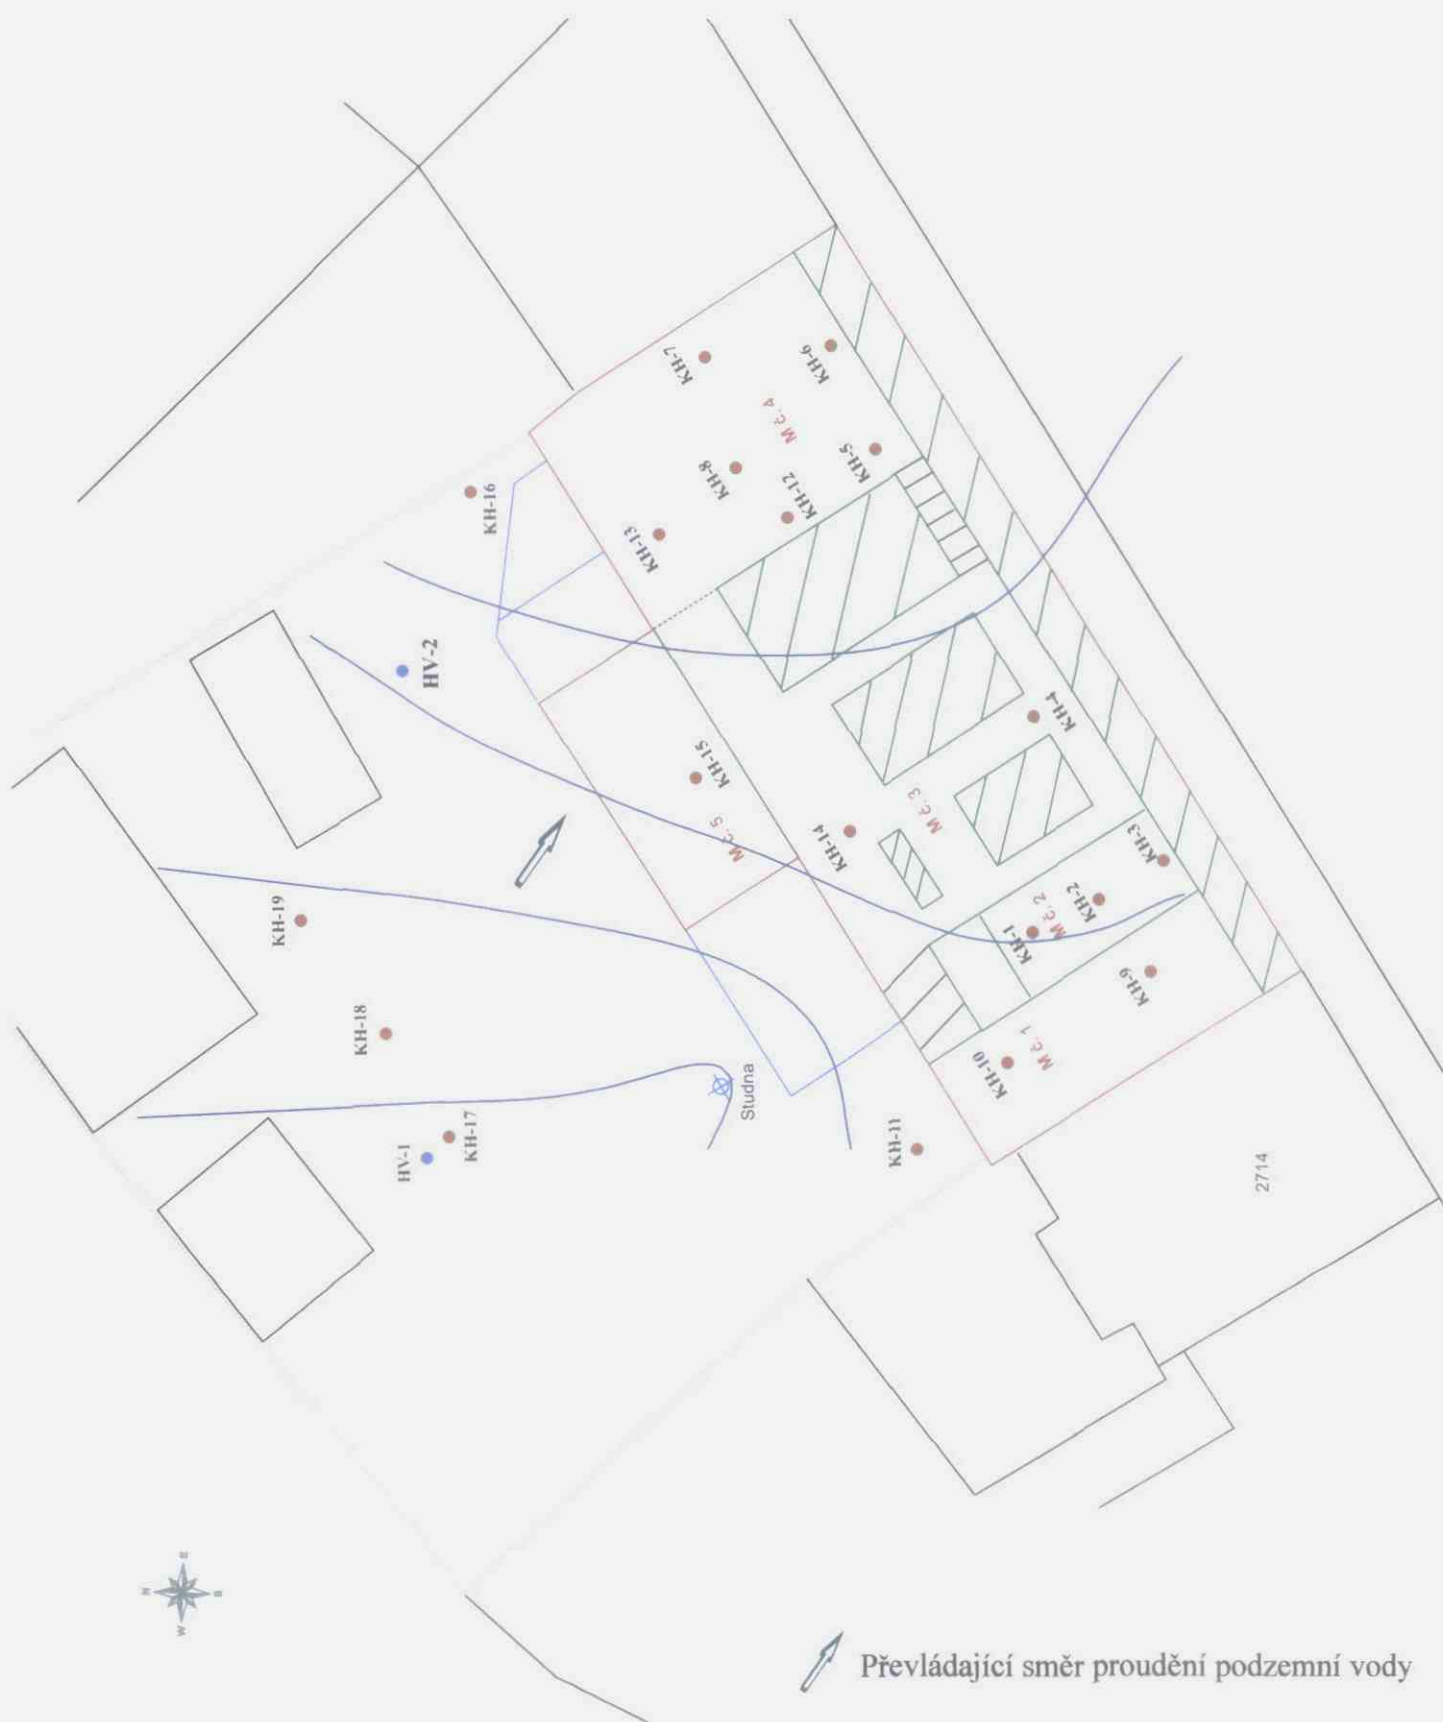
## Mapa hydroizohyps v měřítku 1 : 300

Za přechod nesaturované zóny v saturovanou na zájmové lokalitě lze považovat interval kolem 1,1 m p.t. Naražená hladina podzemní vody v sondách na nádvoří se pohybovala 1,1 – 1,2 m p.t. Naražená hladina podzemní vody v prostoru objektu rozvodny byla zjištěna v intervalu 0,6 – 0,7 m p.t. Druhá naražená hladina podzemní vody byla zastižena ve vrstvě fluvialních štěrkopísků – ve vrtu HV-1 v intervalu 6,0 m p.t. a ve vrtu HV-2 v intervalu 5,0 m p.t.

Převládající směr proudění podzemní vody ze zájmového prostoru je JV směrem k toku Vrchlice, která tvoří erozní bázi širšího okolí.

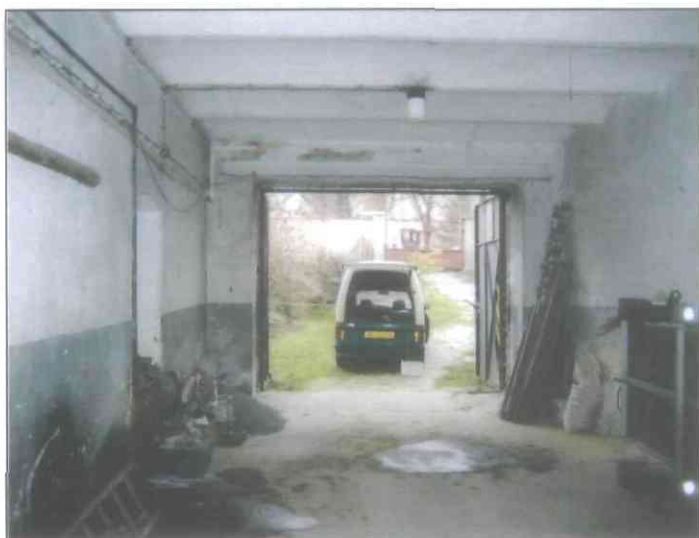
Místnost č. 1  
(současná garáž)

V místnosti současné garáže (místnost č. 1) byla situována podzemní nádrž na naftu velikosti železničního vagónu, do které byla stáčena nafta potrubím z nádraží. Tato nádrž byla po skončení výroby elektrické energie odstraněna, v tomto prostoru fungovala poté montážní jáma, která je v současné době zabetonována.

Nejvyšší znečištění ropnými látkami podložní zeminy bylo zjištěno v místnosti č. 1 severně od zabetonované jímky (sonda č. 10, koncentrace 9 x C) do hloubky 1,5 m p.t. V intervalu 2,5 – 3,2 m p.t. je znečištění nižší (v koncentracích kolem kritéria B). V tomto prostoru bylo zjištěno šíření ropných látek mimo objekt rozvodny – v sondě KH-11 (před vjezdem do místnosti č. 1) bylo v intervalu 2,0 – 3,2 zjištěno znečištění NEL nad kritériem B.

- Odtěžení kontaminovaných podlahových betonů, jejich zneškodnění v souladu se zákonem o odpadech č. 187/2005 Sb. (na základě rozborů výluhu dle vyhlášky č. 294/2005 Sb. buď biodegradace nebo skládkování S-NO/S-OO).

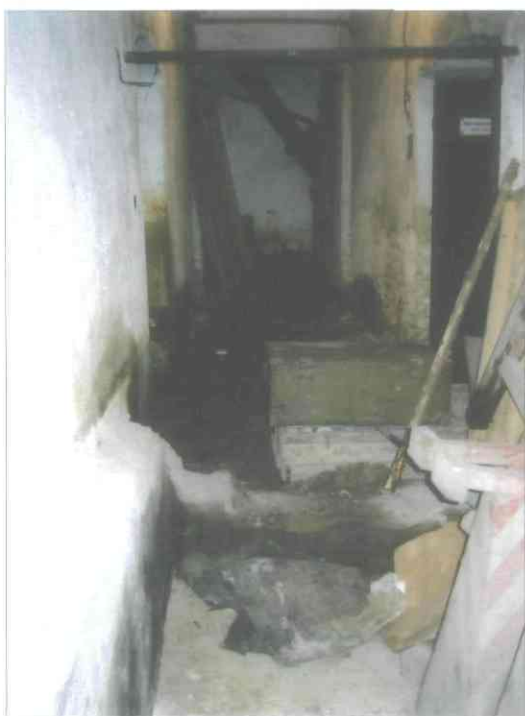
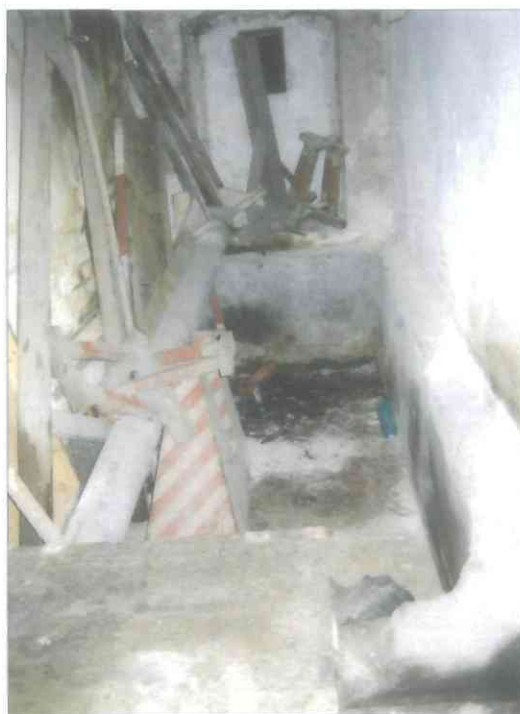
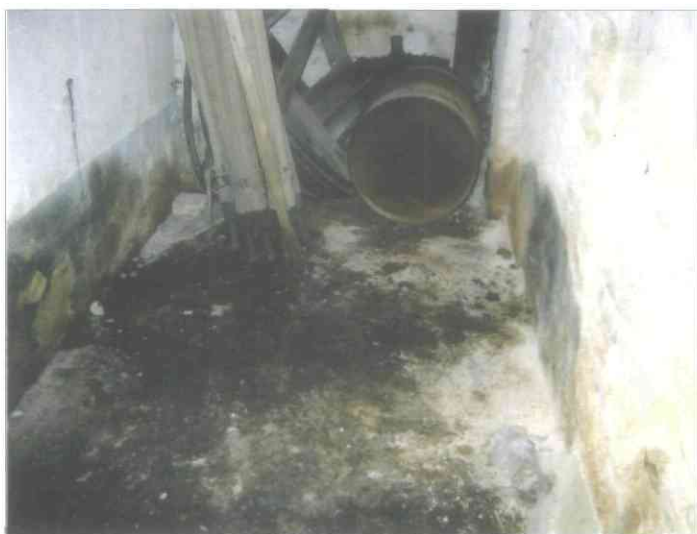
Místnost č. 2  
(sklad ropných látek)

- V celém prostoru objektu bývalé elektrárny se na hladině podzemní vody nachází film ropných látek, místy i měřitelná volná fáze RL. Koncentrace NEL v sondách KH-1 a KH-5 výrazně překračuje kritérium C (405 x, resp. 264 x).

- V sondě KH-1 (sklad ropných látek) byla zjištěna i indikace znečištění PCB a benzenem (koncentrace nad kritériem A).
- V podzemní vodě v prostoru nádvoří (vrtu HV-1, HV-2 a studna) bylo opakovaně zjištěno znečištění CIU – zejména PCE, méně výrazné pak TCE a DCE.

Znečištění satureované zóny ropnými látkami (resp. NEL) bylo prokázáno v celém objektu bývalé elektrárny. Nejvyšší znečištění NEL bylo zjištěno ve skladu ropných látek (405 x C). Indikace znečištění satureované zóny NEL bylo zjištěno v prostoru nádvoří – v kopané studni a vrtu HV-2 (ve srovnatelných koncentracích).

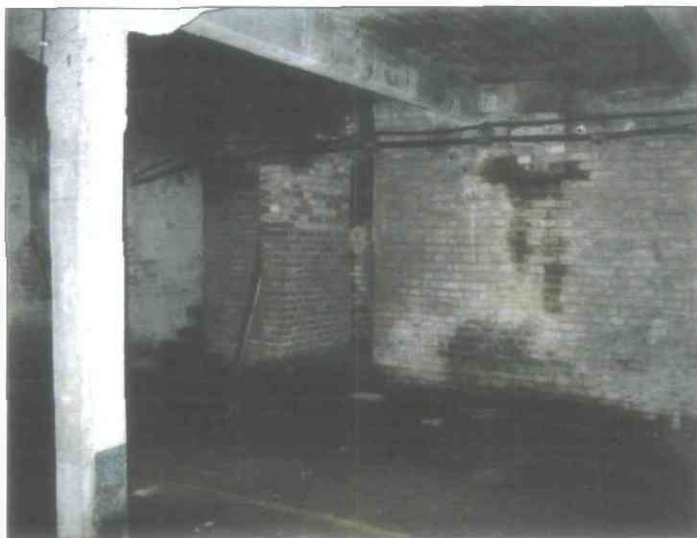
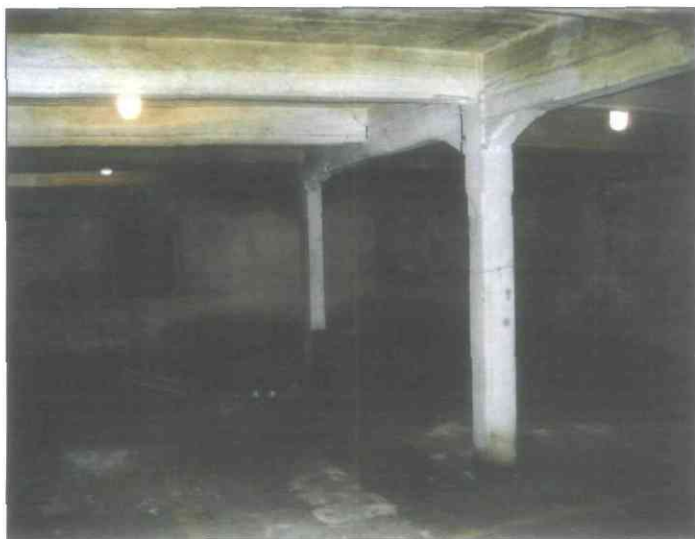
Místnost č. 4 - generátorovna

- Primární ohnisko znečištění podzemní vody je totožné s ohnisky znečištění nesaturované zóny – tedy místnost generátorovny (č. 4), skladu ropných látek (č. 2) a prostoru bývalé podpovrchové nádrže na naftu v místnosti č. 1.

Nejvyšší znečištění betonových podlah a podloží zemin ropnými látkami bylo zjištěno v místnosti č. 4 – generátorovna, č. 2 – sklad ropných látek a č. 1 – současná garáž, dříve prostor tanku na naftu. Nejvyšší znečištění podlah bylo zjištěno v S části místnosti č. 2 – skladu ropných látek (kde se i v současné době nachází sud s neznámou ropnou látkou), v místnosti č. 1 v okolí podúrovňového tanku na naftu (zde byl proveden nový povrch podlahy, protože tato místnost jako jediná je využívána v současné době jako garáž a sklad) a JV části místnosti č. 3.

- V místnosti č. 3 (v prostoru sondy KH-4) navrhujeme provedení monitorovacího vrtu HV-3 a v místnosti č. 4 vrtu HV-4. Postup realizace navrhujeme následující: do sanační jámy zapustit ocelovou pažnici průměru 219 mm, která bude perforována v intervalu přítoku podzemní vody. Pažnice bude obsypána práným štěrkem frakce 4 – 8 mm. Po zavezení sanační jámy inertním materiálem bude ústí vrtu zabezpečeno pojezdovým (kanálovým) zhlavím v úrovni podlahy.
