**„Ochranné sanační čerpání IV. etapy v prostoru zahrádkářské kolonie v blízkosti areálu bývalé Tesly Rožnov, jejímž právním nástupcem je společnost ON SEMICONDUCTOR CZECH REPUBLIC, s.r.o.“**

## **Závěrečná zpráva**

**(Zakázkové číslo zhotovitele: 6711 16 015)**

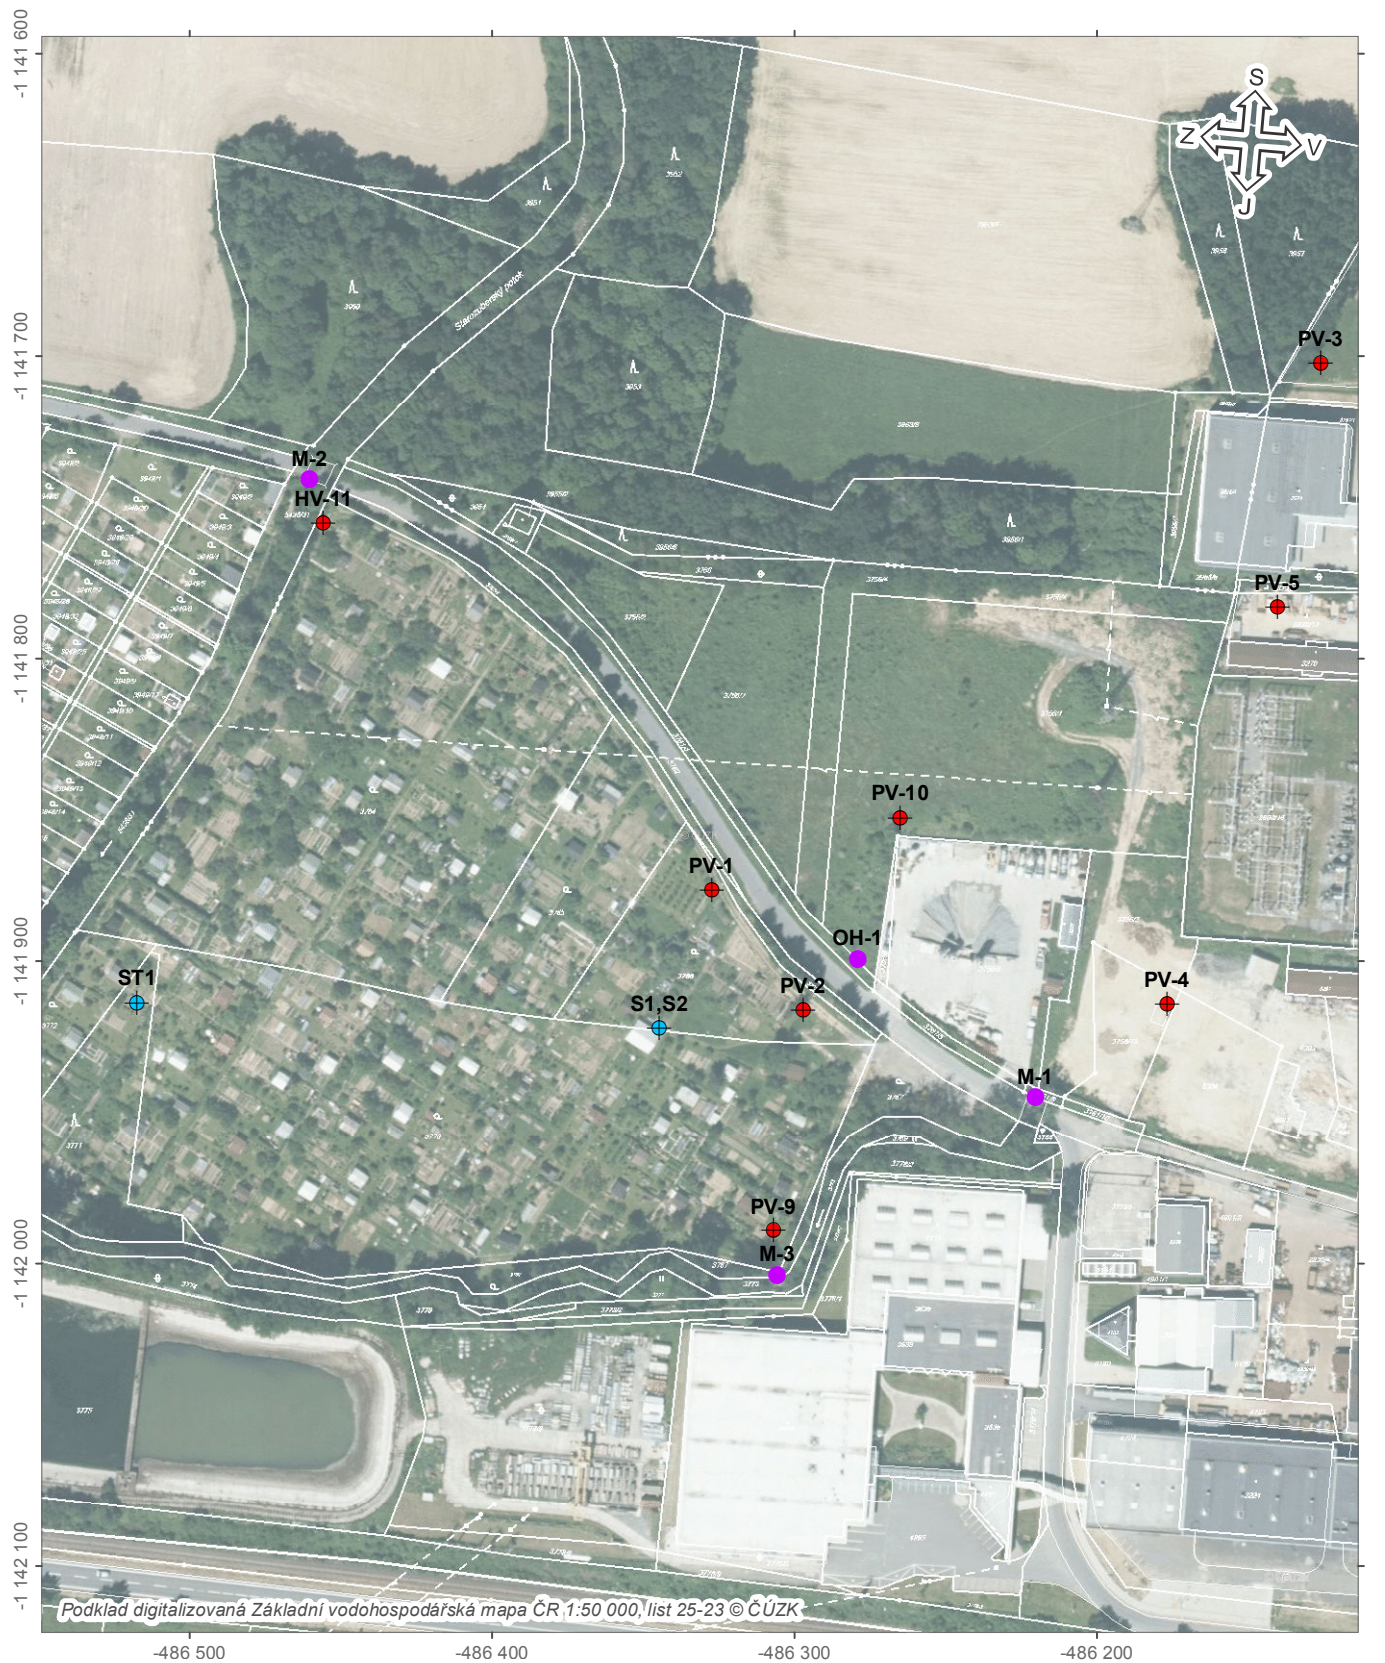
Príloha | . 4

- hg vrtý
- studny
- profily na tocích

V prostoru zahrádkářské osady 07 Zubersko byl vybudován systém trvalých monitorovacích vrtů, na kterém bylo realizováno pravidelné měsíční měření hladiny podzemní vody. Obdobně byla sledována úroveň hladiny na povrchových tocích ohraničujících zahrádkářskou osadu (Zuberecký náhon, Starozuberecký potok). V průběhu OSČ bylo provedeno 63 záměry hladiny.
