Projekt supervize

**sanačních prací
v areálu společnosti**

**ČEZ Korporátní služby, s.r.o.
Karlovy Vary – Tuhnice**

**Praha
listopad 2017**

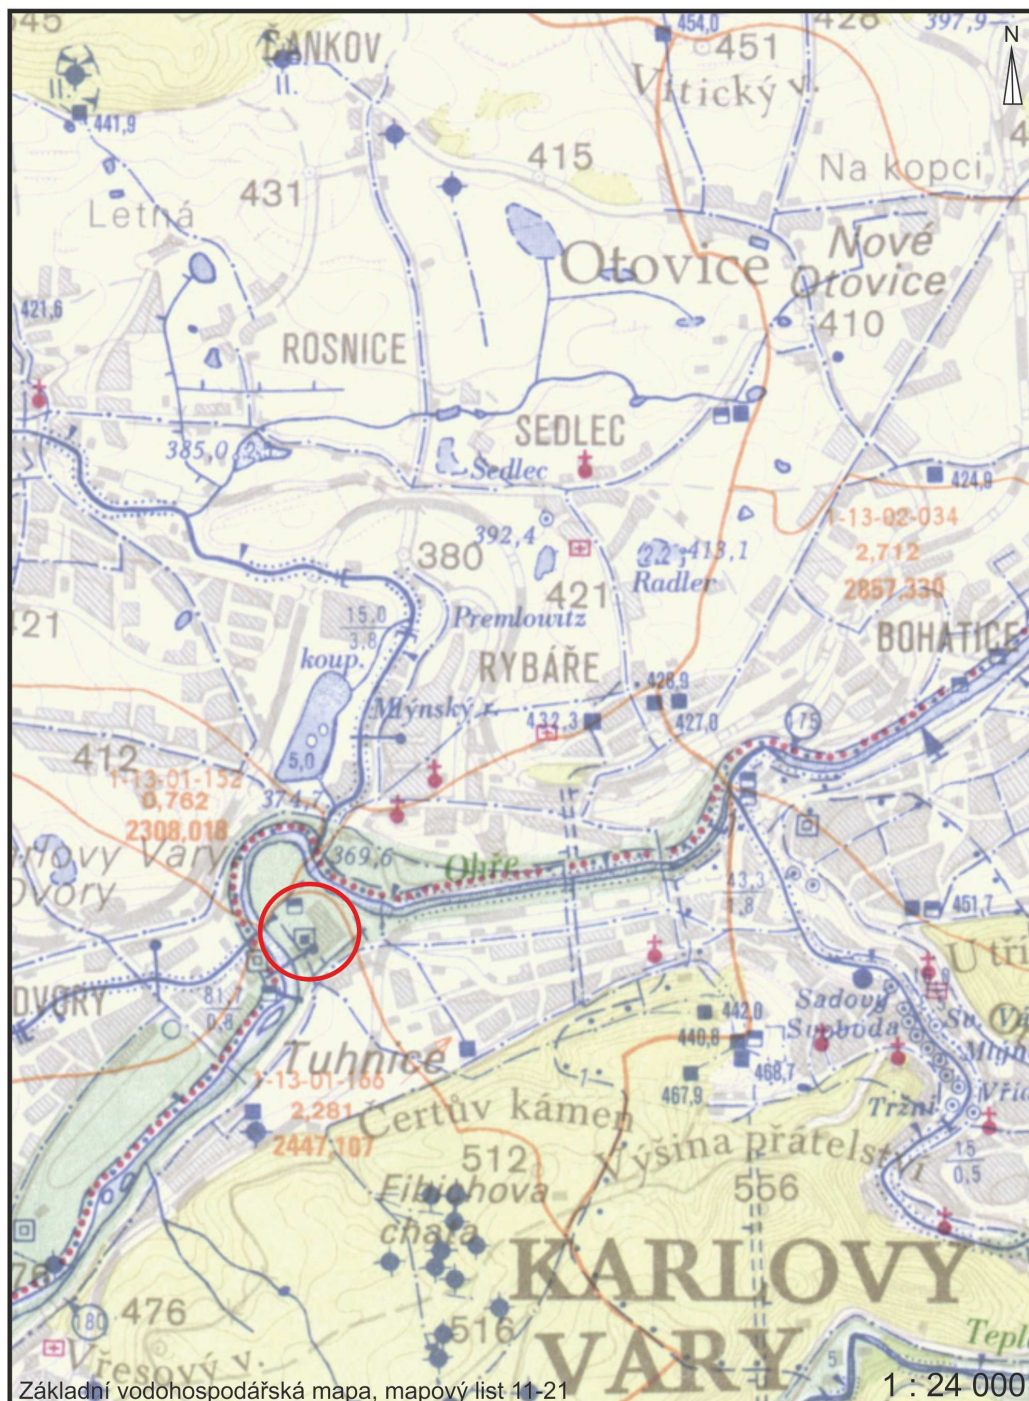
Obr. č. 1: Orientační situace areálu ČEZ Karlovy Vary – Tuhnice (Převzato Pišová M., 2016)

Areál bývalé společnosti ZČE a.s. (nyní ČEZ a.s., dále jen ČEZ) se nachází v jihovýchodním okraji města Karlovy Vary ve čtvrti Tuhnice (viz obr. č.1). V současné době je severní část areálu využívána společnostmi ČEZ Distribuce, a.s. a ČEZ Korporátní služby, s.r.o. (dříve ČEZ Správa majetku, s.r.o.) převážně jako rozvodna, dále jako dílny, kancelářské prostory a parkoviště aut.

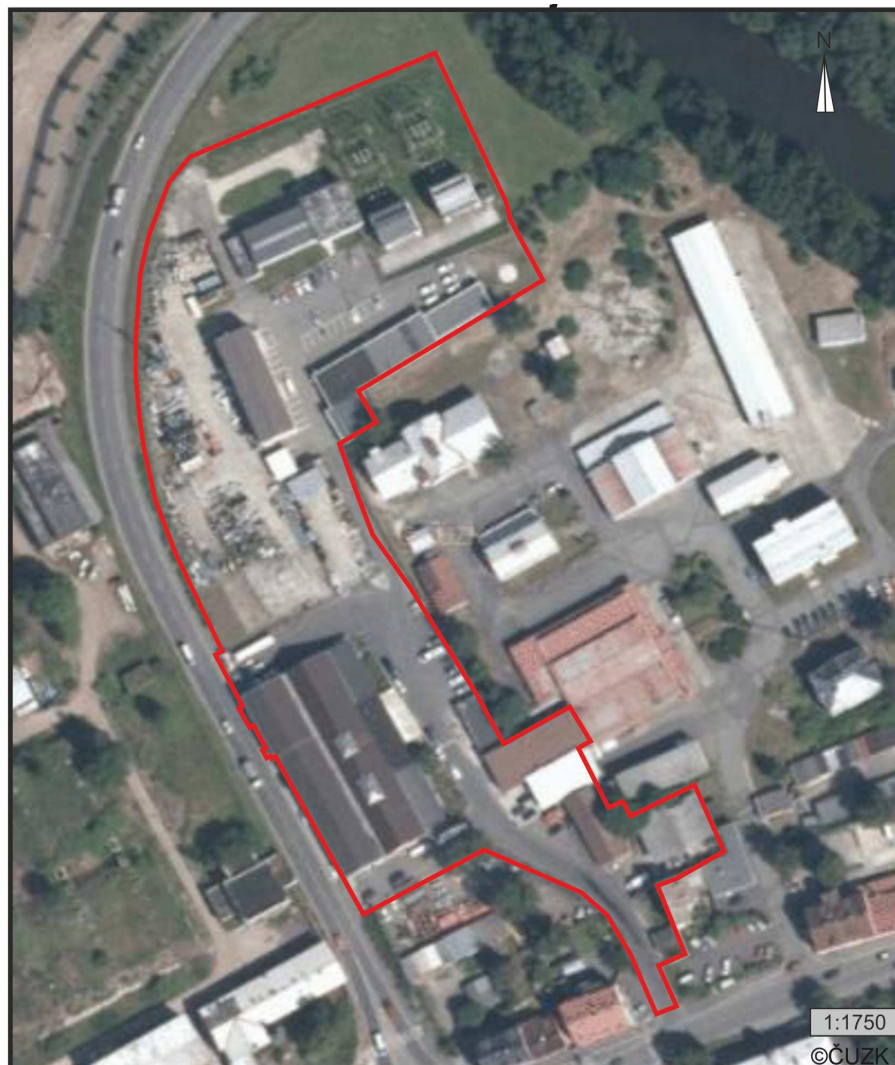
Obr. č. 2: Situace areálu ČEZ Karlovy Vary – Tuhnice (Převzato Pišová M., 2016)

Areál má přibližný tvar písmene C o rozměrech cca 200 x 60 až 120 metrů (obr. č.2).
