# Restaurátorský průzkum

## Restaurování oplechování vstupních kovaných dvoukřídlých vrat v ulici Letenská č.p.21 – Praha 1

# Laboratorní průzkum

**Název objektu:** oplechování dveří Letenskáč.21, Praha

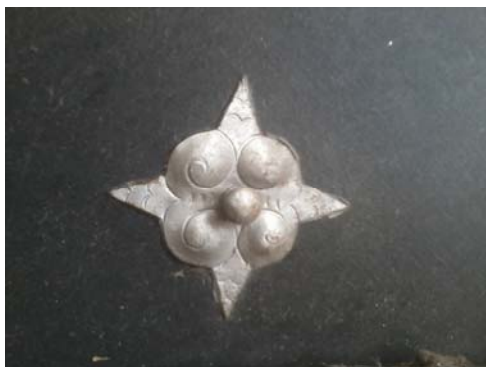
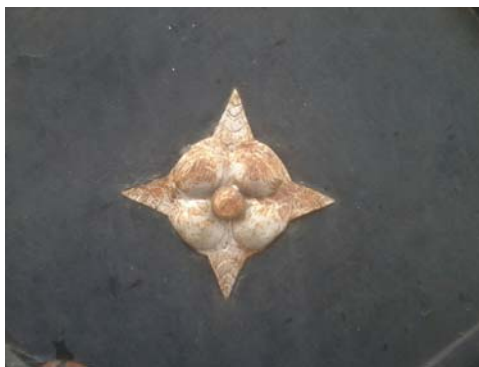
Na základě provedeného průzkumu in situ lze konstatovat, že na vratech dochází k rozvolnění kovaných hřebů držících diagonální pásy. Některé hřebý dokonce již zcela chybí /cca 3 ks/. Konečně lze pozorovat u ozdobných rýhovaných a bombýrovaných rozet zcela nevhodnou povrchovou úpravu imitující obvykle volené cínování. Navíc jsou ve velké míře /cca 50%/ originální rozety nahrazeny tvarově a modelačně zcela nevyhovujícími novodobými kopiemi, a to se týká i použitých hřebů. Konečně tvar v současnosti užívané kliky není vzhledově vhodný.

Obrázek původní pocínované rozety – vlevo a rozety doplněné s nátěrem

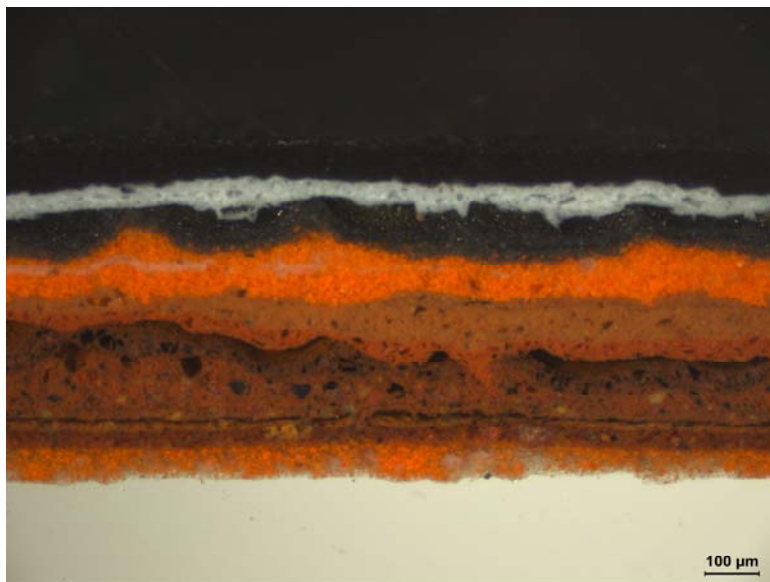
Z průzkumu vyplývá, že dochované barevné vrstvy jednotlivých vzorků jsou nezávisle na místě jejich odběru shodné. Lze tedy konstatovat, že oplechování vrat prošlo řadou povrchových úprav, z nichž původní bylo pravděpodobně červenohnědé provedení plechových polí a cinování hřebů a rozet.

| <b>Vzorek č.1:</b><br>Místo odběru: <b>Plechové pole</b><br>Fotografie v bočním osvětlení<br>Popis: (S 1433/1 ) | Vrstva č.1: suříkový nátěr<br>Vrstva č.2: červenohnědá vrstva<br>Vrstva č.3: červenohnědá vrstva<br>Vrstva č.4: suříkový nátěr<br>Vrstva č.5: šedá vrstva<br>Vrstva č.6: bílý podklad<br>Vrstva č.7: černý vrchní nátěr s nečistotami |
