Jindřichov, Olšanské papírny a.s.

- aktualizovaná analýza rizik

Závěrečná zpráva

ENVI-AQUA, s r. o.

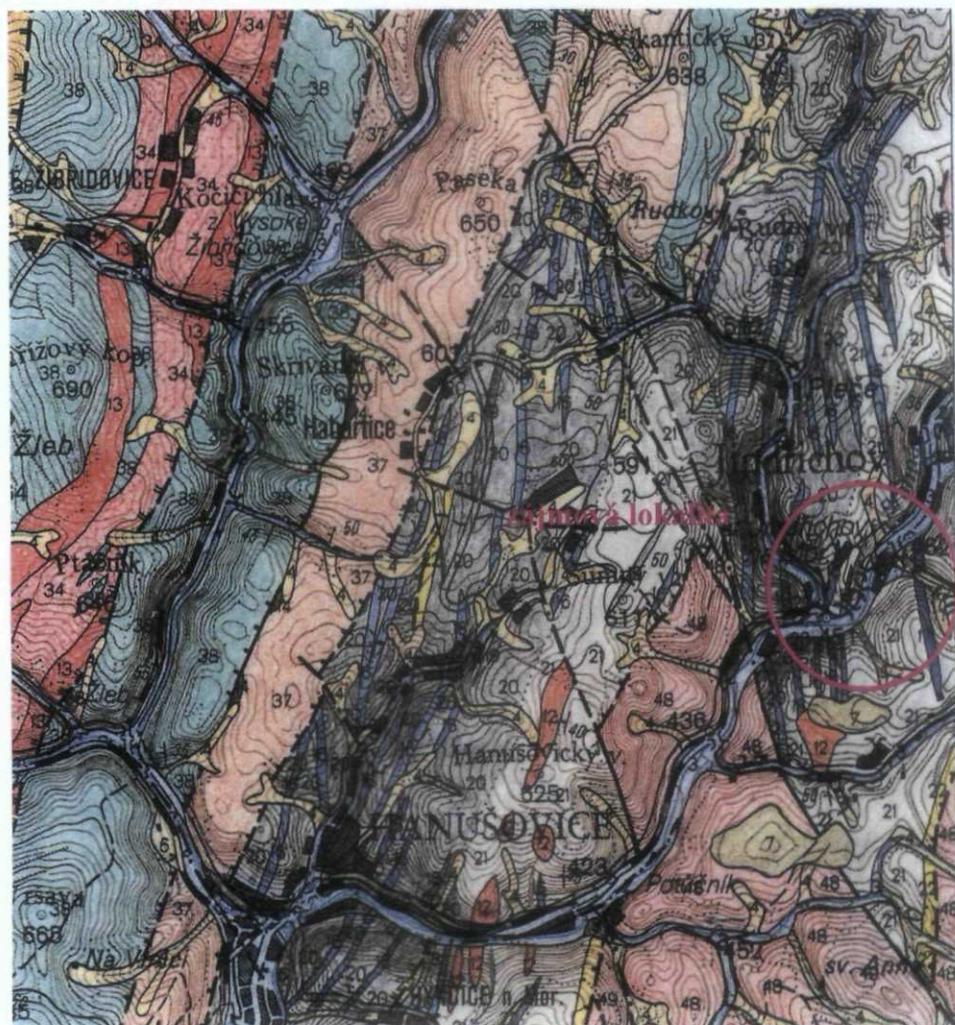
Příloha č.4

Geologická mapa zájmového území

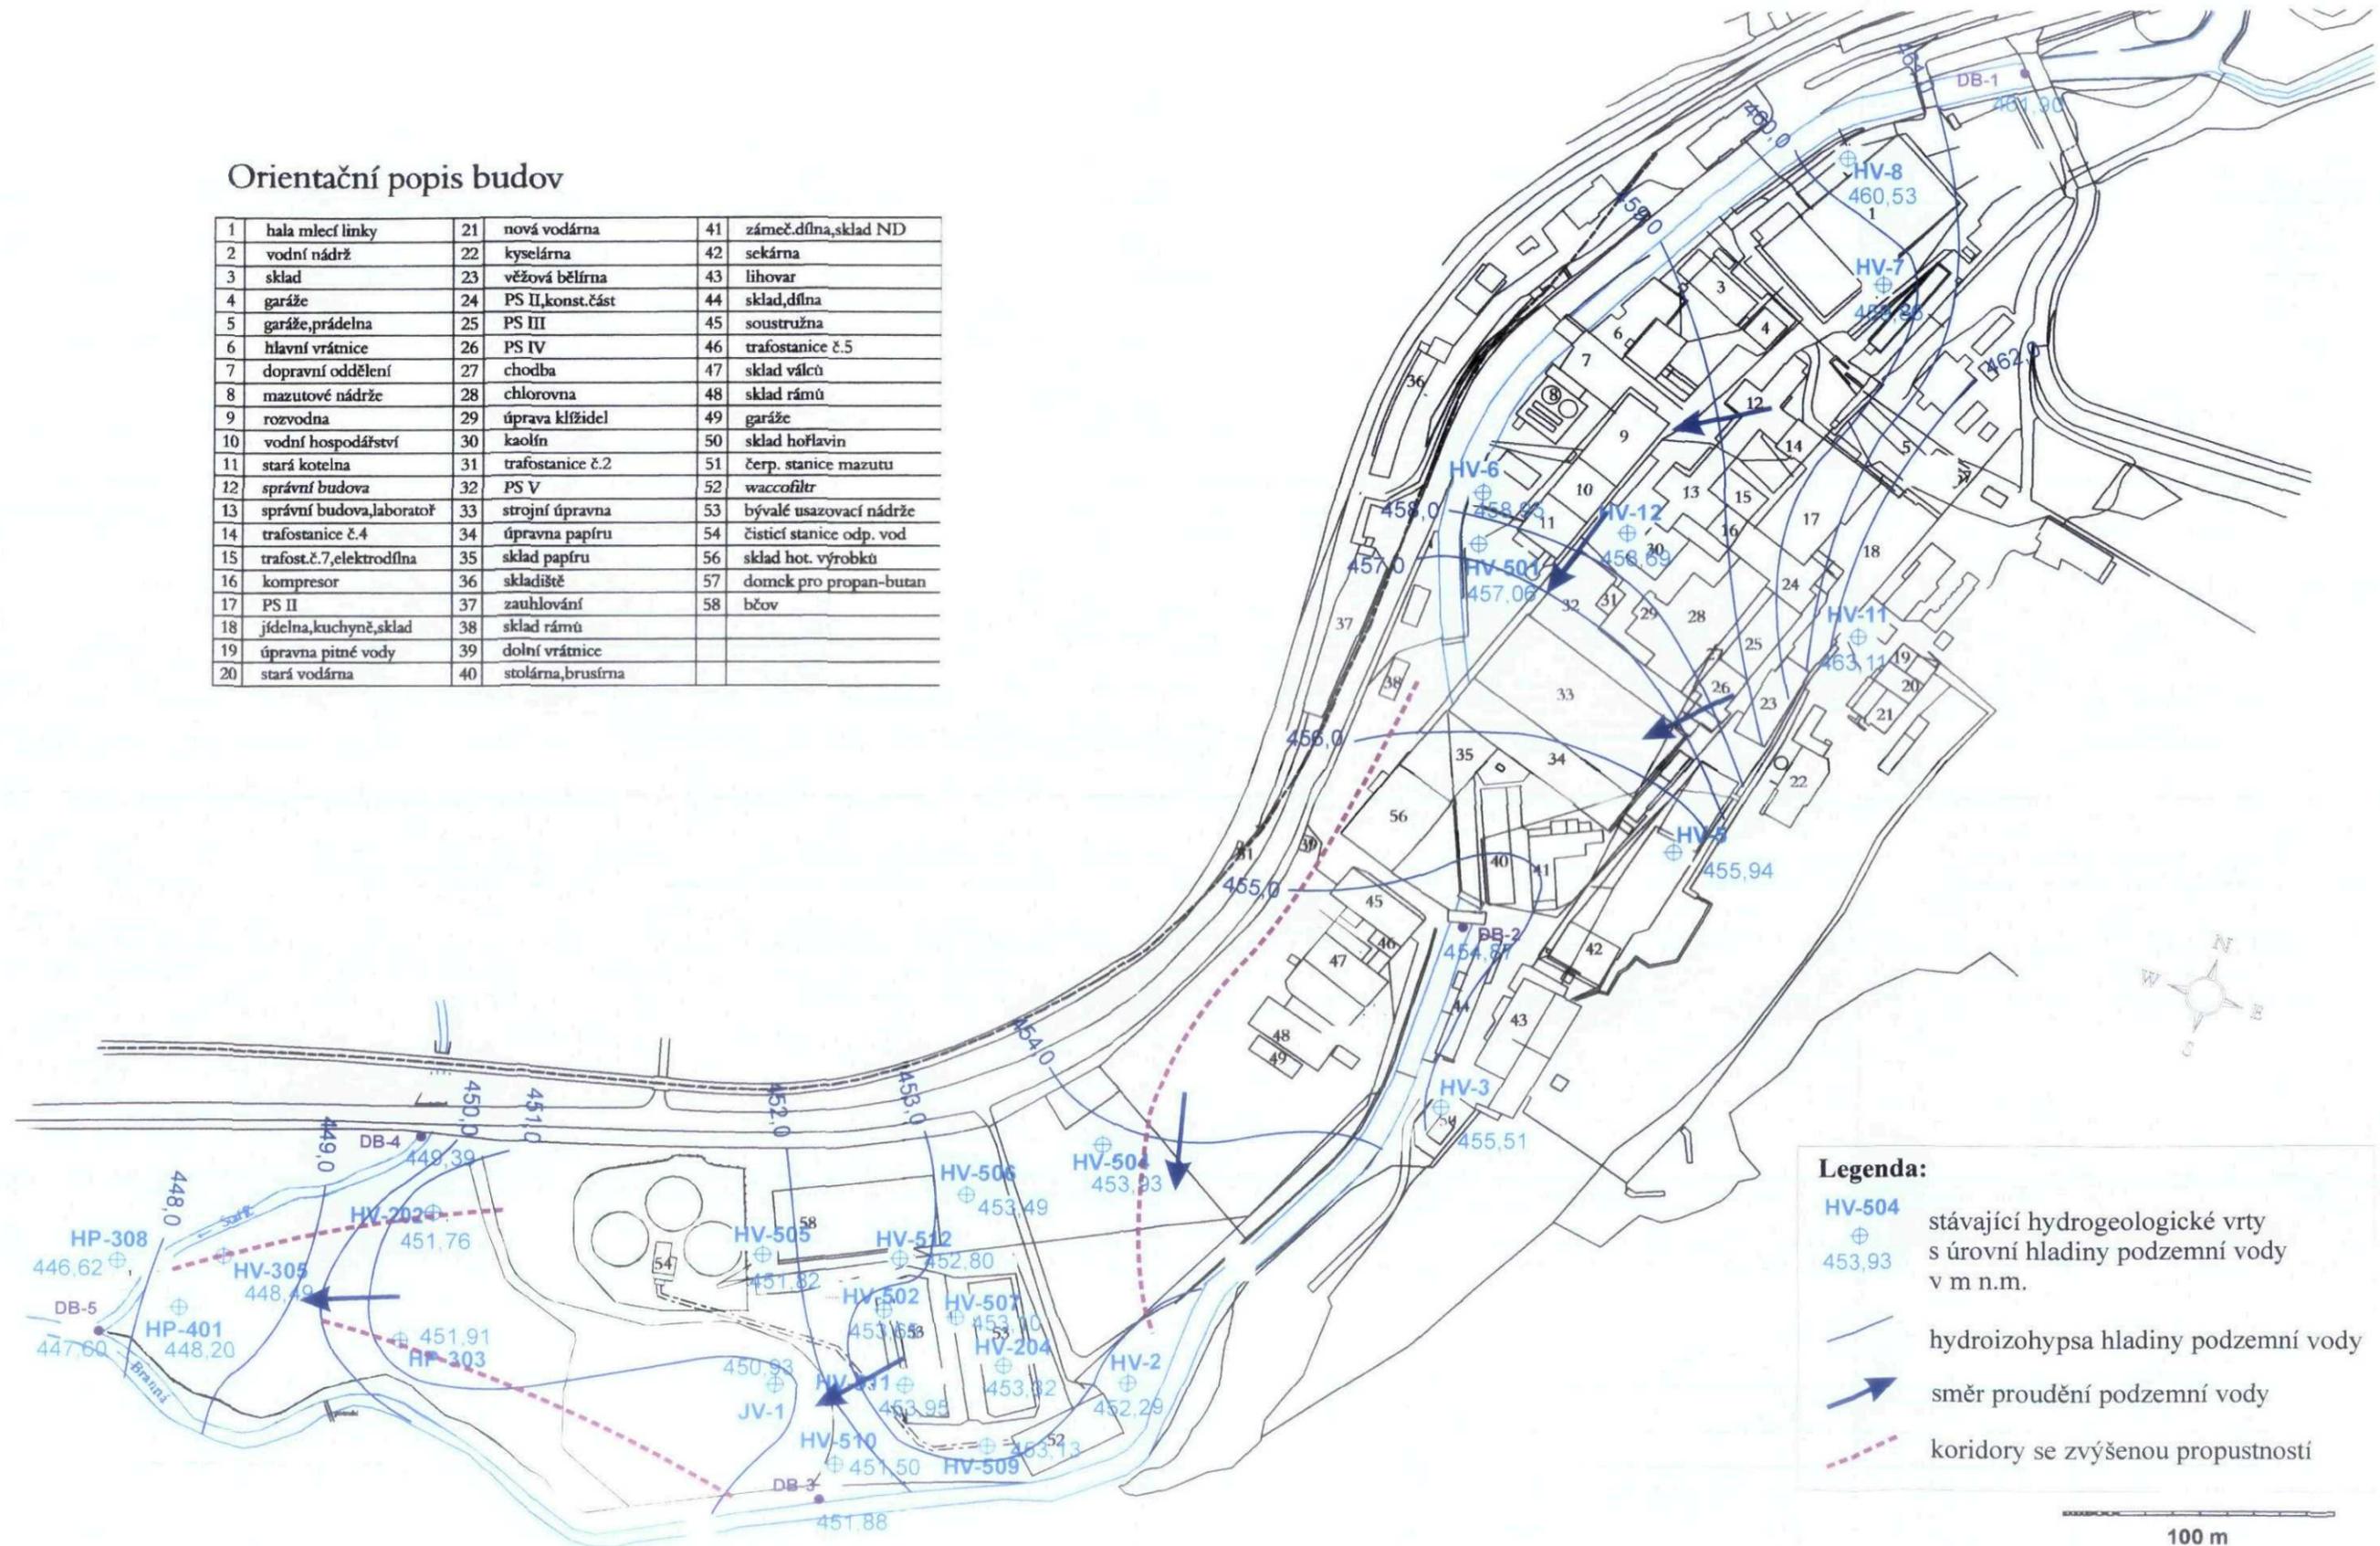
- ⊕ HV-504 453,93 stávající hydrogeologické vrty s úrovní hladiny podzemní vody v m n.m.
- hydroizohypsa hladiny podzemní vody
- ➔ směr proudění podzemní vody
- - - koridory se zvýšenou propustností

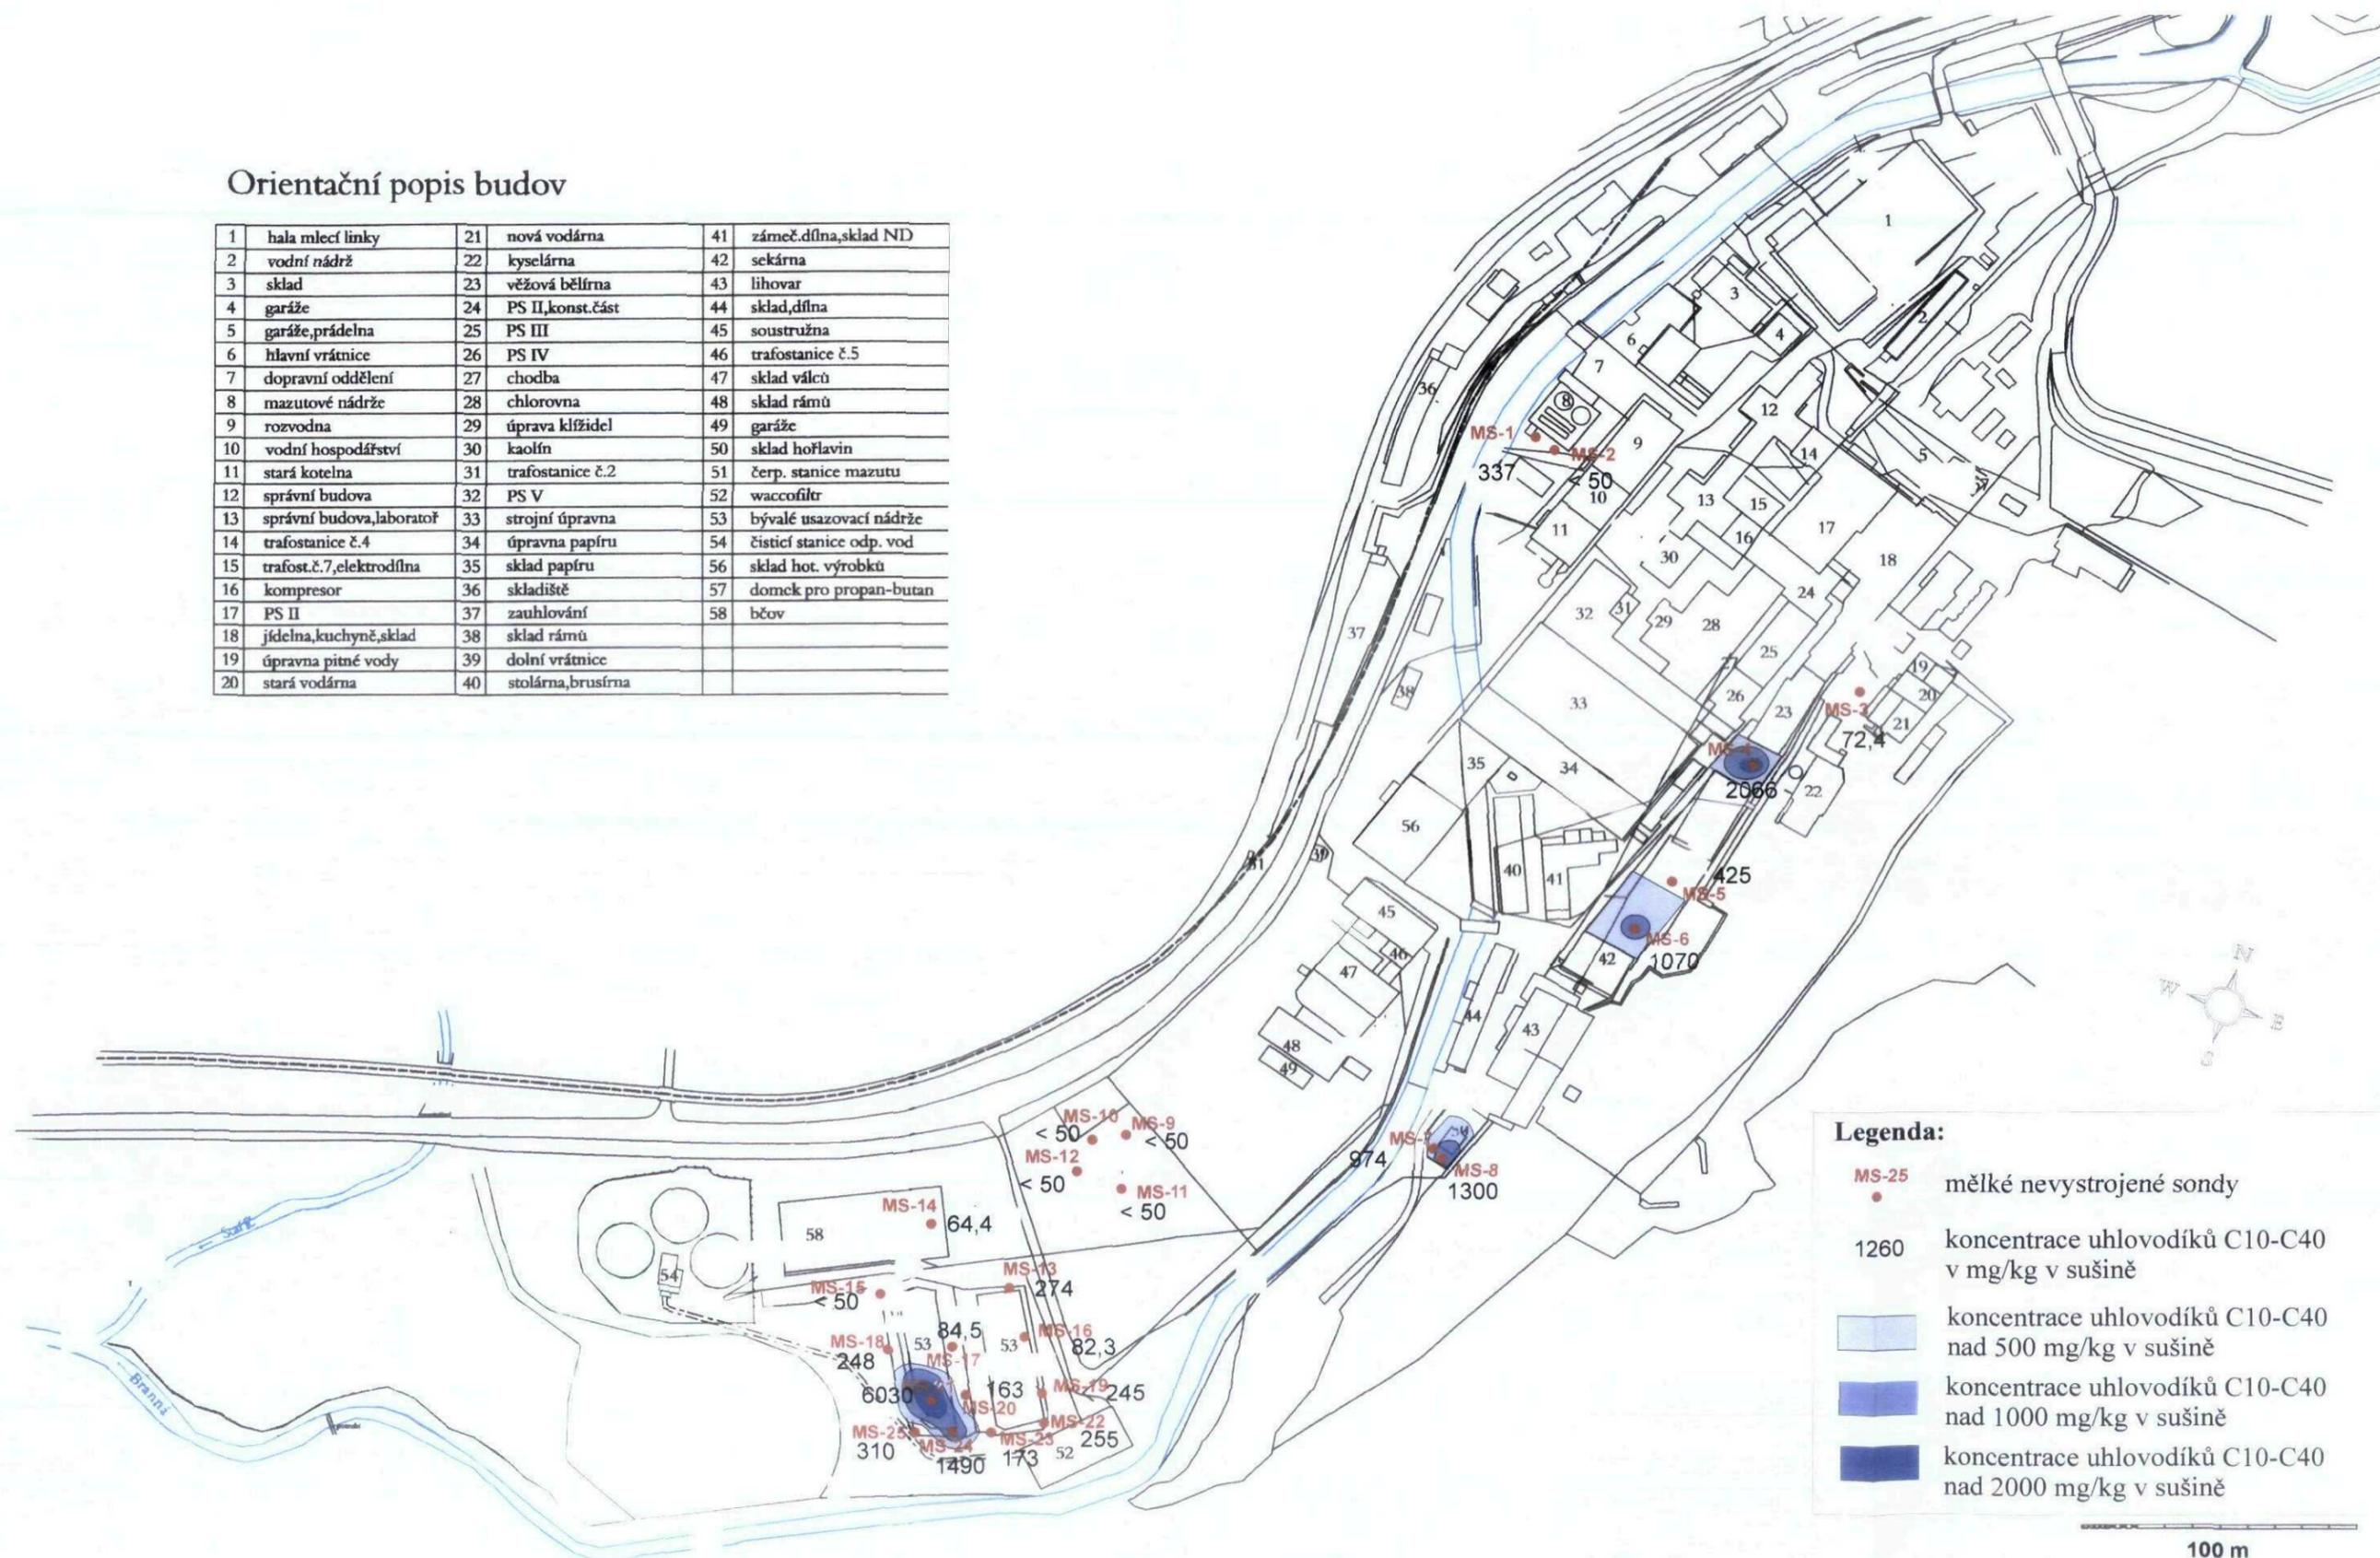
- MS-25 mělké nevystrojené sondy
- 1260 koncentrace uhlovodíků C10-C40 v mg/kg v sušině
- koncentrace uhlovodíků C10-C40 nad 500 mg/kg v sušině
- koncentrace uhlovodíků C10-C40 nad 1000 mg/kg v sušině
- koncentrace uhlovodíků C10-C40 nad 2000 mg/kg v sušině

V prostoru mezi objekty kyselárny, bělárny a lihovarem byly zjištěny obsahy uhlovodíků C10-C40 nad hodnotu 500 mg.kg^{-1} v sušině v sondách MS-4 (0,0 - 1,0 m 4 násobné překročení, 1,0 - 2,0 m), MS-5 (1,0 - 2,0 m a 2,0 - 3,0 m 2 násobné překročení) a MS-6 (0,0 - 1,0 m). V téměř všech výše uvedených vzorcích zemin byly zjištěny i koncentrace NEL nad hodnotu kritéria B resp. C MP MŽP. Jde o vzorky ze sond MS-4 (0,0 - 1,0 m nad kritérium B, 1,0 - 2,0 m nad kritérium C - 1,2 násobné překročení), MS-5 (1,0 - 2,0 m nad kritérium B) a MS-6 (0,0 - 1,0 m nad kritérium B).

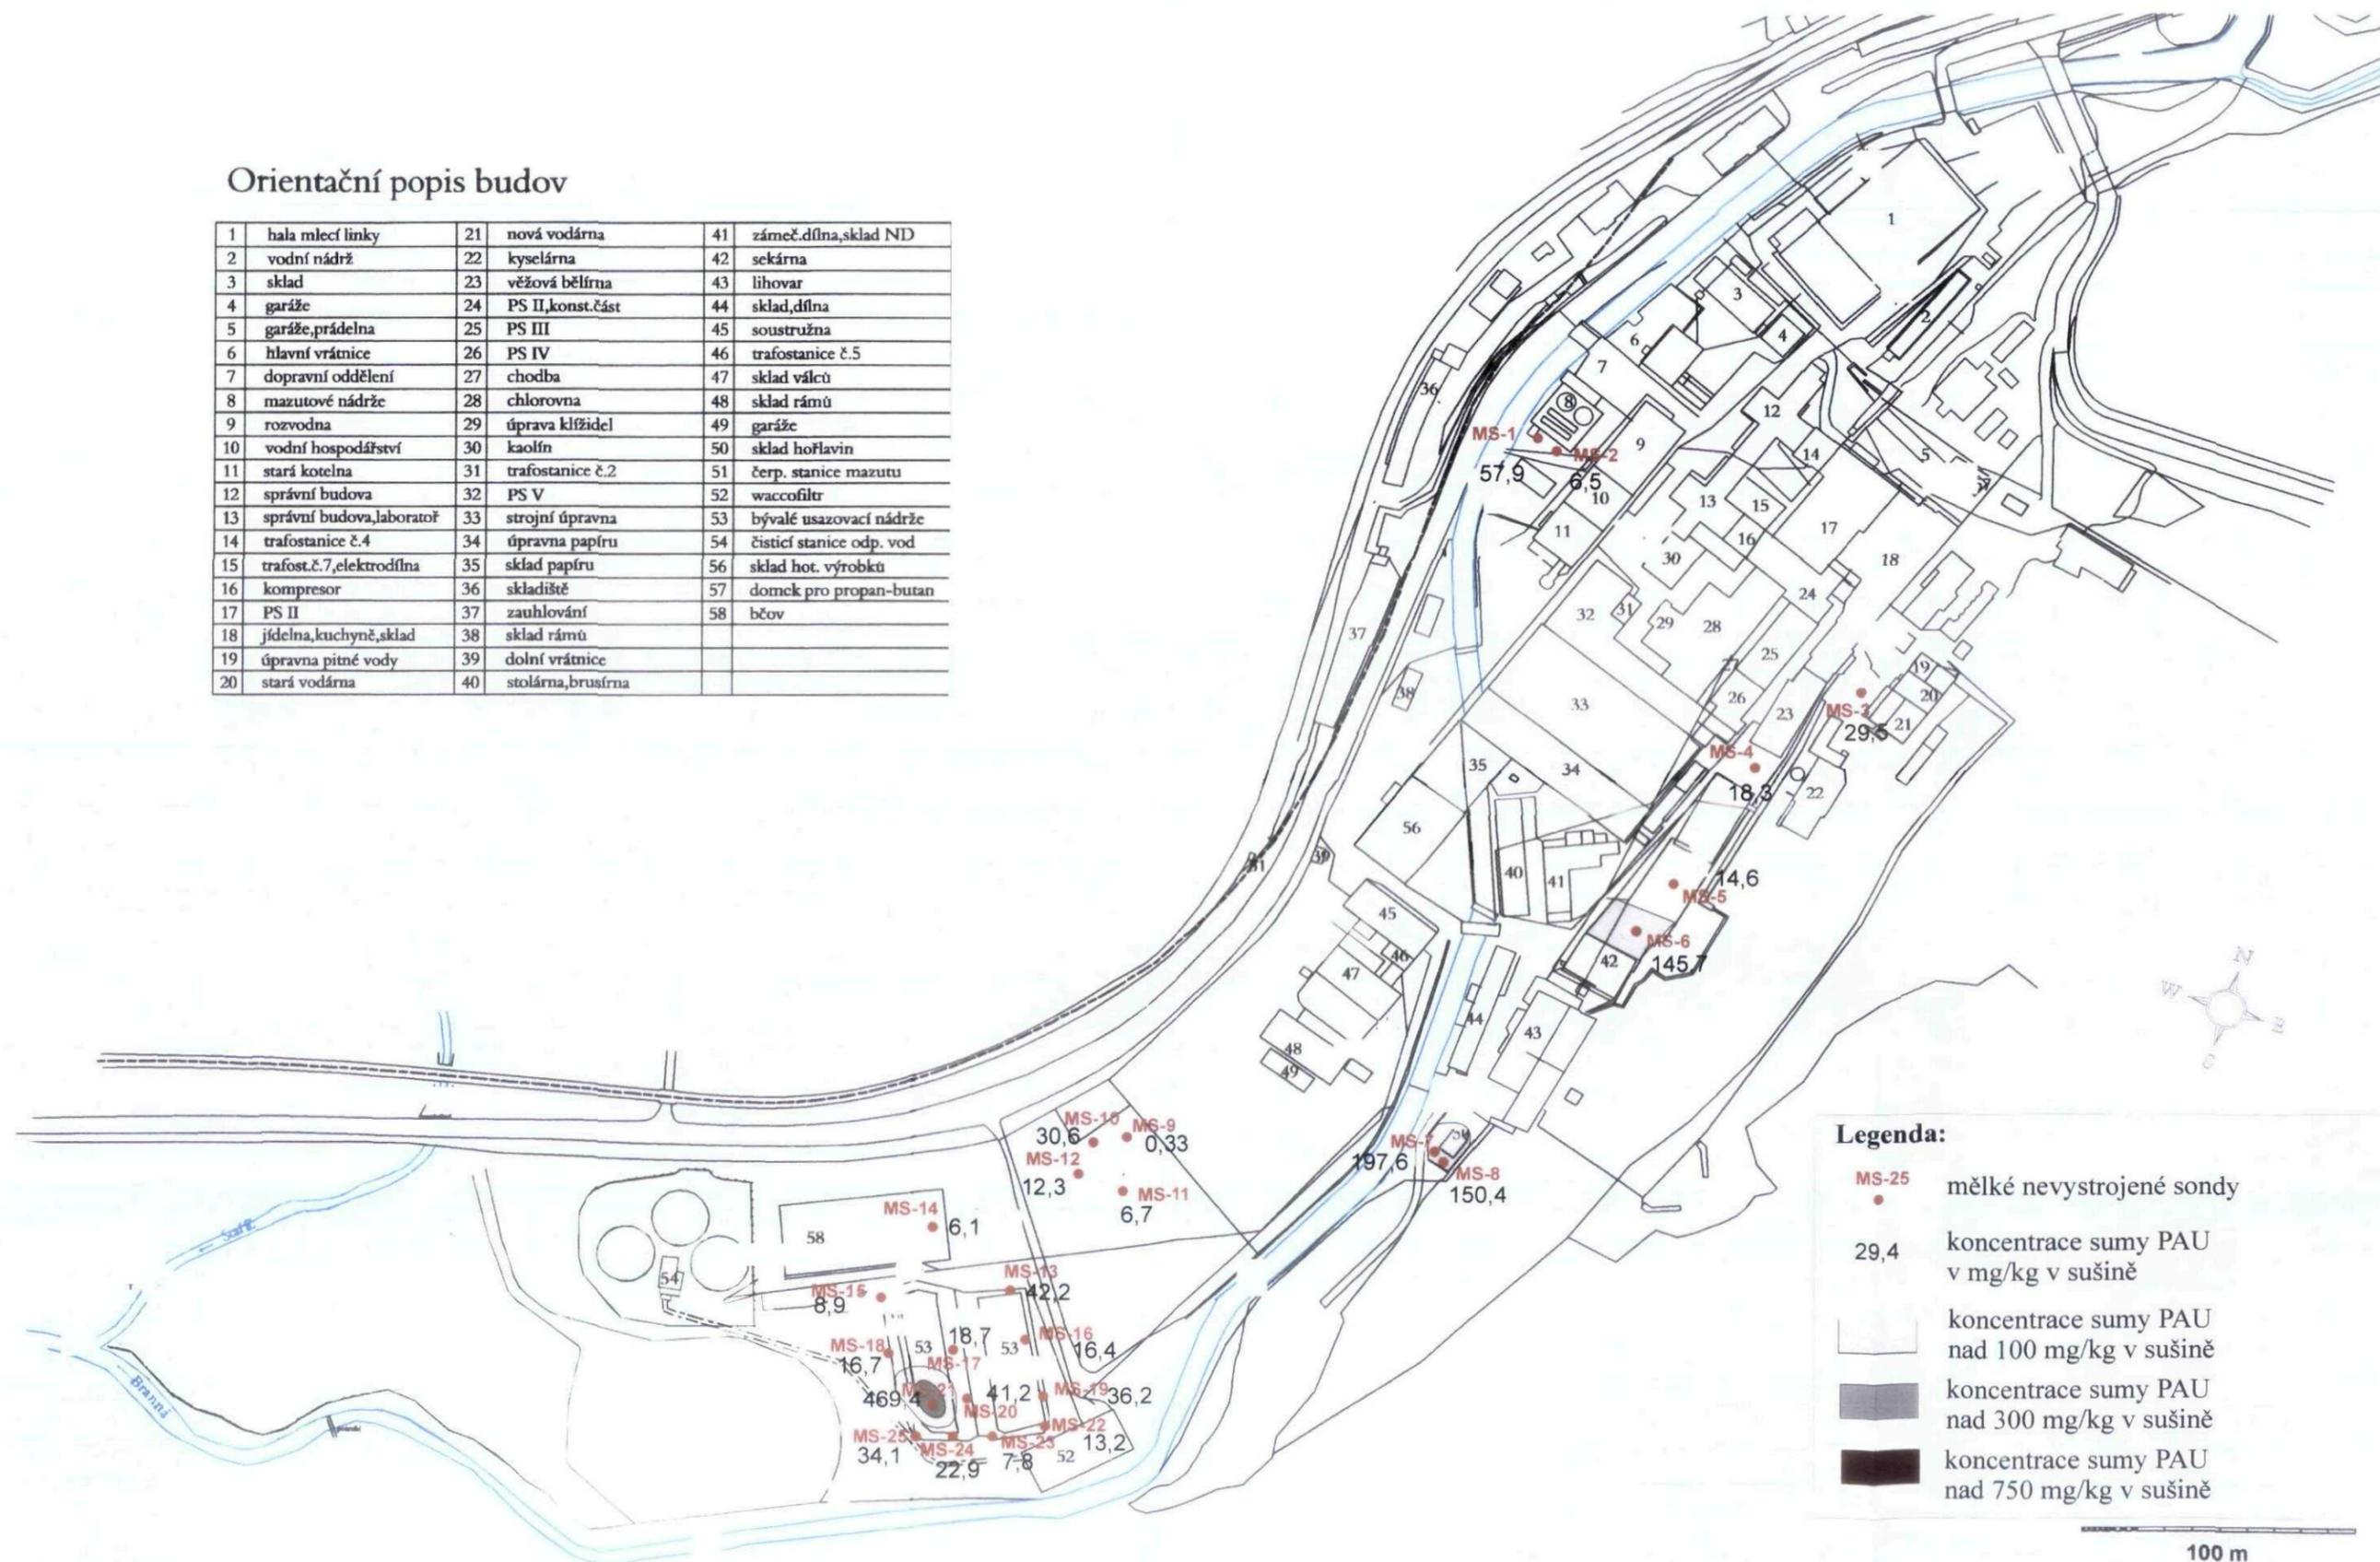
- MS-25 mělké nevystrojené sondy
- 29,4 koncentrace sumy PAU v mg/kg v sušině
- koncentrace sumy PAU nad 100 mg/kg v sušině
- koncentrace sumy PAU nad 300 mg/kg v sušině
- koncentrace sumy PAU nad 750 mg/kg v sušině

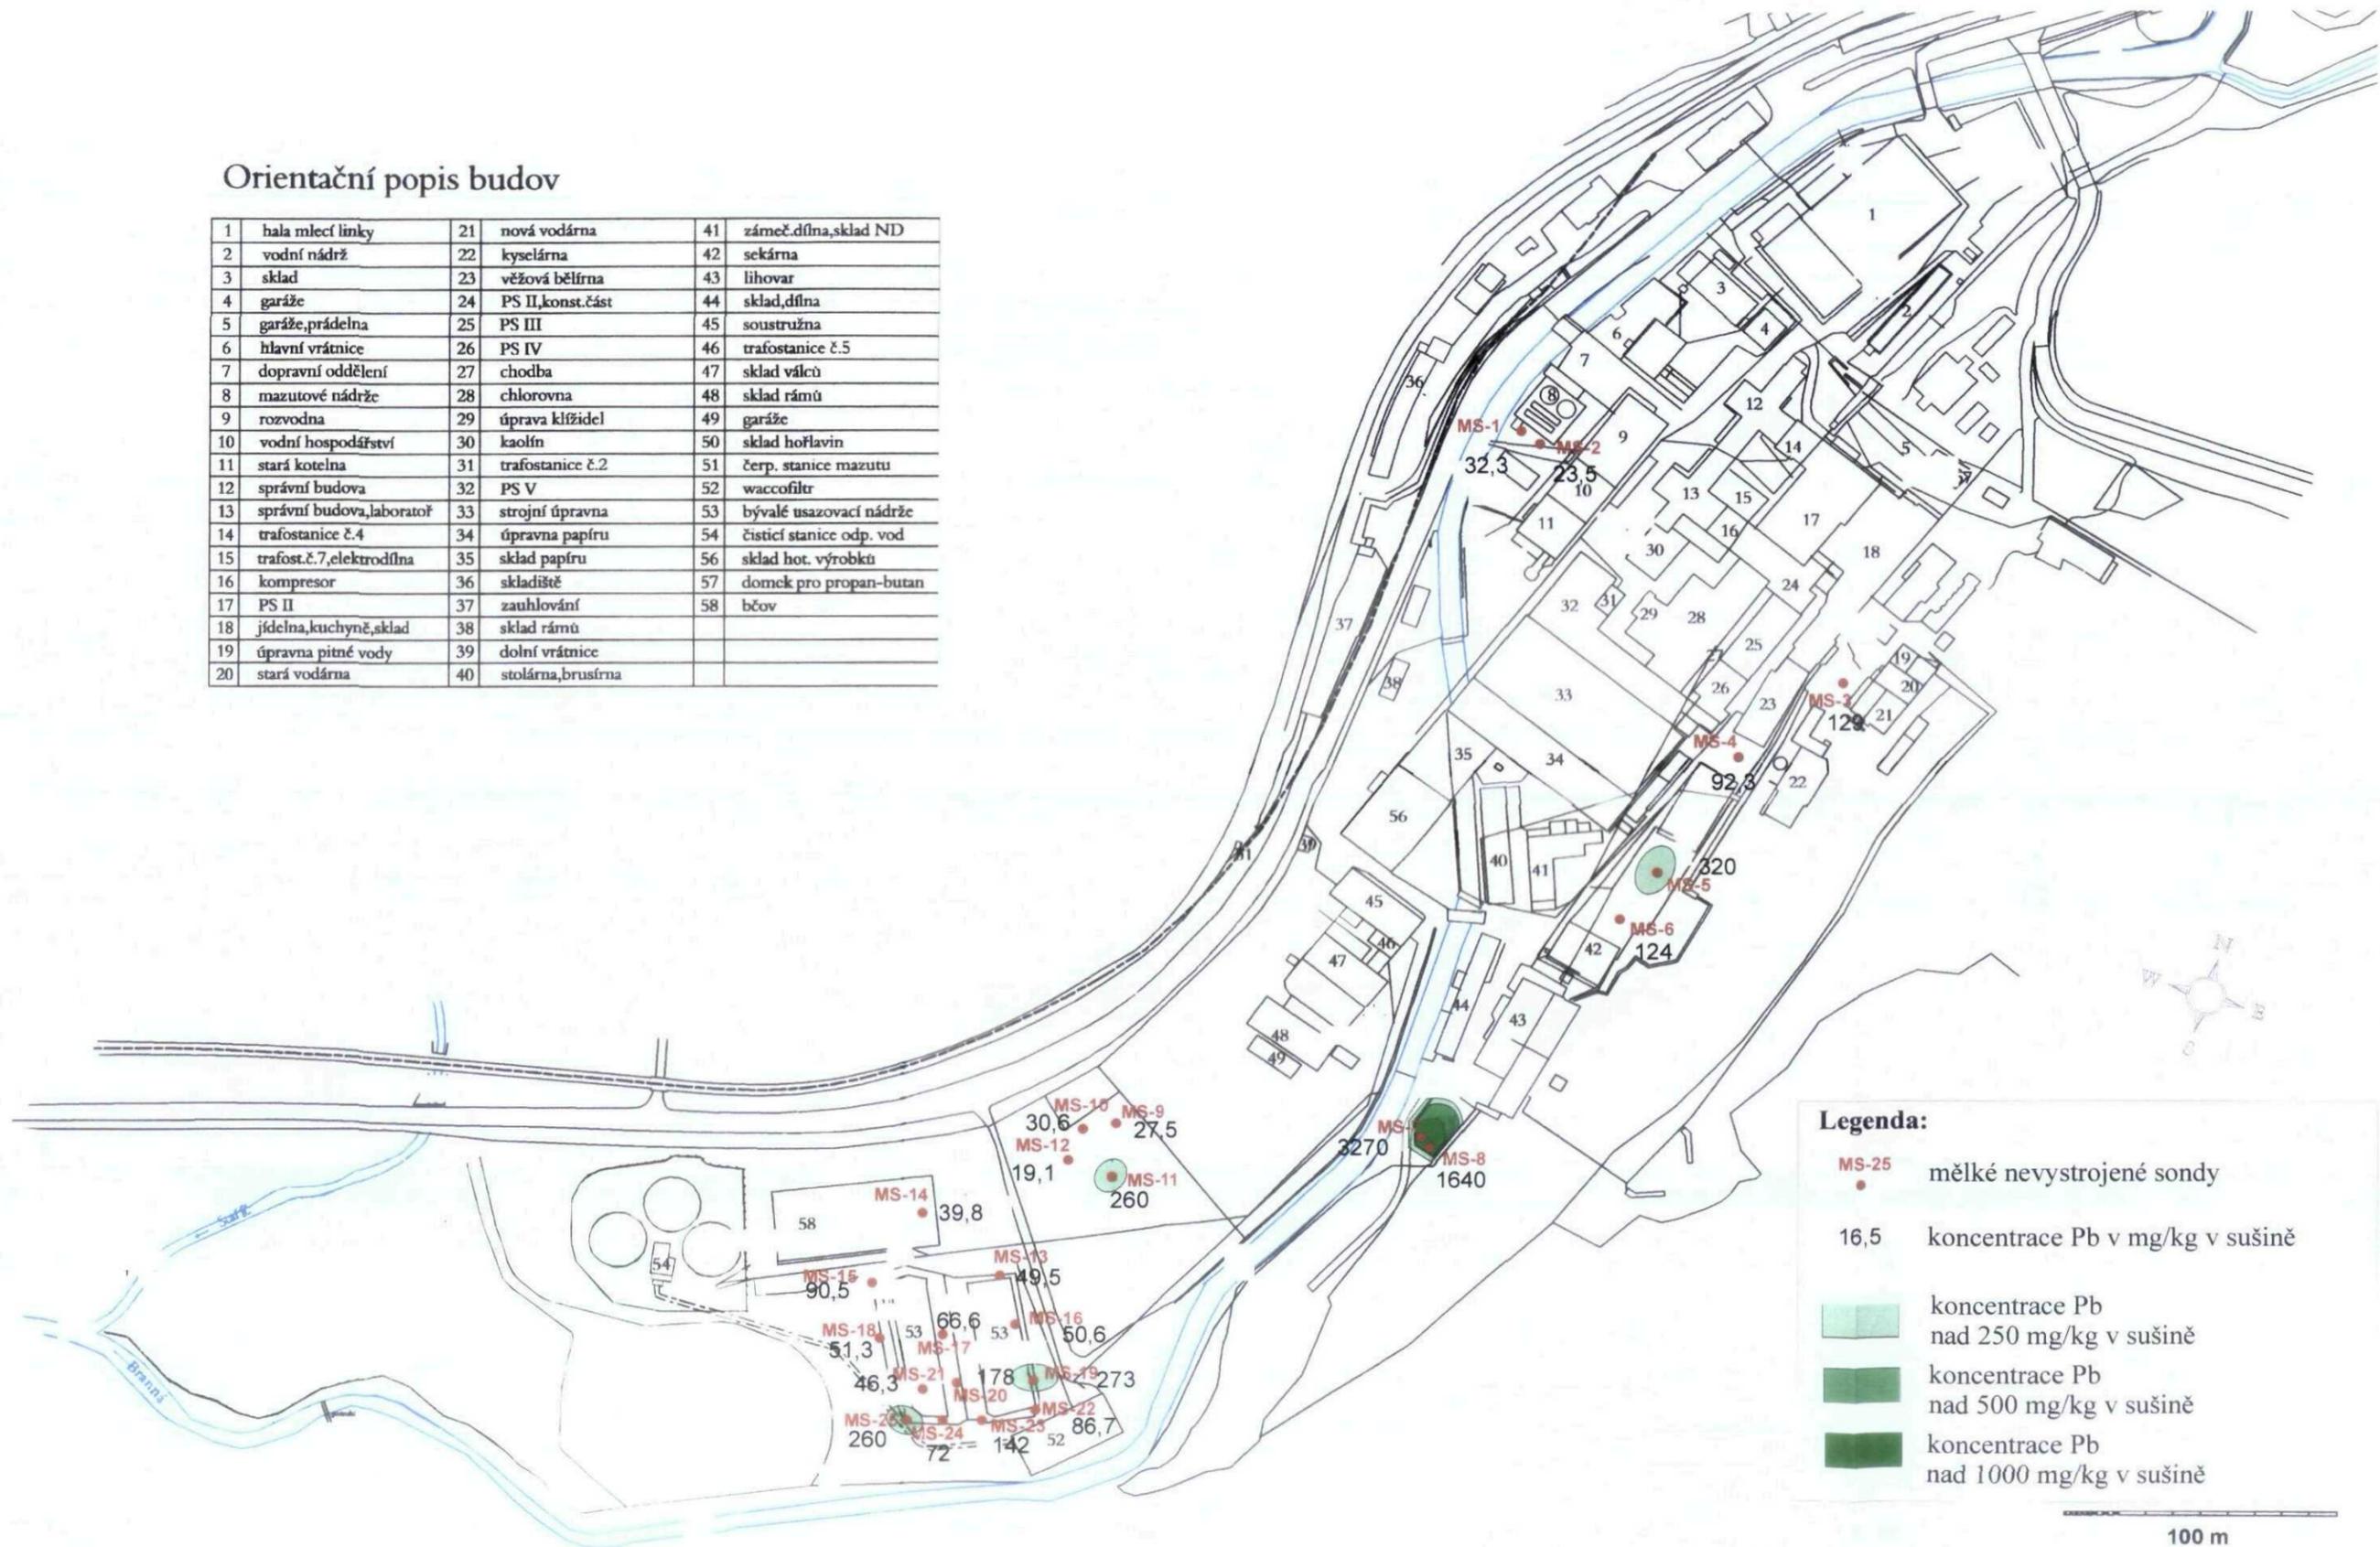
- MS-25 mělké nevystrojené sondy
- 16,5 koncentrace Pb v mg/kg v sušině
- koncentrace Pb nad 250 mg/kg v sušině
- koncentrace Pb nad 500 mg/kg v sušině
- koncentrace Pb nad 1000 mg/kg v sušině

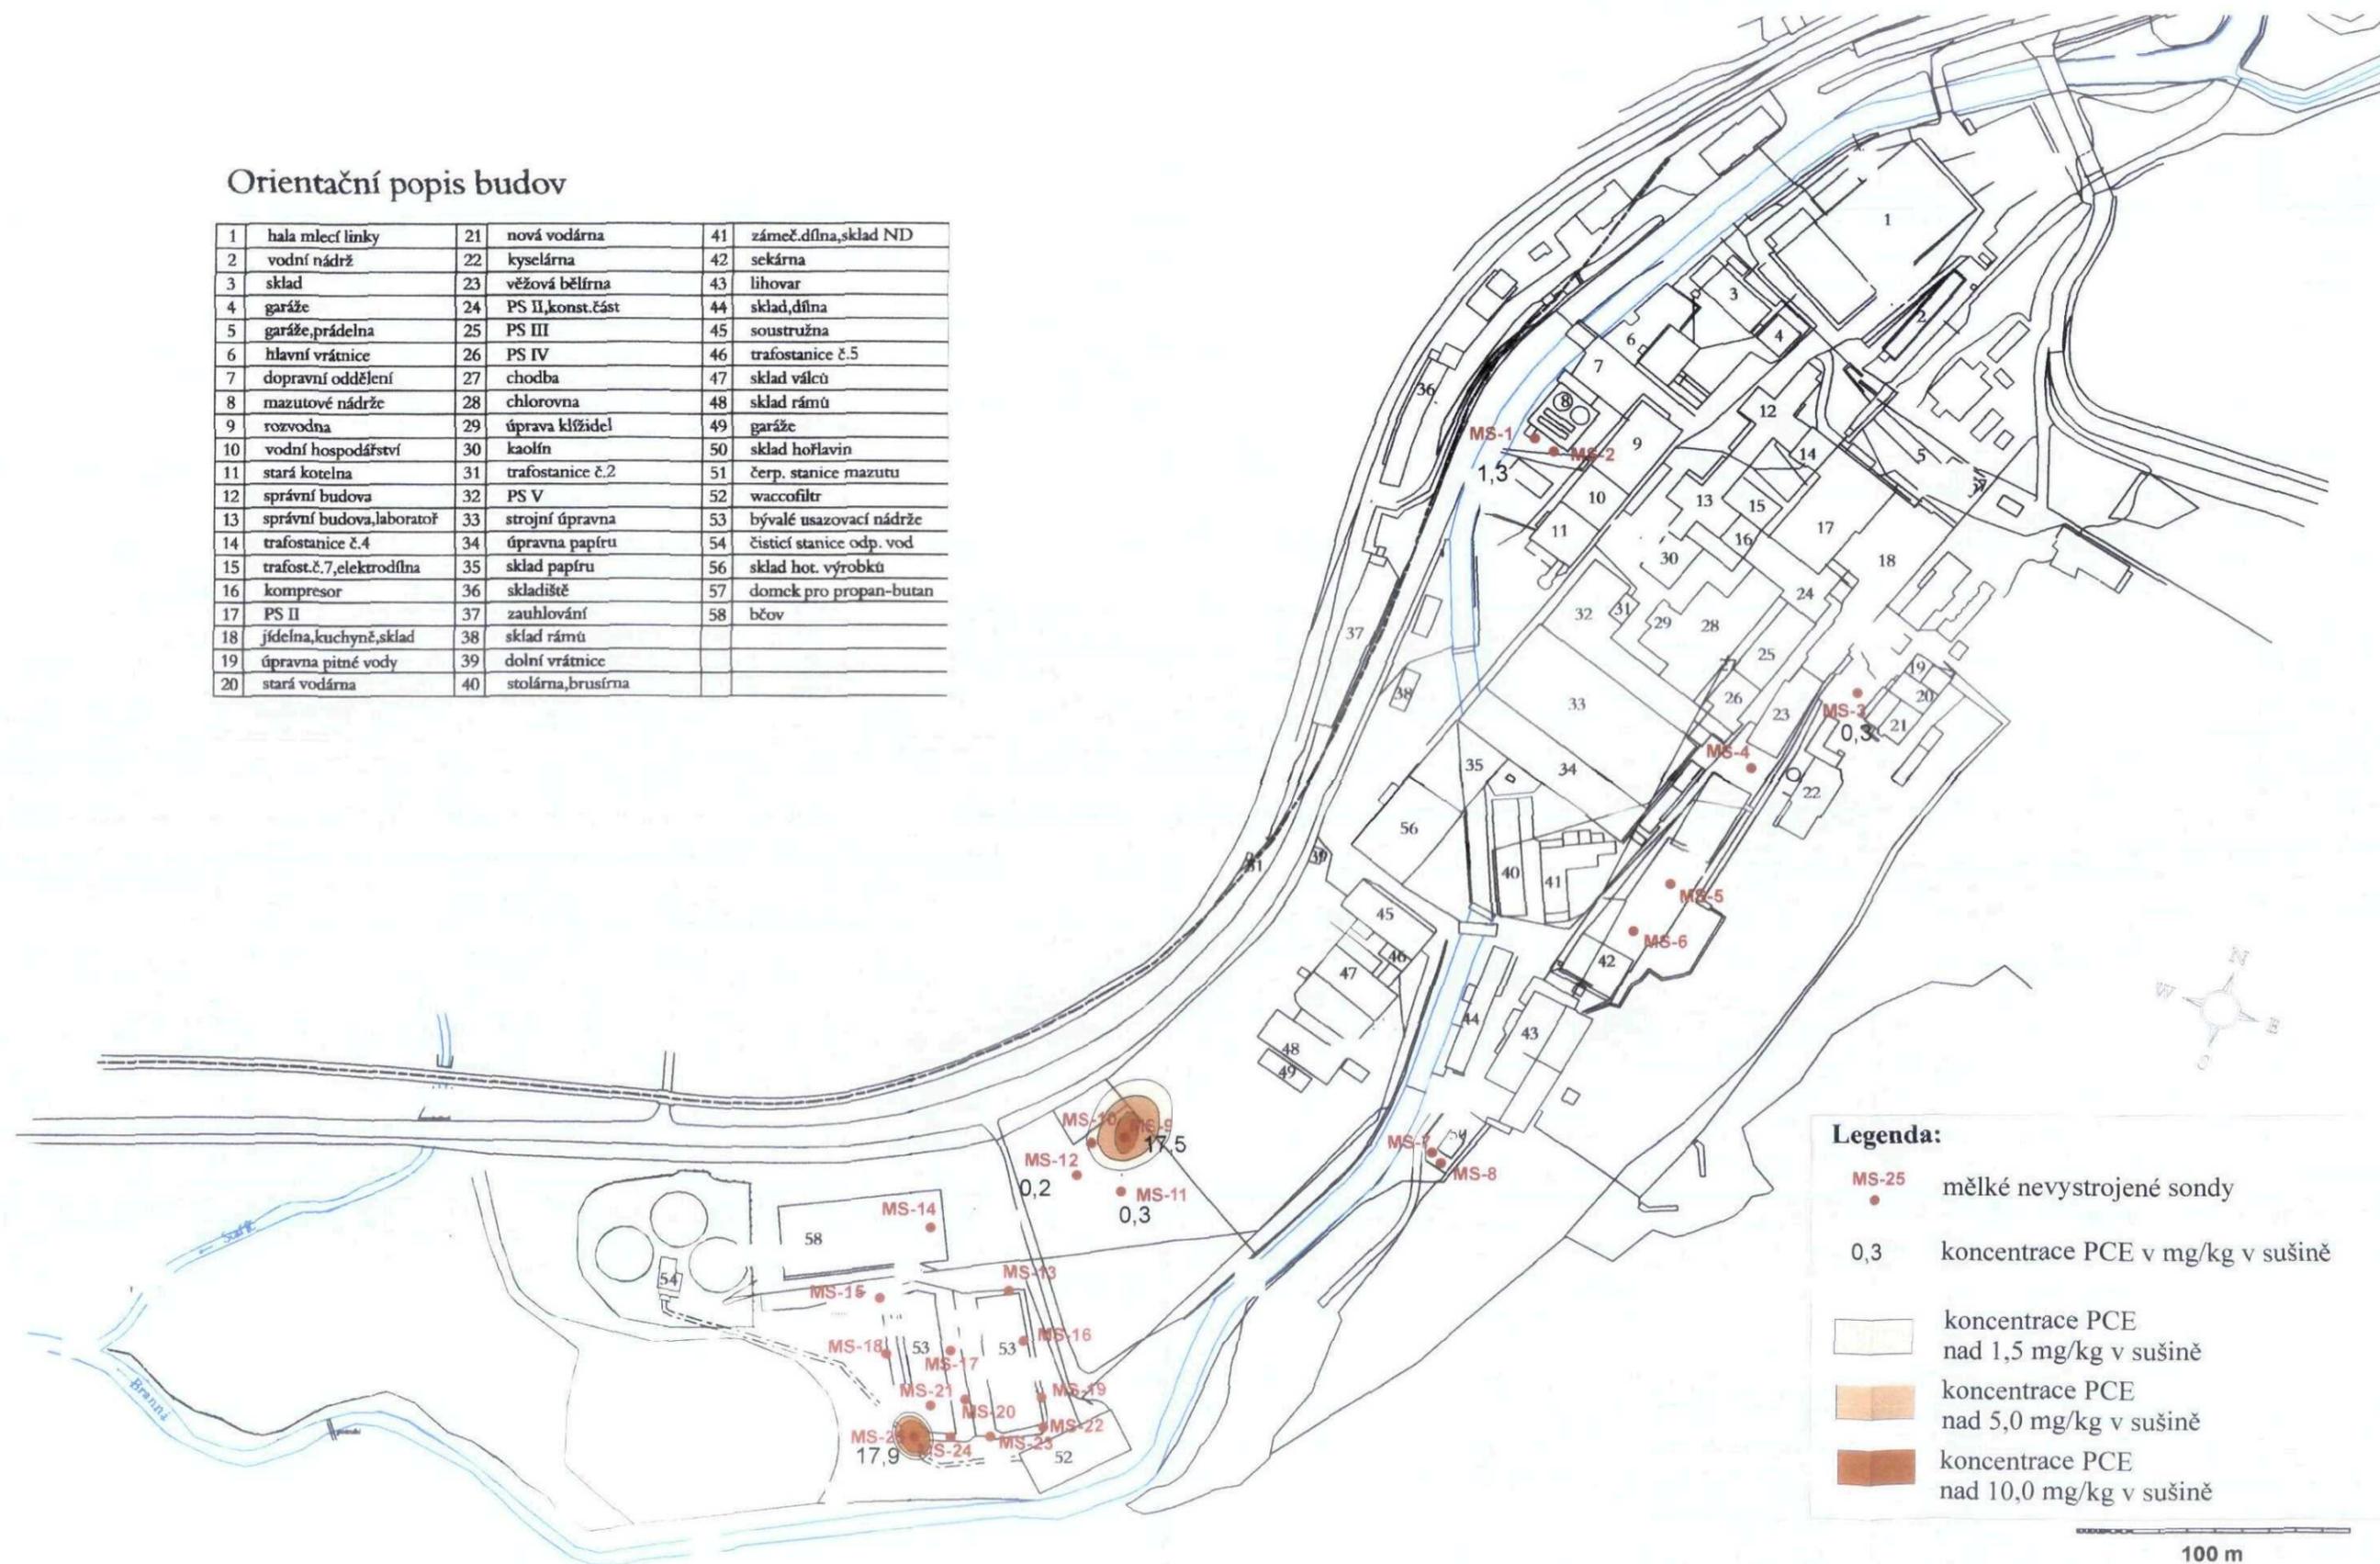
- MS-25 mēlké nevystrojené sondy
- 0,3 koncentrace PCE v mg/kg v sušinē
- koncentrace PCE nad 1,5 mg/kg v sušinē
- koncentrace PCE nad 5,0 mg/kg v sušinē
- koncentrace PCE nad 10,0 mg/kg v sušinē
