Jindřichov, Olšanské papírny a.s.

- aktualizovaná analýza rizik

Závěrečná zpráva

ENVI-AQUA, s r. o.

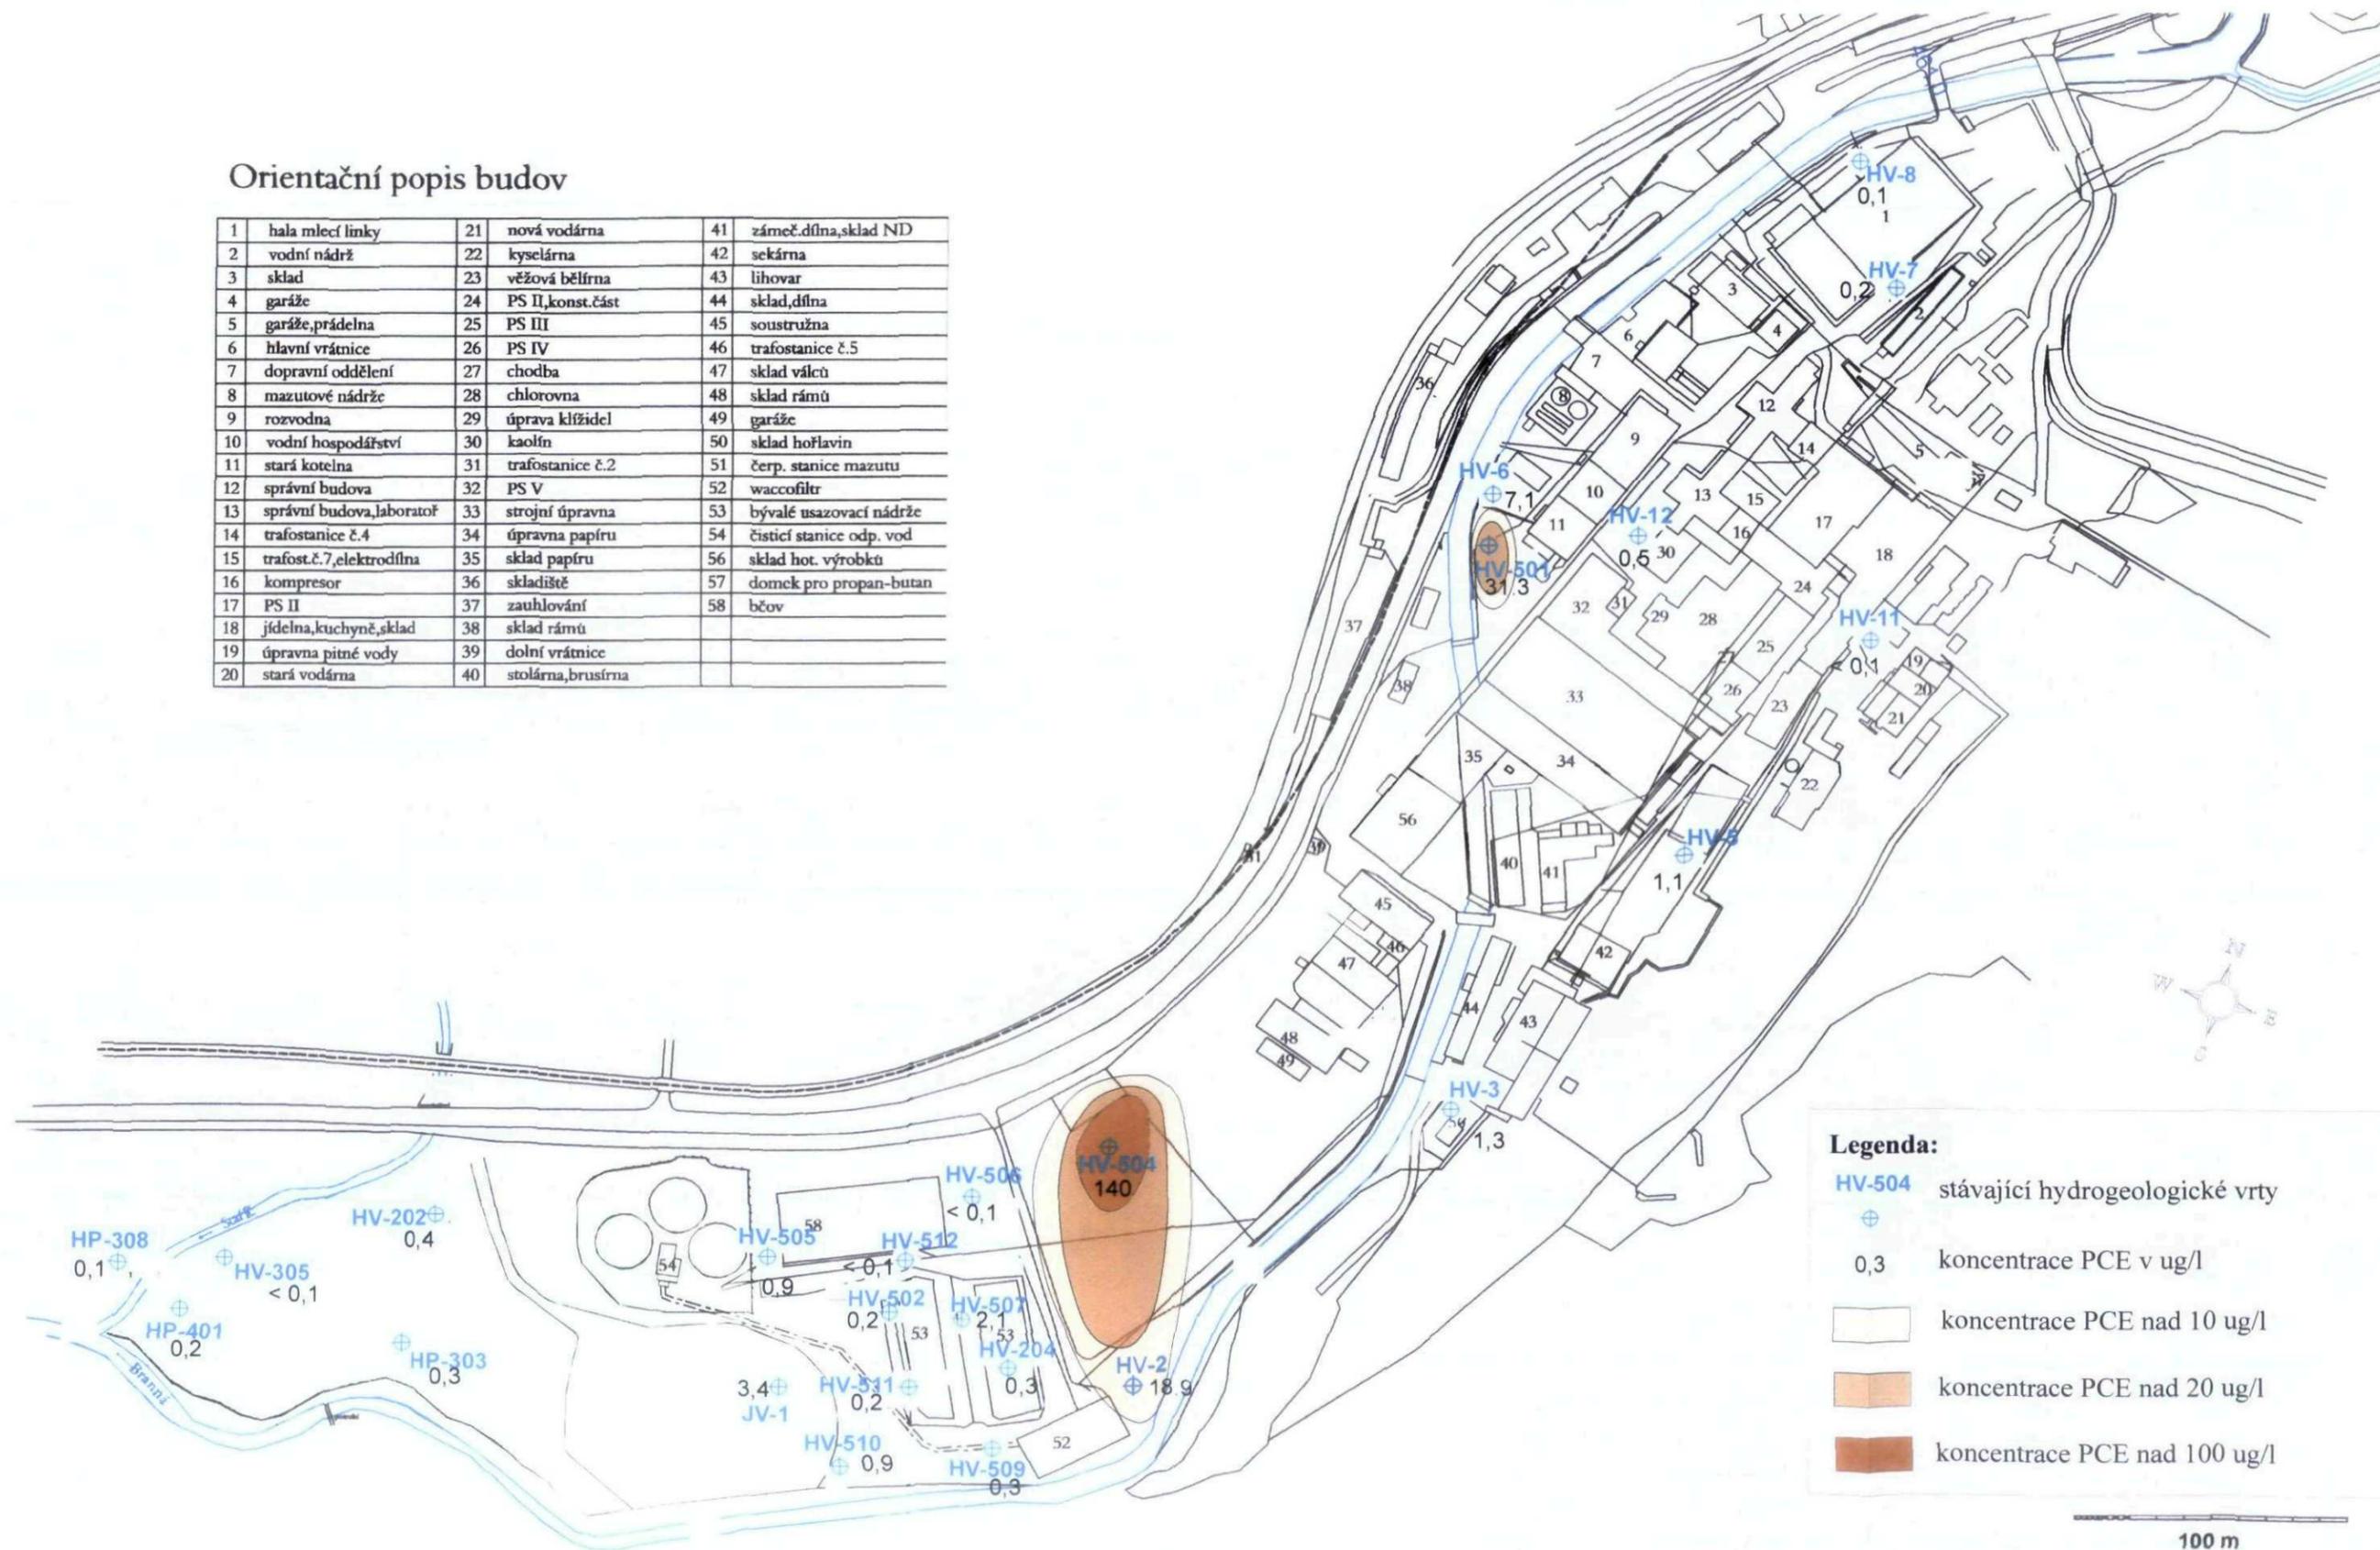
- Legenda:**
- ⊕ HV-504 stávající hydrogeologické vrty
 - 0,3 koncentrace PCE v ug/l
 - koncentrace PCE nad 10 ug/l
 - koncentrace PCE nad 20 ug/l
 - koncentrace PCE nad 100 ug/l

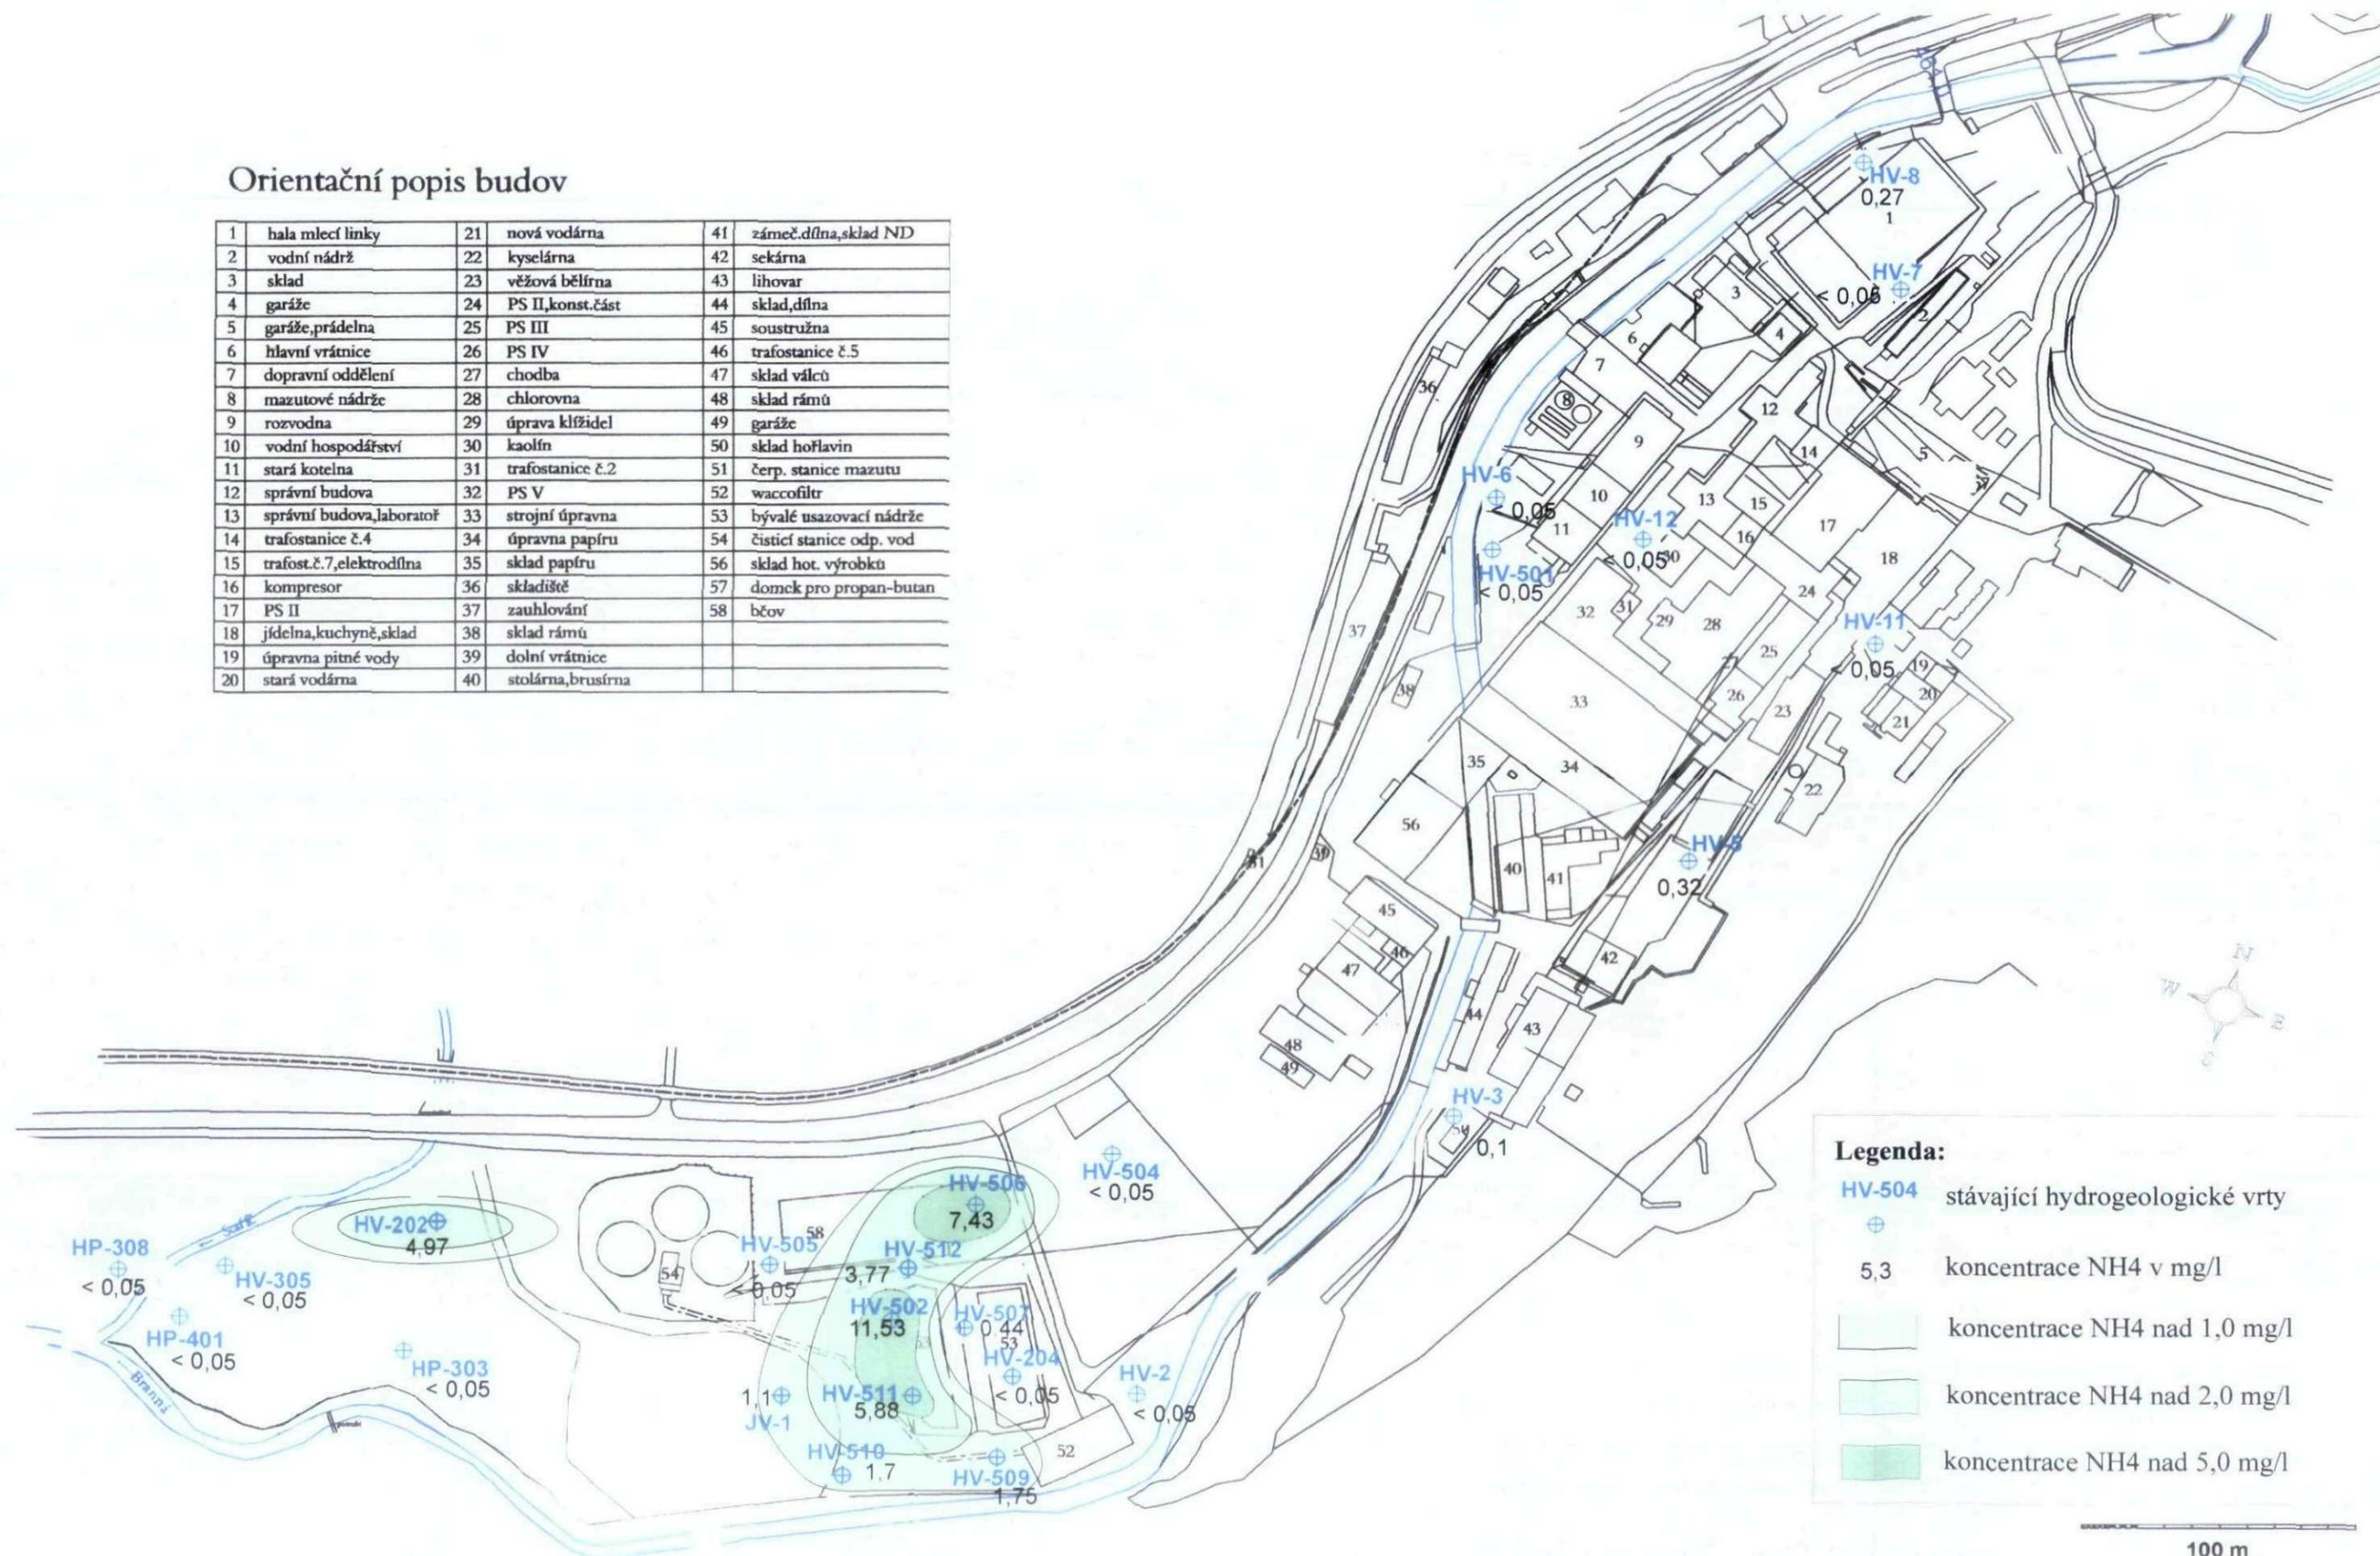
- ⊕ HV-504 stávající hydrogeologické vřty
- 5,3 koncentrace NH₄ v mg/l
- koncentrace NH₄ nad 1,0 mg/l
- koncentrace NH₄ nad 2,0 mg/l
- koncentrace NH₄ nad 5,0 mg/l

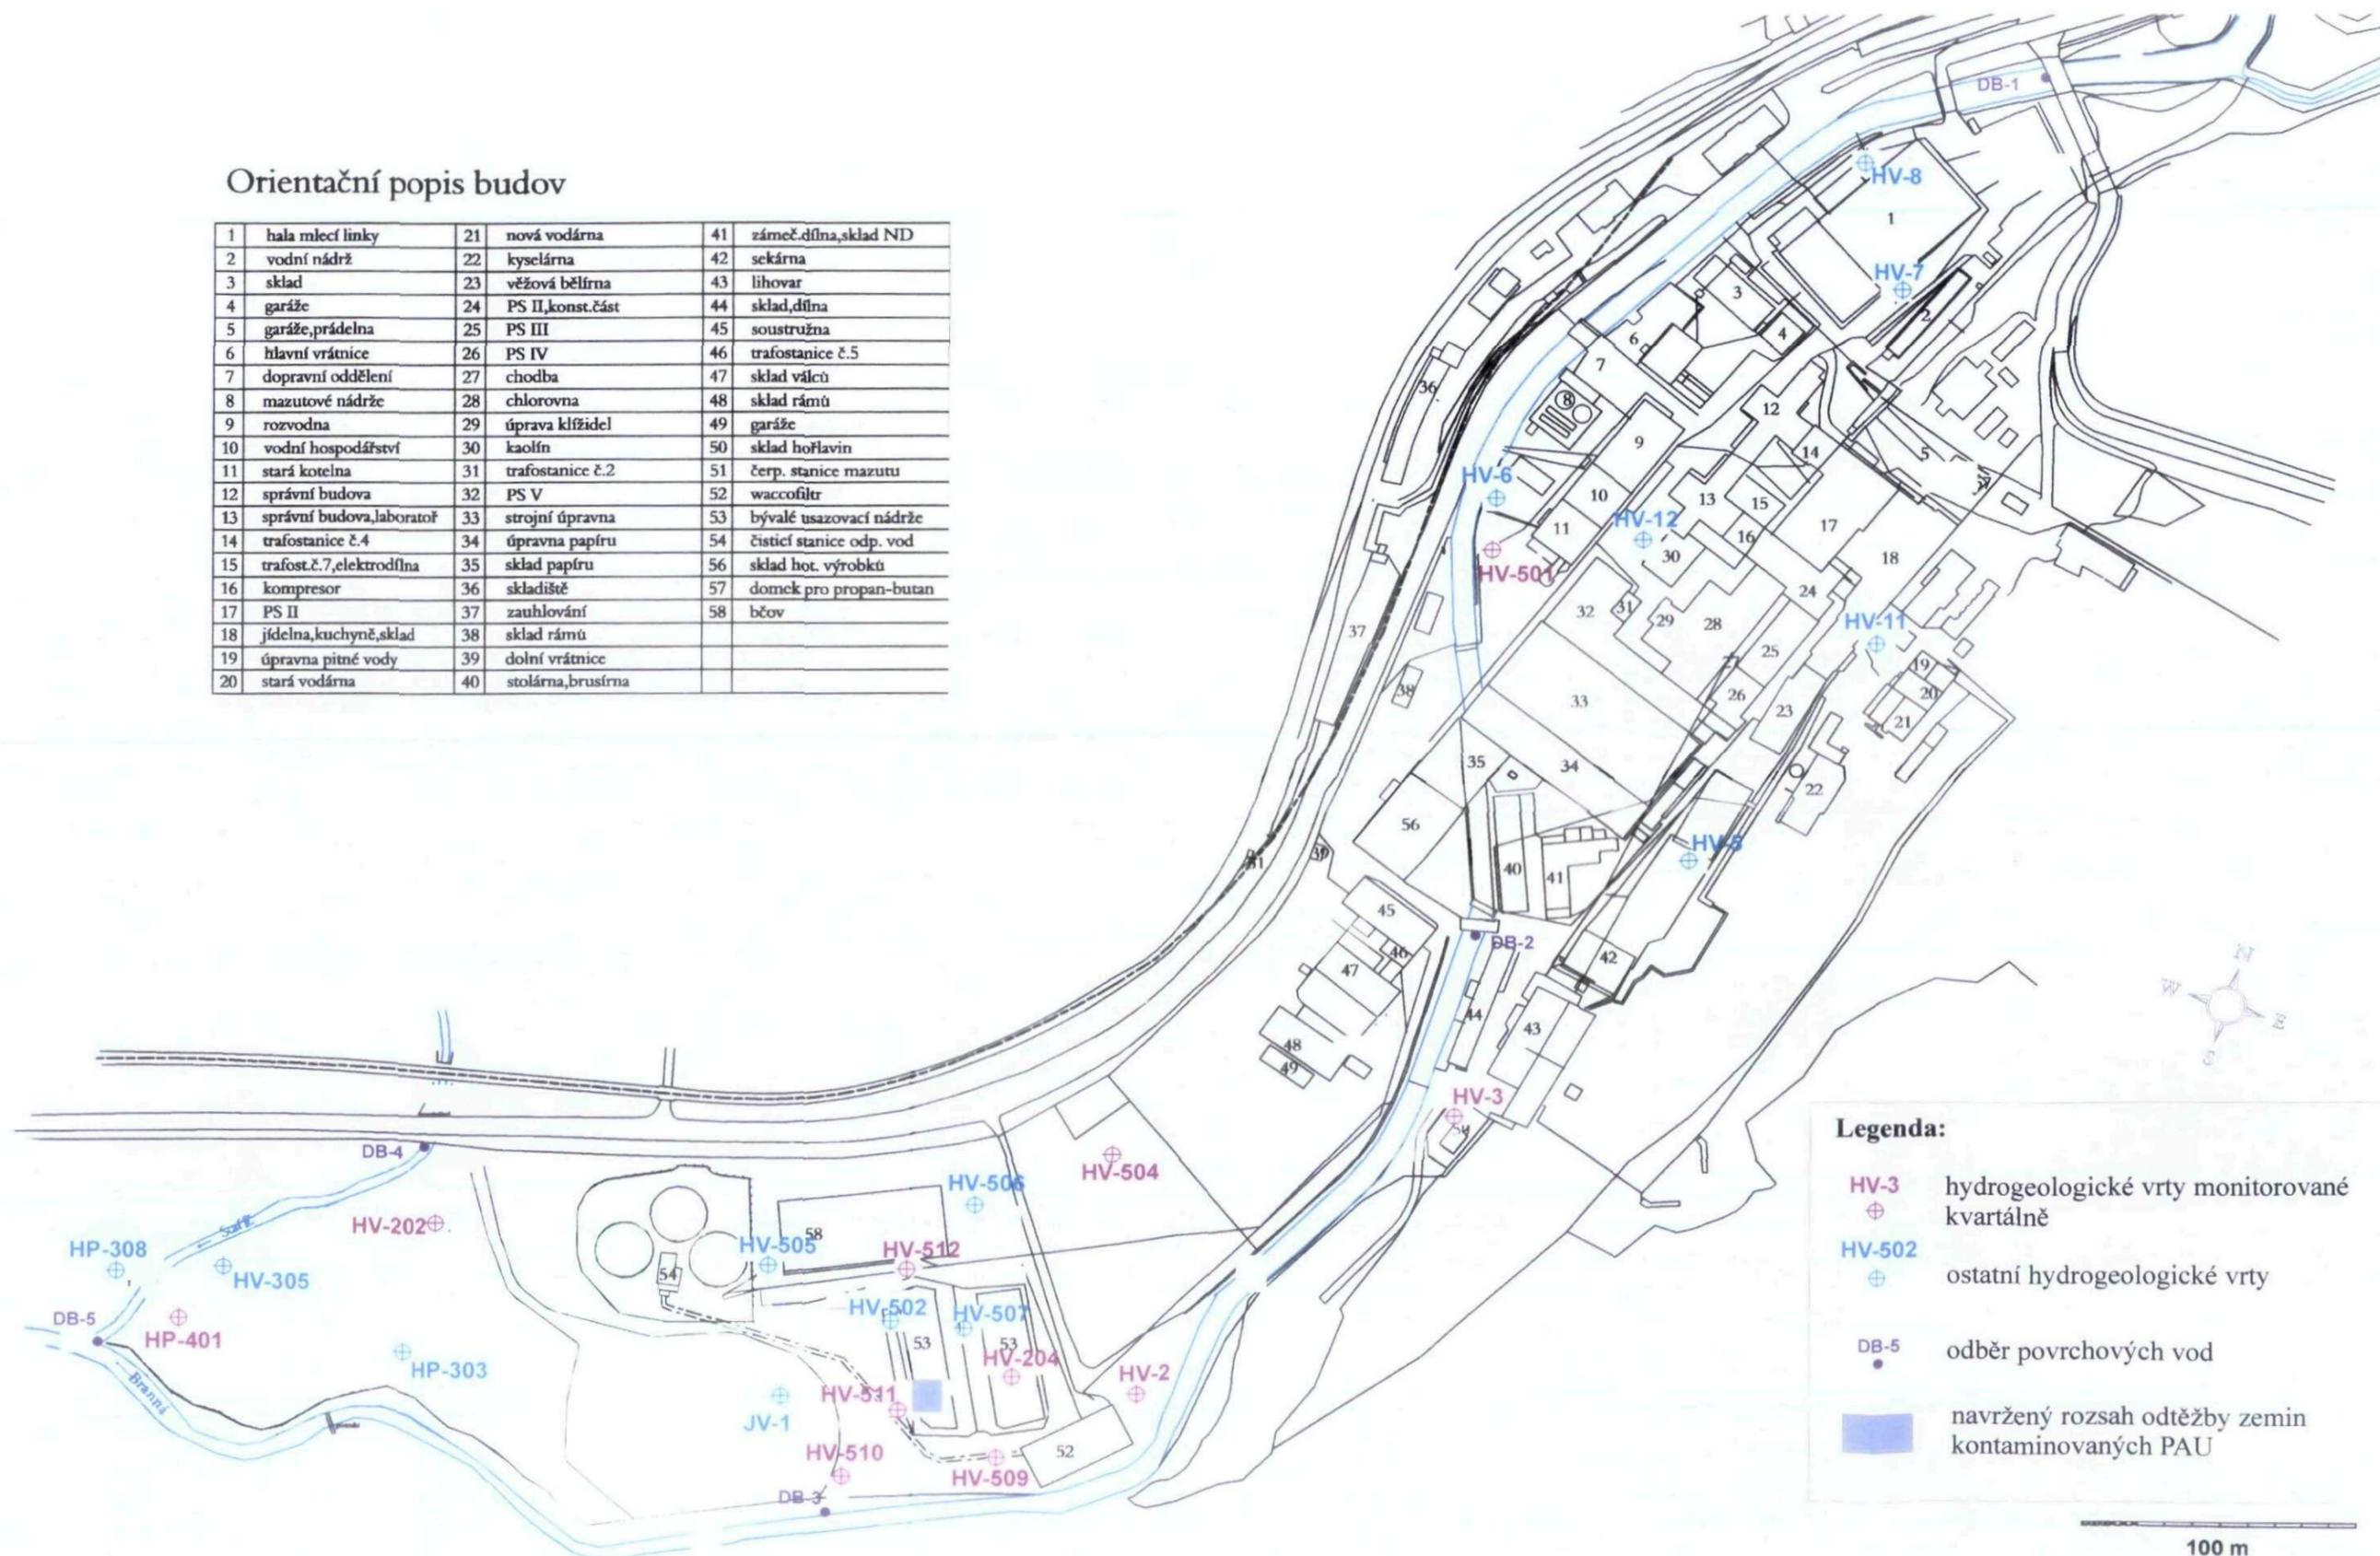
- HV-3 ⊕ hydrogeologické vrty monitorované kvartálně
- HV-502 ⊕ ostatní hydrogeologické vrty
- DB-5 ● odběr povrchových vod
- navržený rozsah odtěžby zemin kontaminovaných PAU

Jako nápravné opatření bylo navrženo odstranit zeminy kontaminované NEL a PAU v prostoru kalových polí a bývalé skládky uhlí a sledování kvality podzemních a povrchových vod v areálu. Rozsah odtěžování nebyl stanoven a bylo doporučeno zpracovat doprůzkum lokality. Nápravné opatření na vodách zahrnovalo monitoring kvality podzemní a povrchové vody v rozsahu stanovení NEL, tenzidy, CIU, PCB, kyanidy, kovy a PAU, a to v čtvrtletních intervalech.

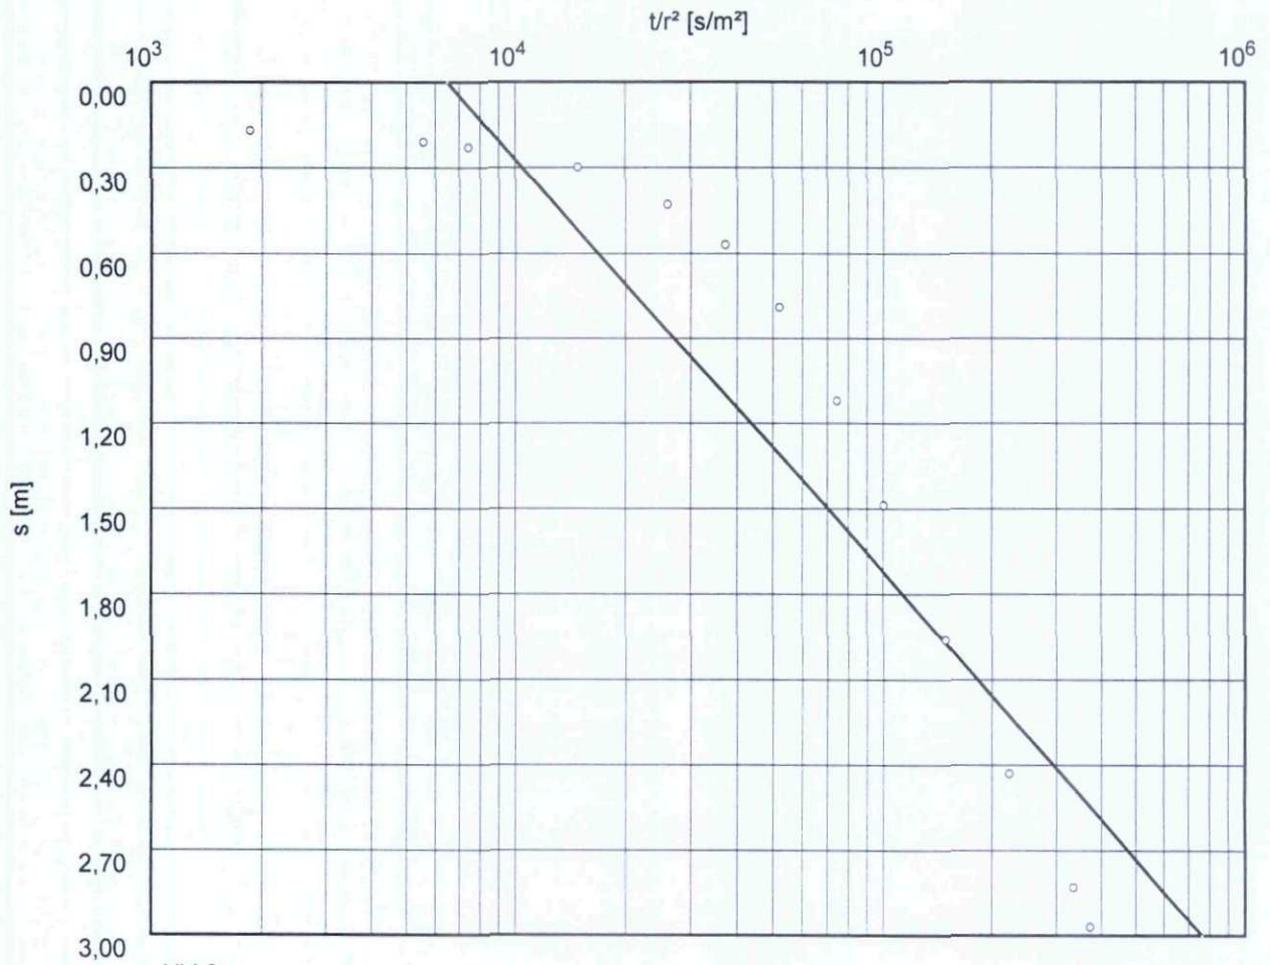
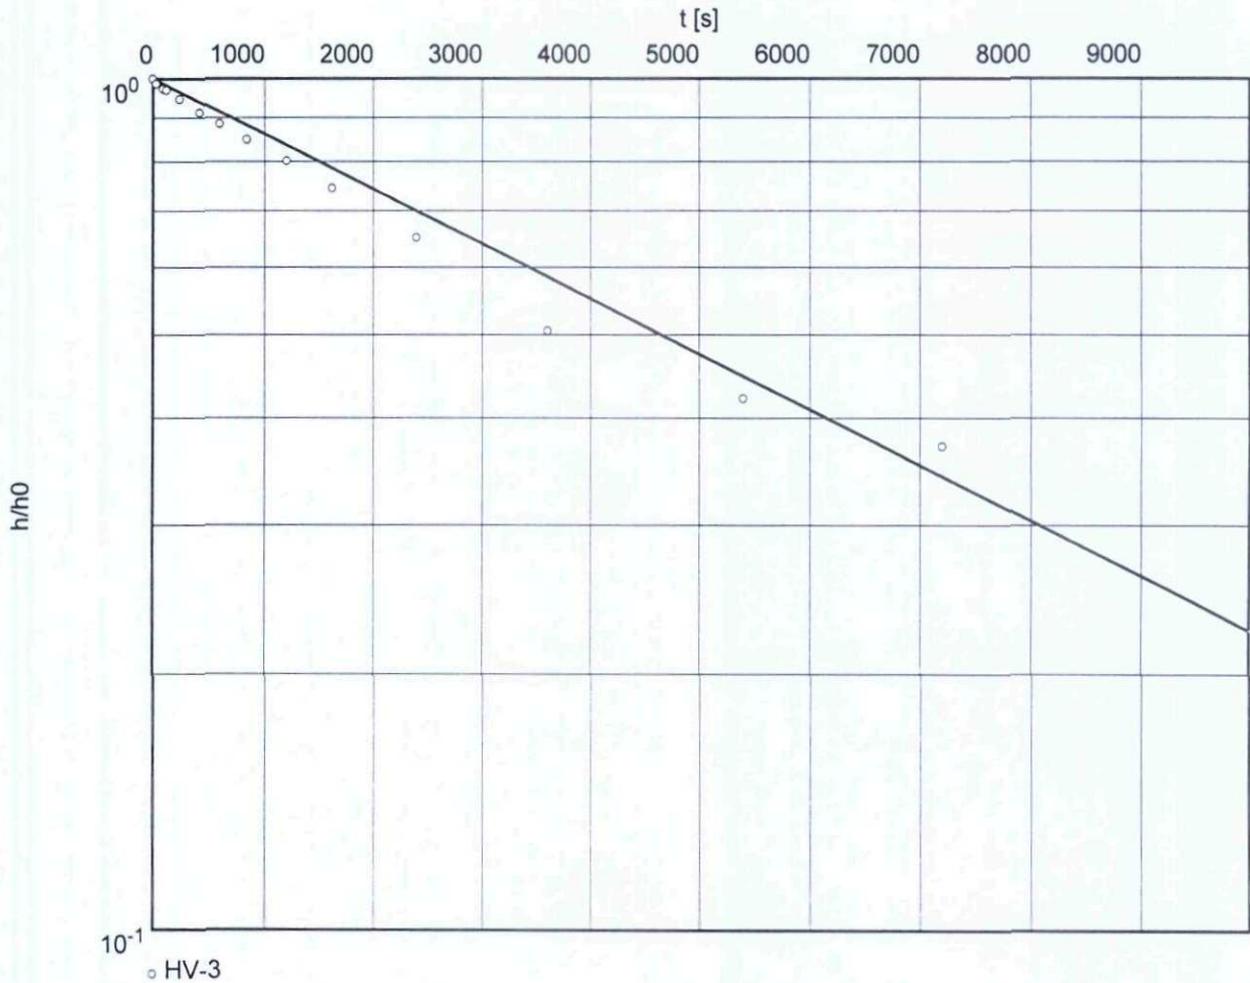
HV-3

Discharge 0,02 l/s

Transmissivity [m²/s]: $2,40 \times 10^{-6}$

Hydraulic conductivity [m/s]: $4,93 \times 10^{-7}$

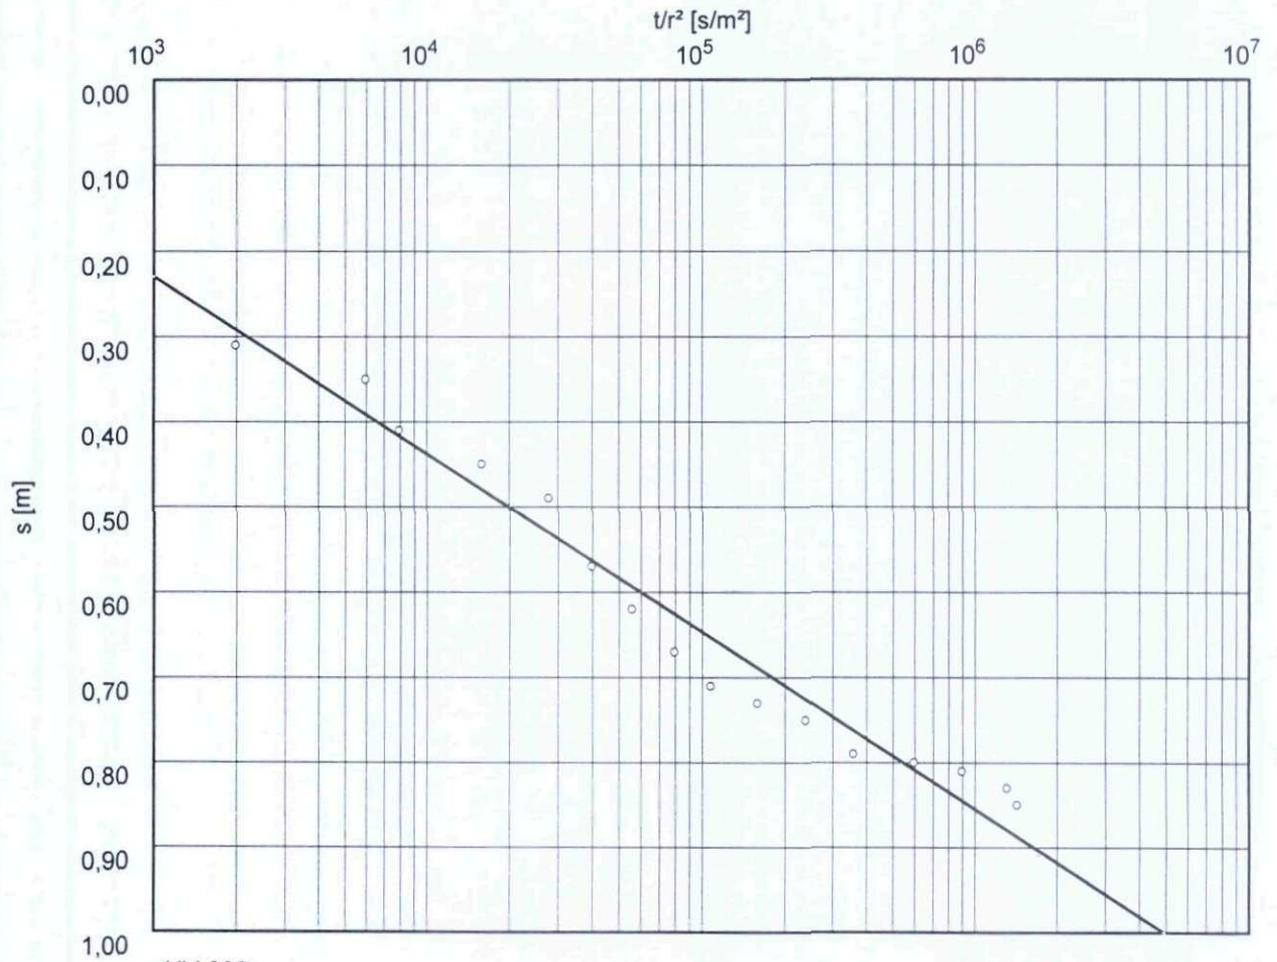
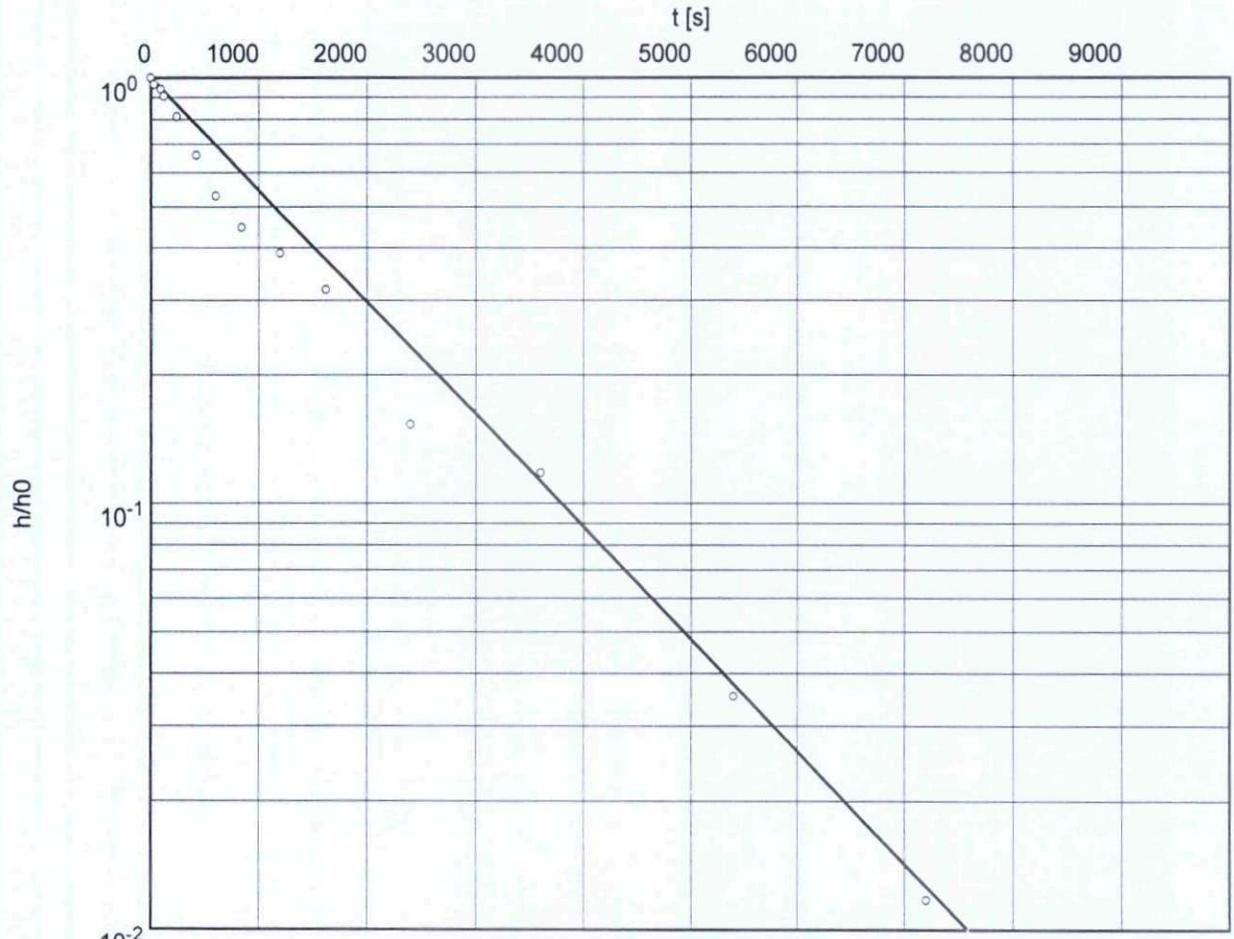
HV-303

Discharge 0,21 l/s

Transmissivity [m²/s]: $1,84 \times 10^{-4}$

Hydraulic conductivity [m/s]: $4,57 \times 10^{-7}$

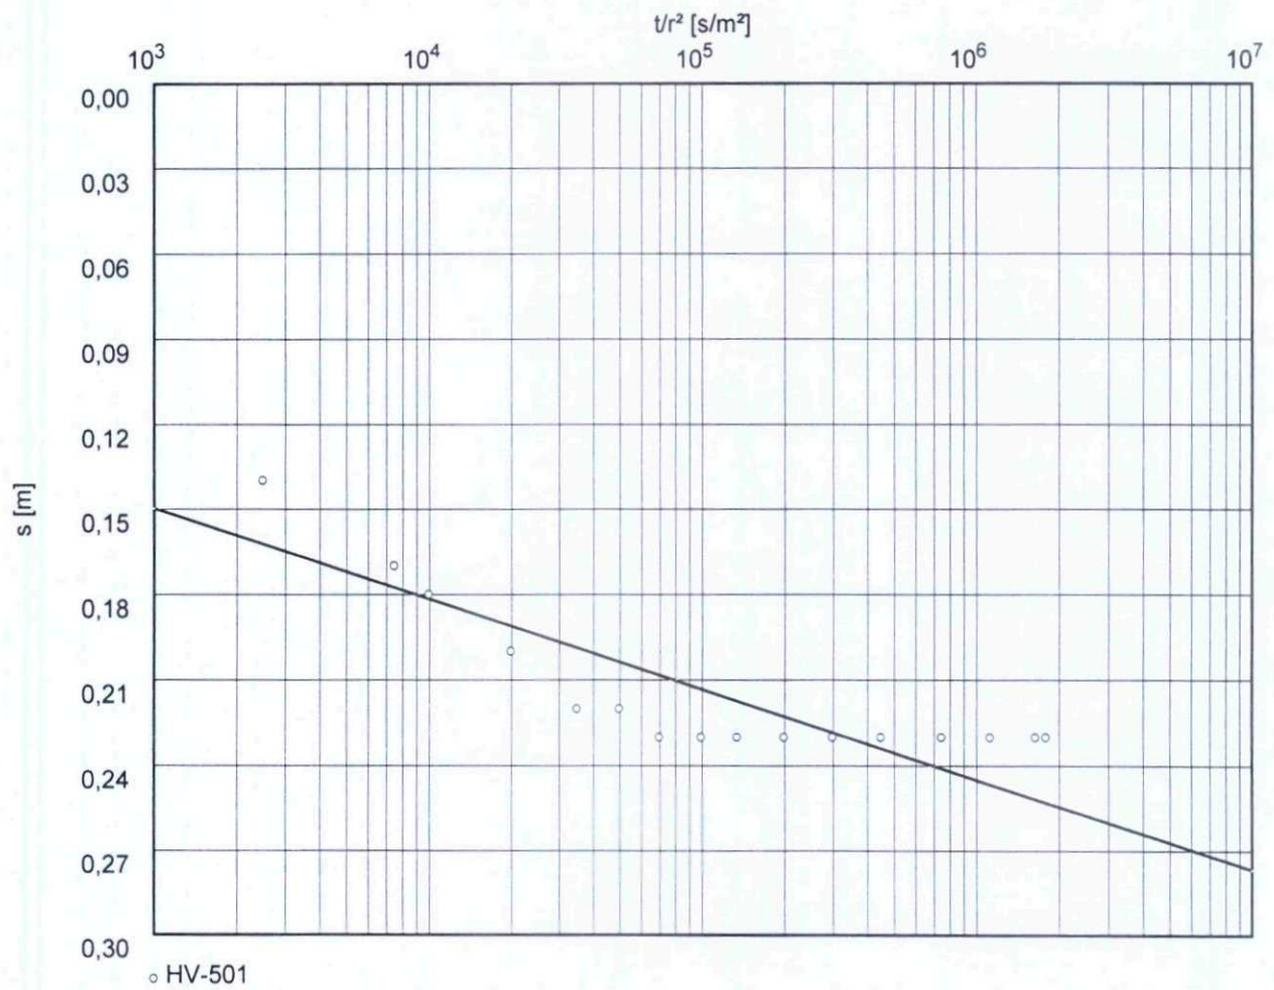
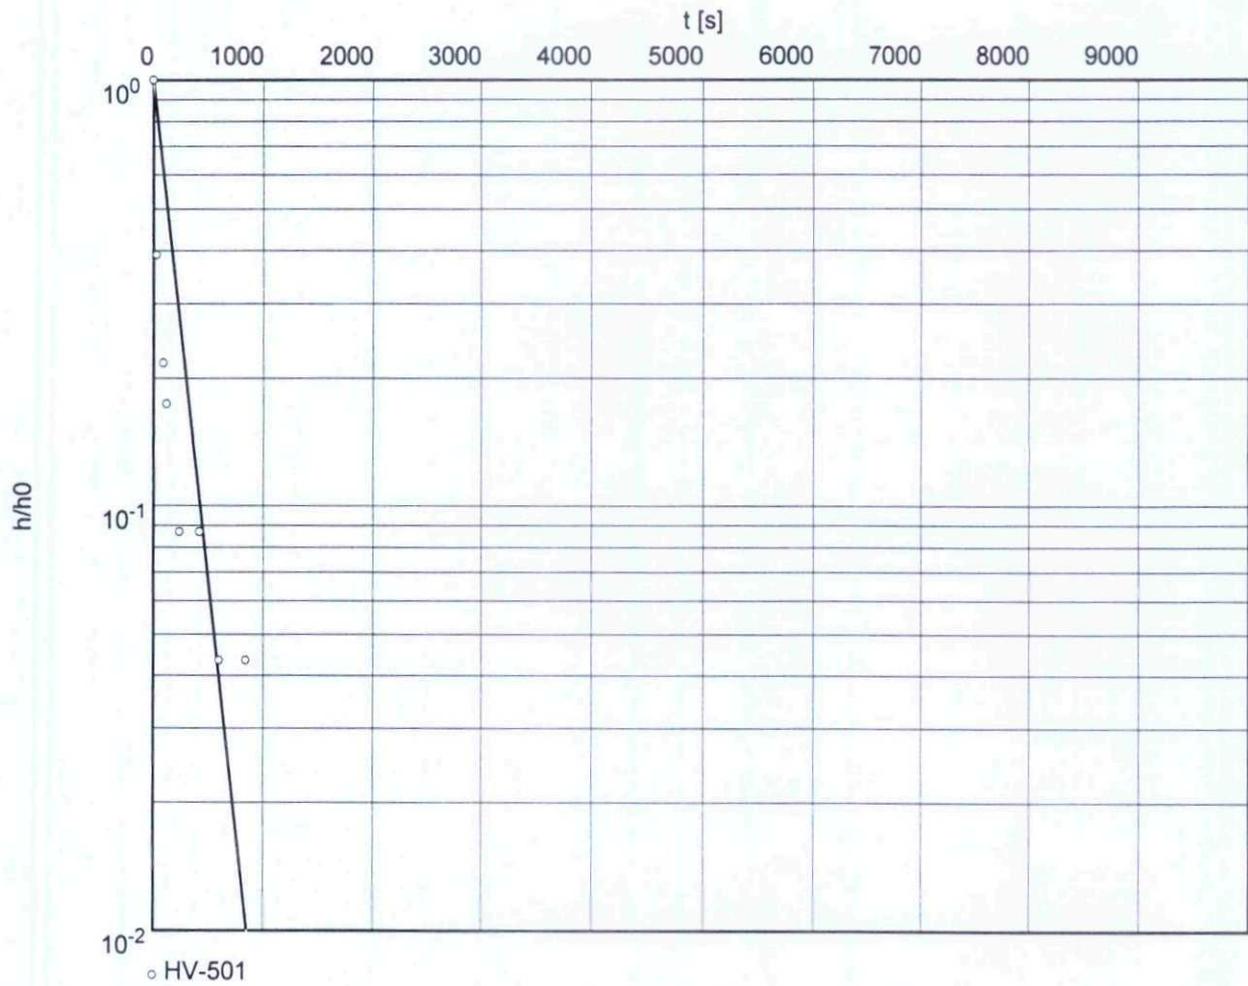
HV-501

Discharge 0,51 l/s

Transmissivity [m²/s]: $2,94 \times 10^{-3}$

Hydraulic conductivity [m/s]: 1.07×10^{-5}

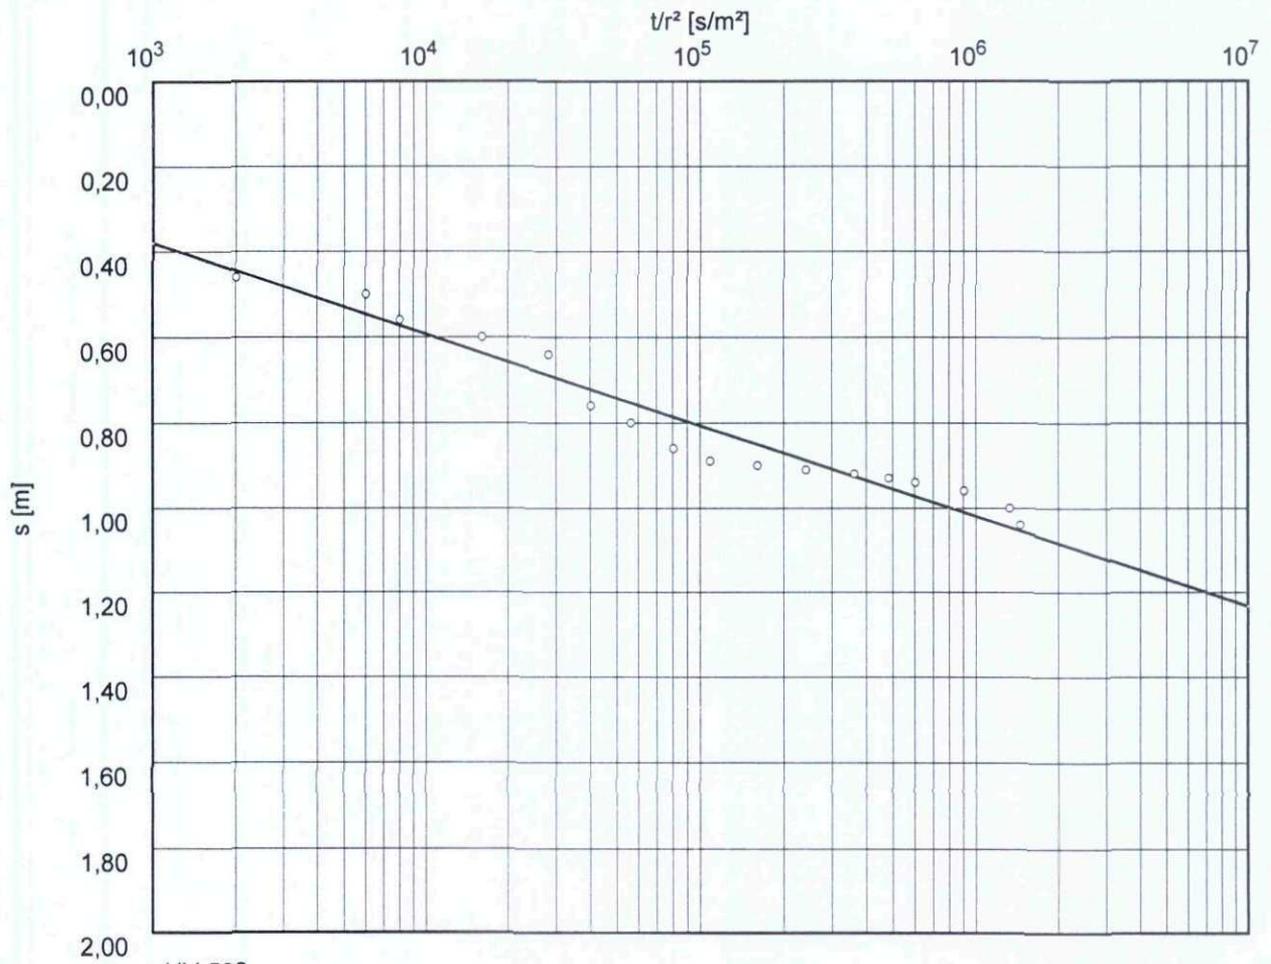
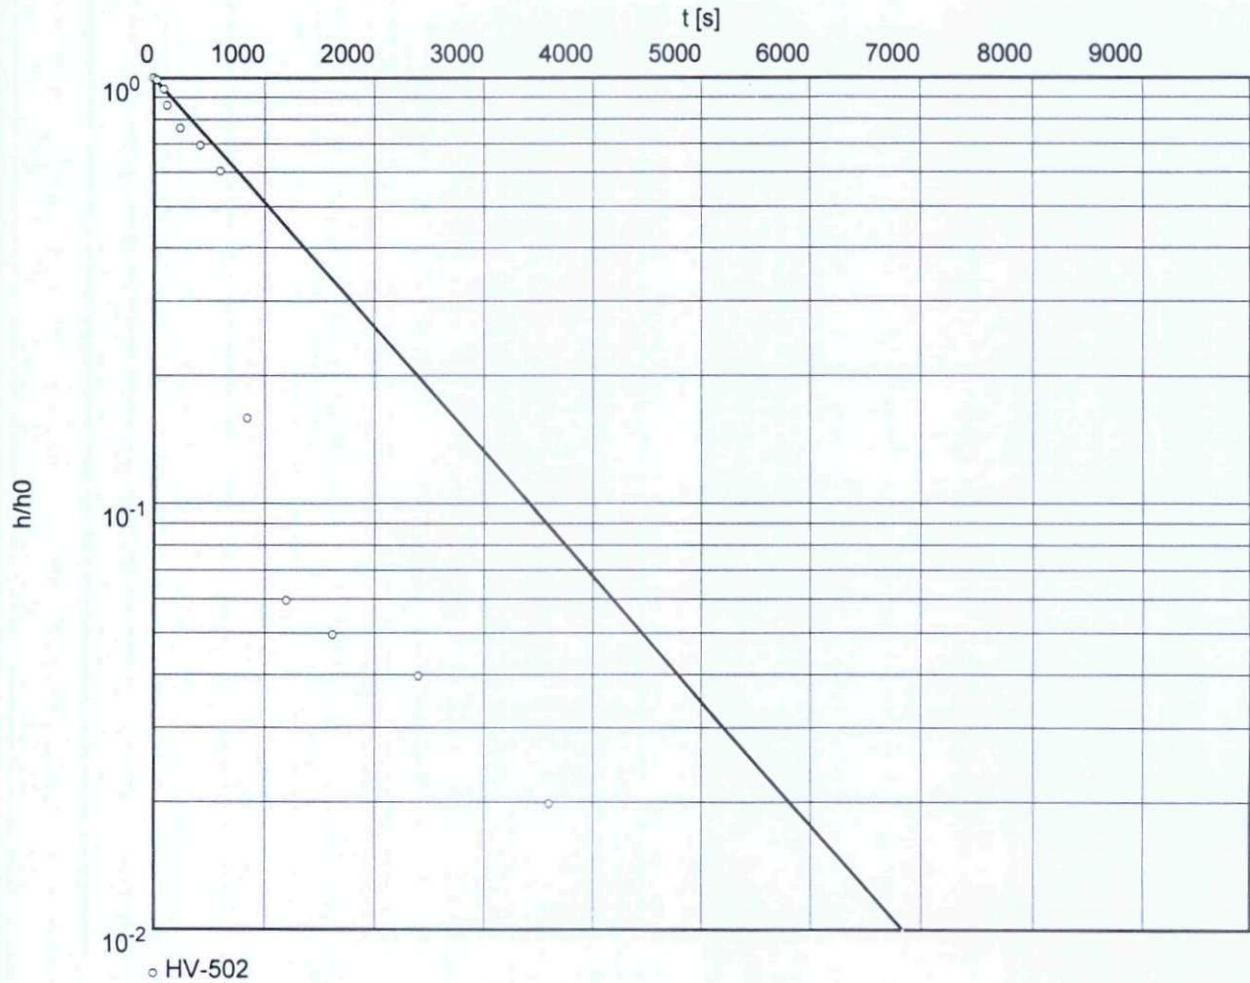
HV-502

Discharge 0,20 l/s

Transmissivity [m²/s]: $1,71 \times 10^{-4}$

Hydraulic conductivity [m/s]: $3,23 \times 10^{-6}$
