Jindřichov, Olšanské papírny a.s.

- aktualizovaná analýza rizik

Závěrečná zpráva

ENVI-AQUA, s r. o.

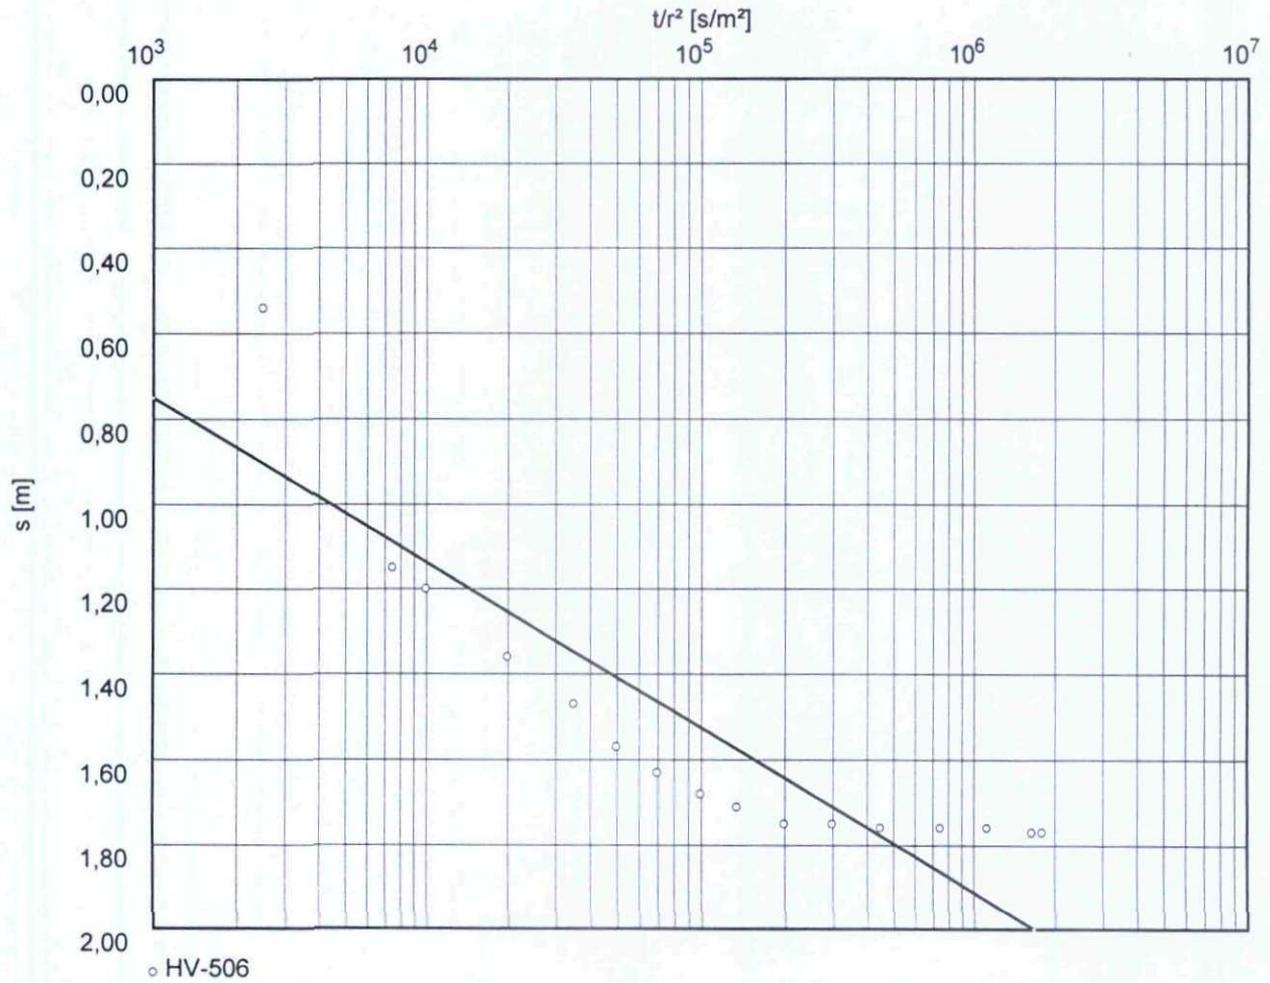
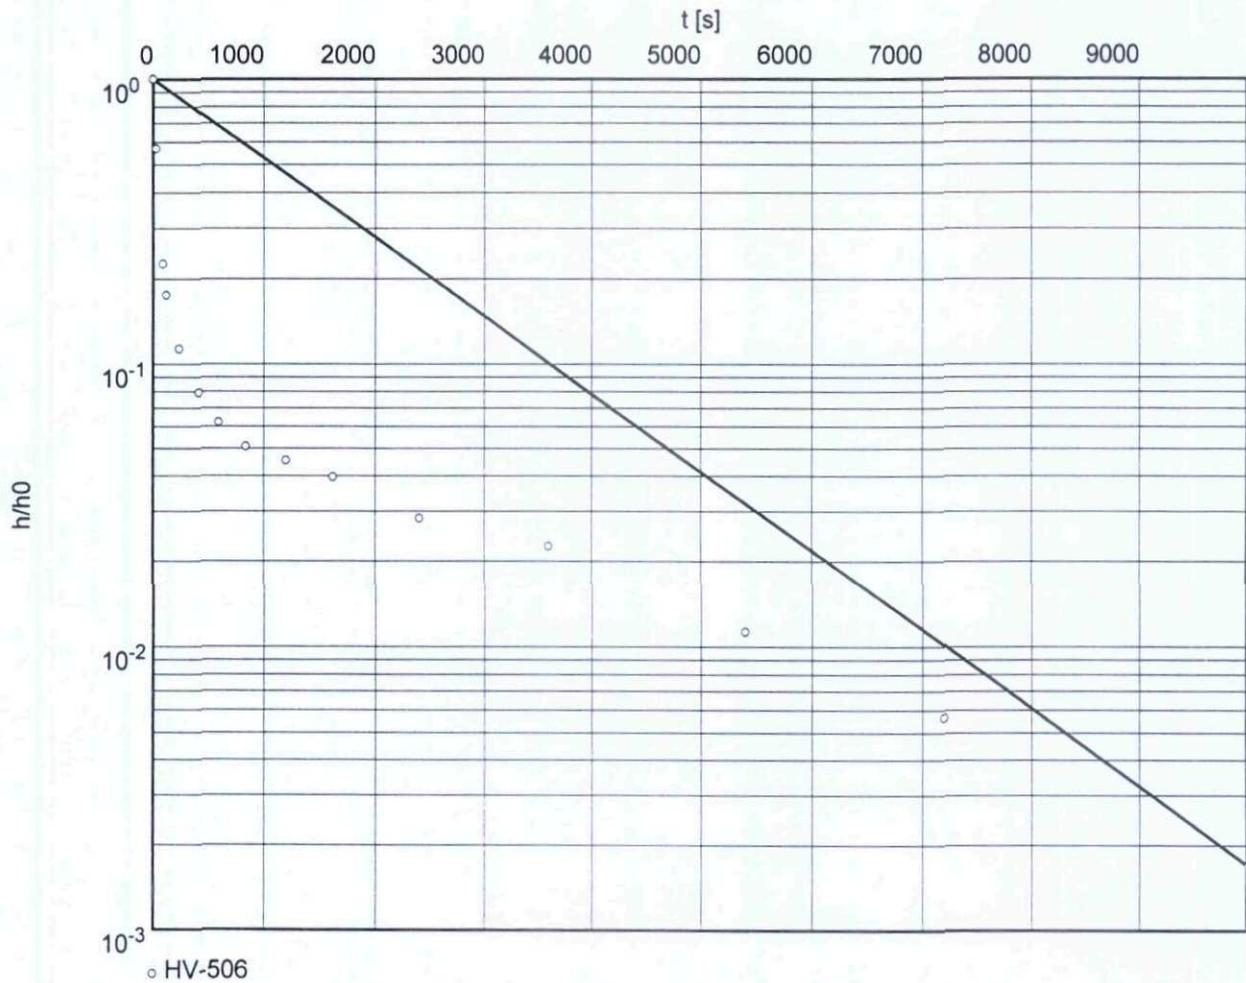
HV-506

Discharge 0,40 l/s

Transmissivity [m²/s]: $1,88 \times 10^{-4}$

Hydraulic conductivity [m/s]: $1,57 \times 10^{-6}$

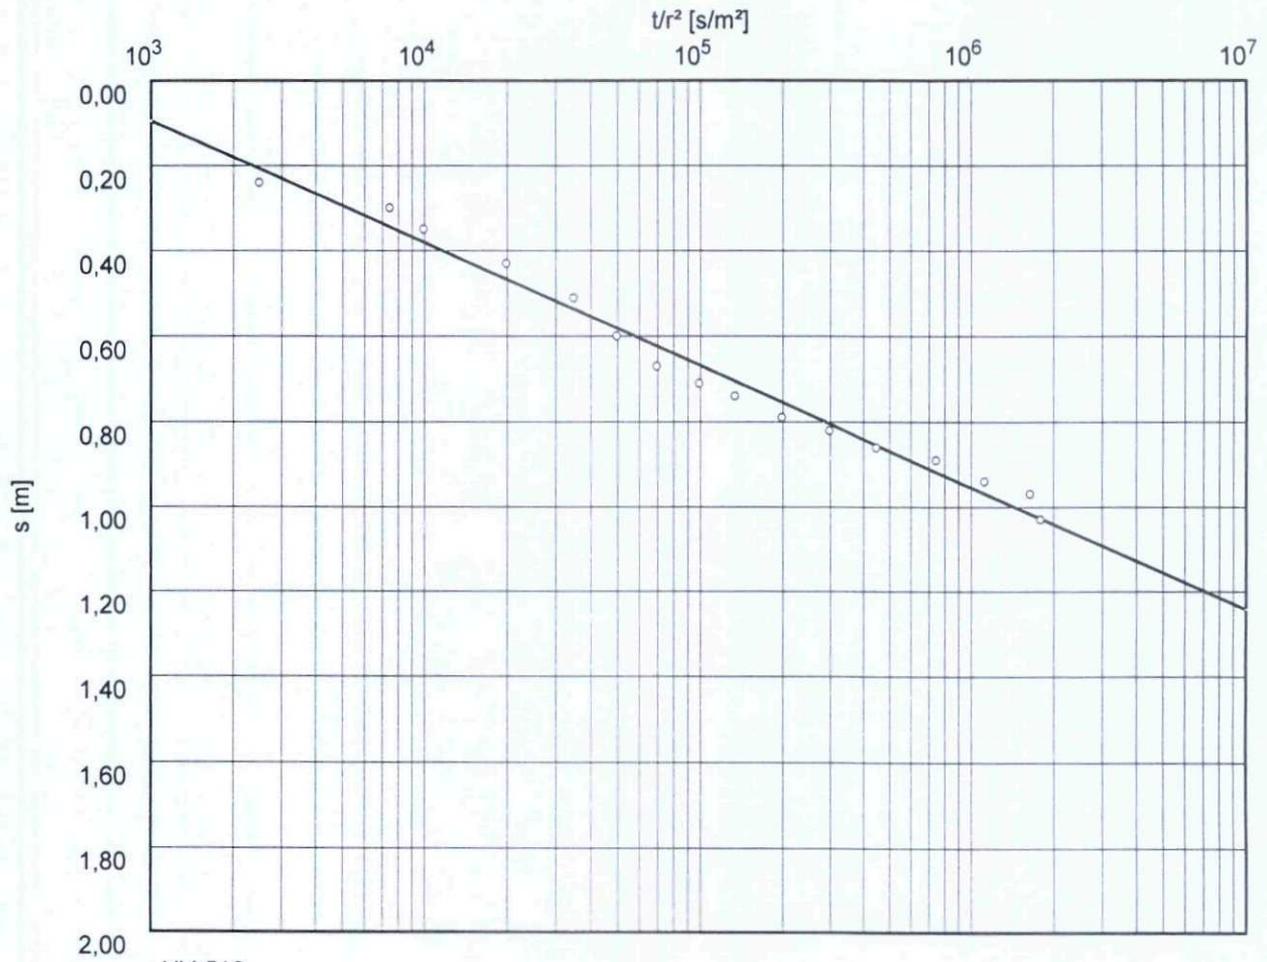
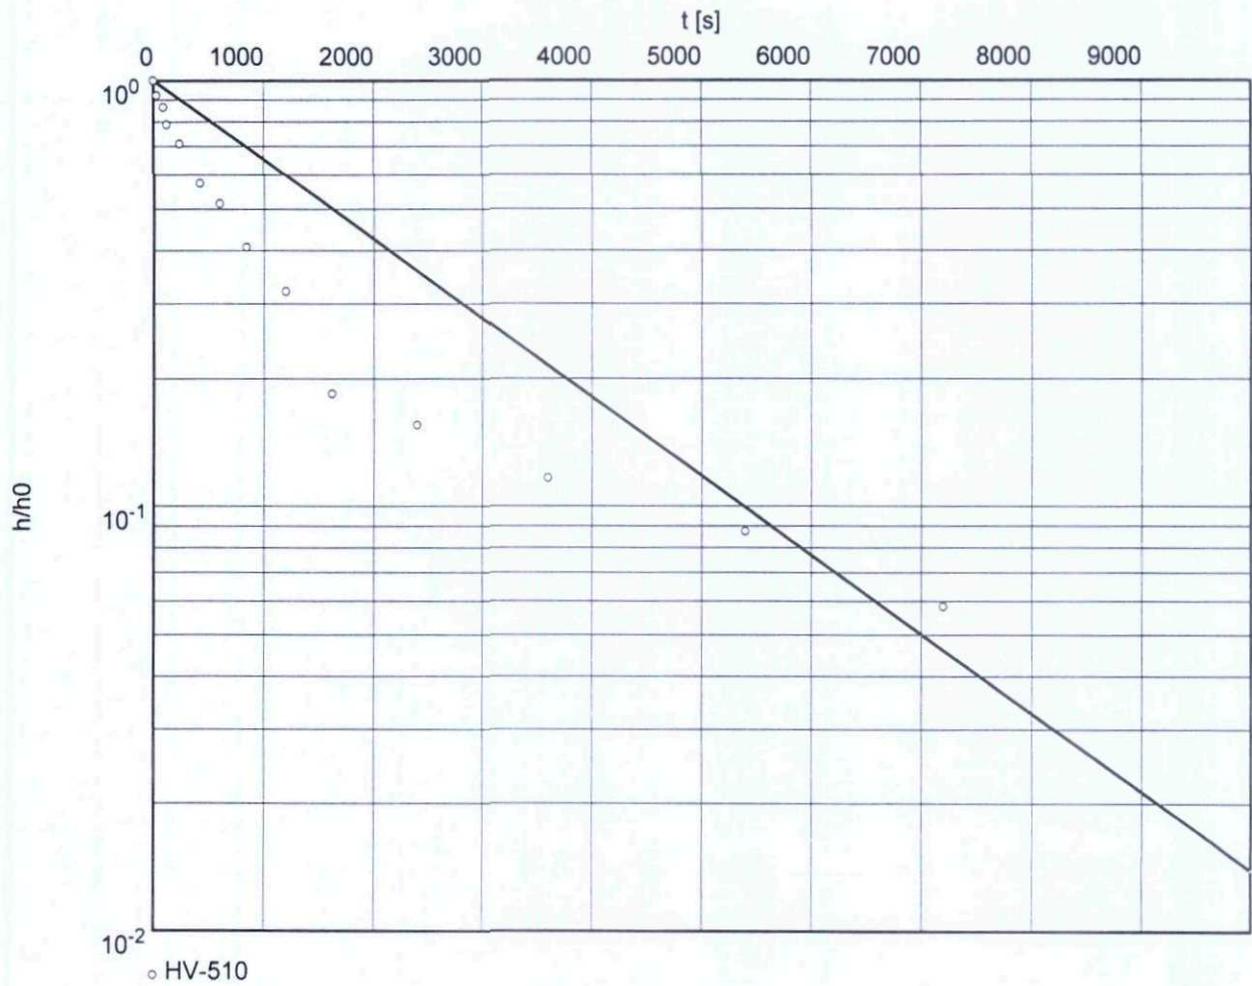
HV-510

Discharge 0,18 l/s

Transmissivity [m²/s]: $1,14 \times 10^{-4}$

Hydraulic conductivity [m/s]: $9,54 \times 10^{-7}$

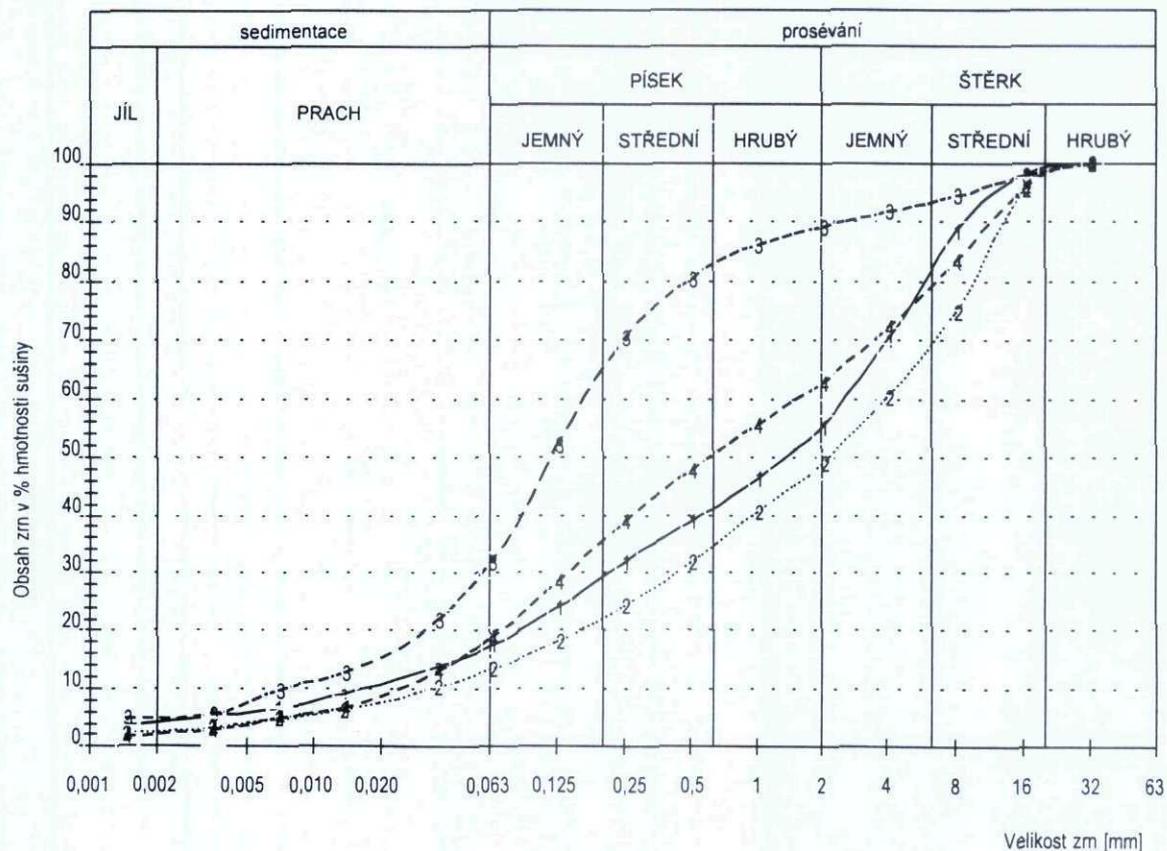
VZOREK	SONDA	HLOUBKA [m]	ρ_s [Mgm ⁻³]	Jíl	Prach	Písek	Štěrka	Zrna < 0,063mm [%]
15890	MS -4	1,0 -2,0	2,65	4	13	38	45	17
15891	MS -5	1,0 -2,0	2,65	3	10	36	51	13
15892	MS -9	2,0 -4,0	2,65	5	27	57	11	32
15893	MS -16	1,0 -2,0	2,65	2	17	44	37	19

VZOREK	d10	d20	d30	d40	d50	d60	d70	d80	d90	d100 - [mm]
15890	1,7E-2	8,6E-2	2,1E-1	5,6E-1	1,4E+0	2,6E+0	4,0E+0	5,8E+0	8,7E+0	3,2E+1
15891	3,3E-2	1,6E-1	4,4E-1	9,6E-1	2,2E+0	4,0E+0	6,5E+0	9,7E+0	1,3E+1	3,2E+1
15892	7,2E-3	3,2E-2	5,8E-2	8,6E-2	1,2E-1	1,6E-1	2,5E-1	4,8E-1	2,5E+0	3,2E+1
15893	2,4E-2	7,0E-2	1,4E-1	2,7E-1	6,1E-1	1,6E+0	3,5E+0	6,6E+0	1,2E+1	3,2E+1

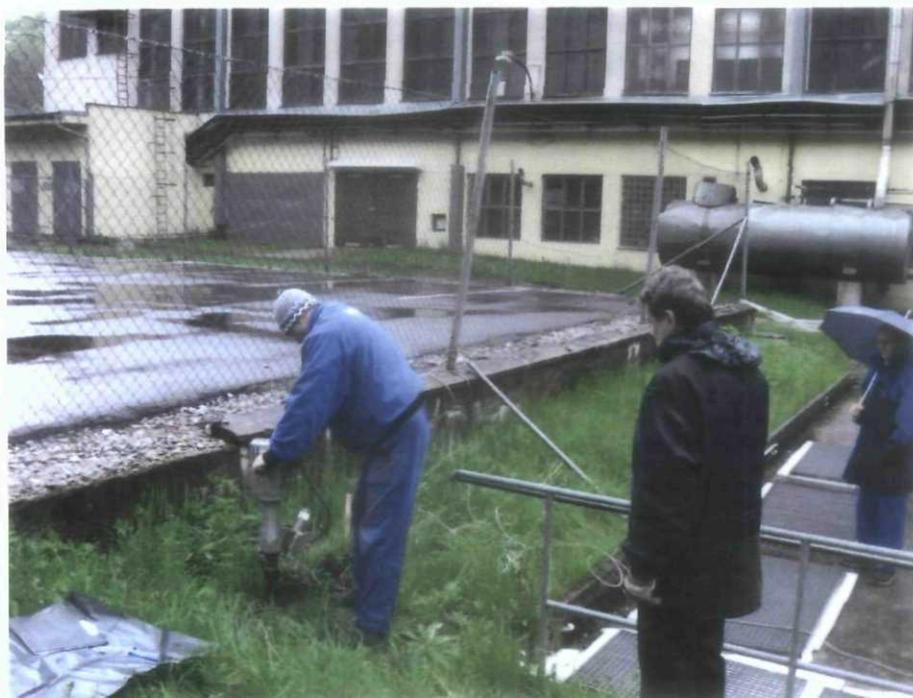
Obr. 1 Realizace mělké nevystrojené sondy MS-2 u bývalých mazutových nádrží

Průzkumem kvality zemin v prostoru mazutových nádrží byly zjištěny koncentrace uhlovodíků C10-C40, které nepřekročily limitní hodnotu 500 mg.kg⁻¹ (inertní odpad). Maximální koncentrace byla zjištěna v sondě MS-1 hloubka 1,0 - 2,0 m p.t. (364 mg.kg⁻¹ v sušině).

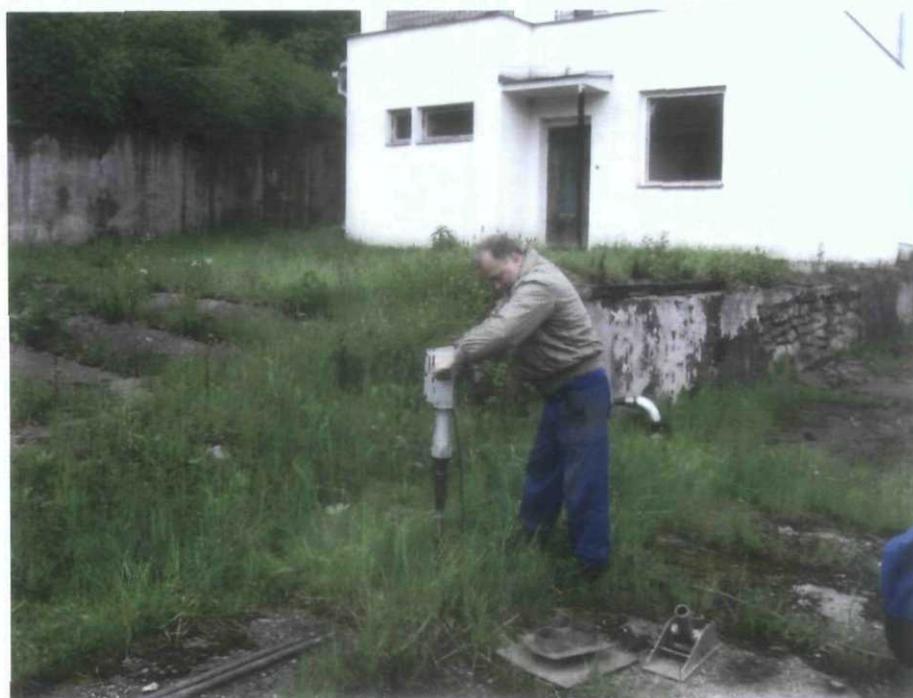
Obr. 2 Realizace mělké nevystrojené sondy MS-3 u objektu kyselárny

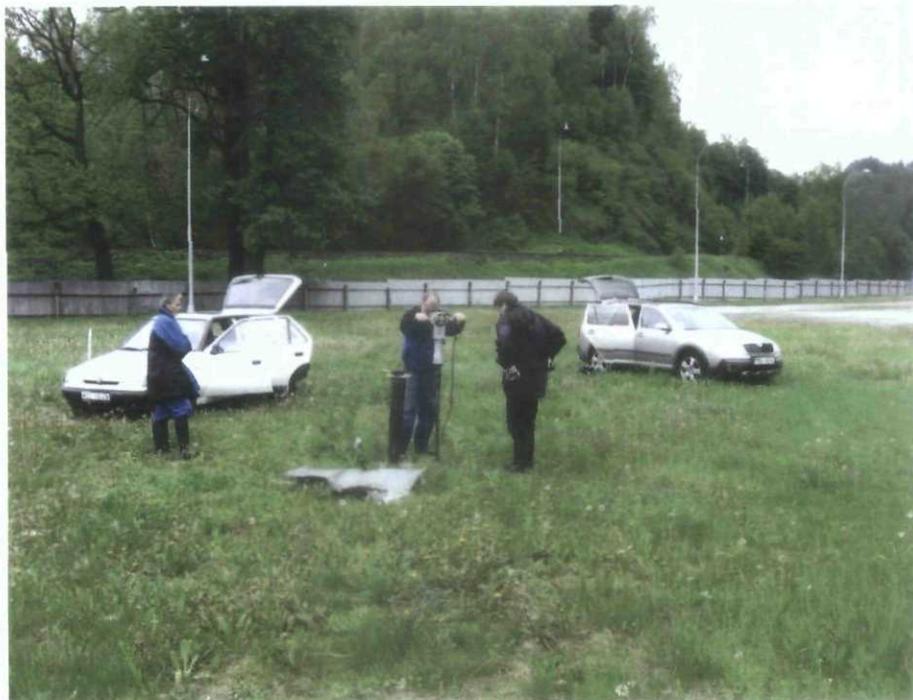
Obr. 3 Realizace mělké nevystrojené sondy MS-9 u vstrojeného vrtu HV-504

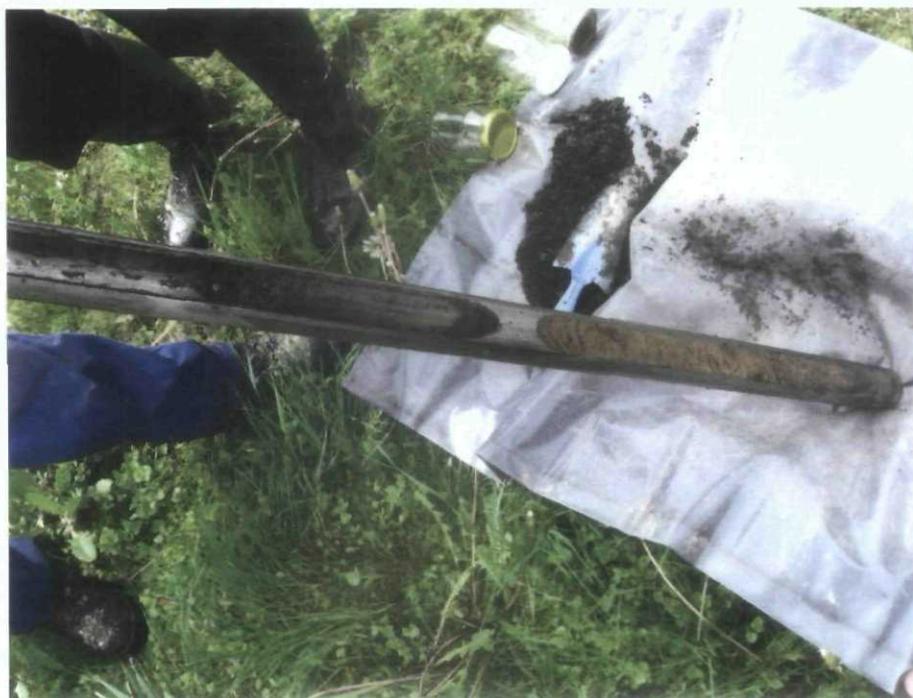
Obr. 4 Profil nevystrojené sondy MS-9 v úrovni 2,0 – 3,0 m p.t.

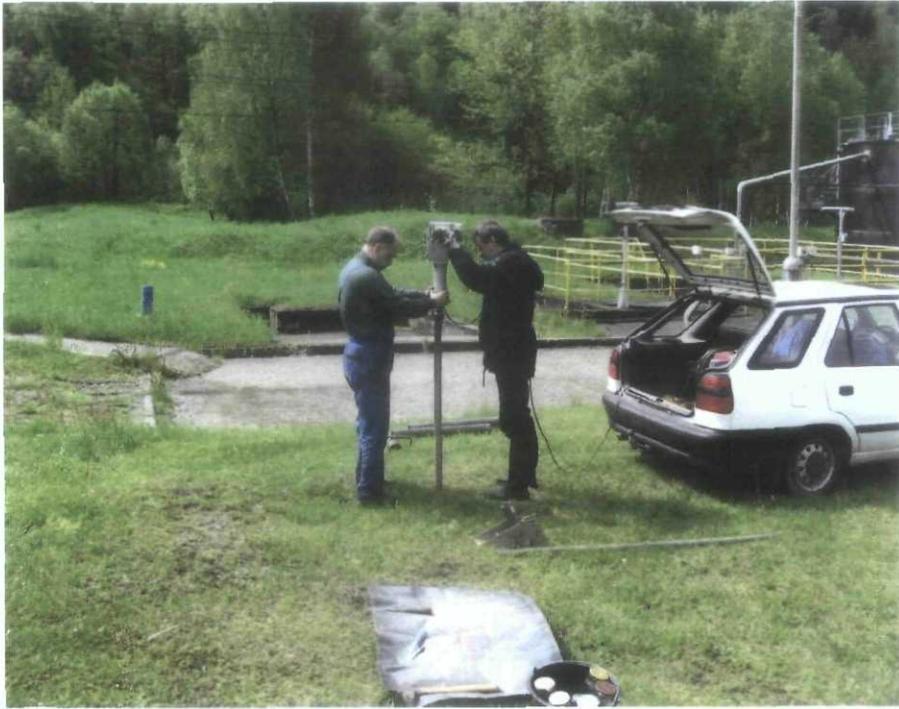
Obr. 5 Realizace mělké nevstrojené sondy MS-14 v prostoru bývalých kalových polí

V prostoru bývalých kalových polí byly vyhloubeny mělké nevystrojené sondy MS-13 až MS-25. Obsahy uhlovodíků C10-C40 v sušině nad hodnotu 500 mg.kg⁻¹ byly zastiženy ve

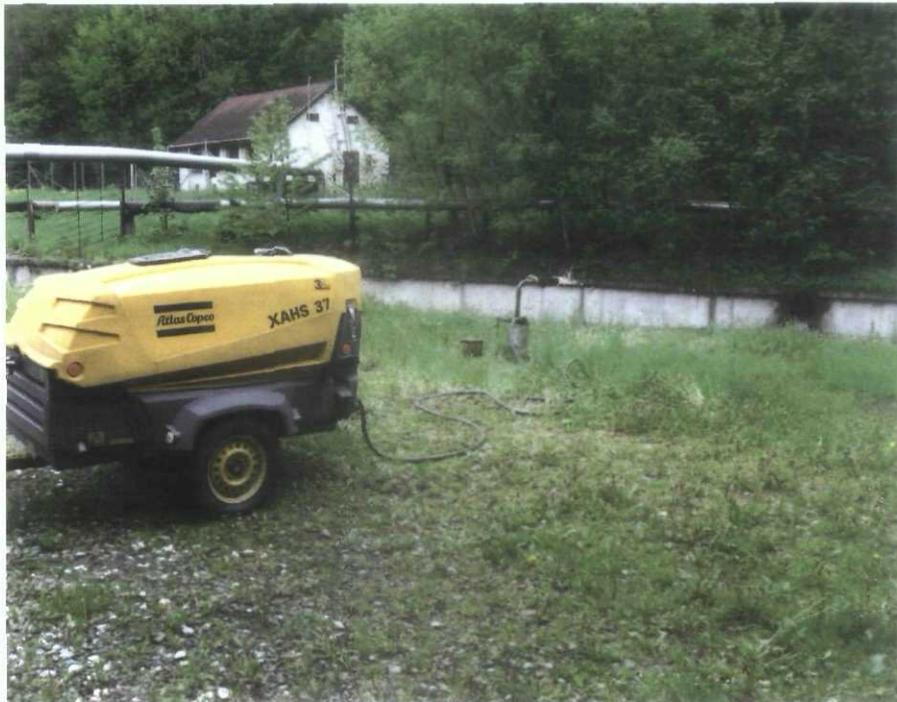
Obr. 6 Aktivace vstrojeného vrtu HV-2 u objektu waccofiltr

Vzhledem k ověřenému stavu vrtů a jejich zanesení jemnozrnnou frakcí byla dne 24.5.2010 provedena regenerace celkem 15 objektů (HV-2, HV-6, HV-204, HP-303, HP-305, HP-308, HP-401, HV-501, HV-504, HV-505, HV-506, HV-509, HV-510, HV-511, HV-512). Vrty byly vyčištěny airliftem a začerpány. Vrt HV-509 má poškozenou chráničku.

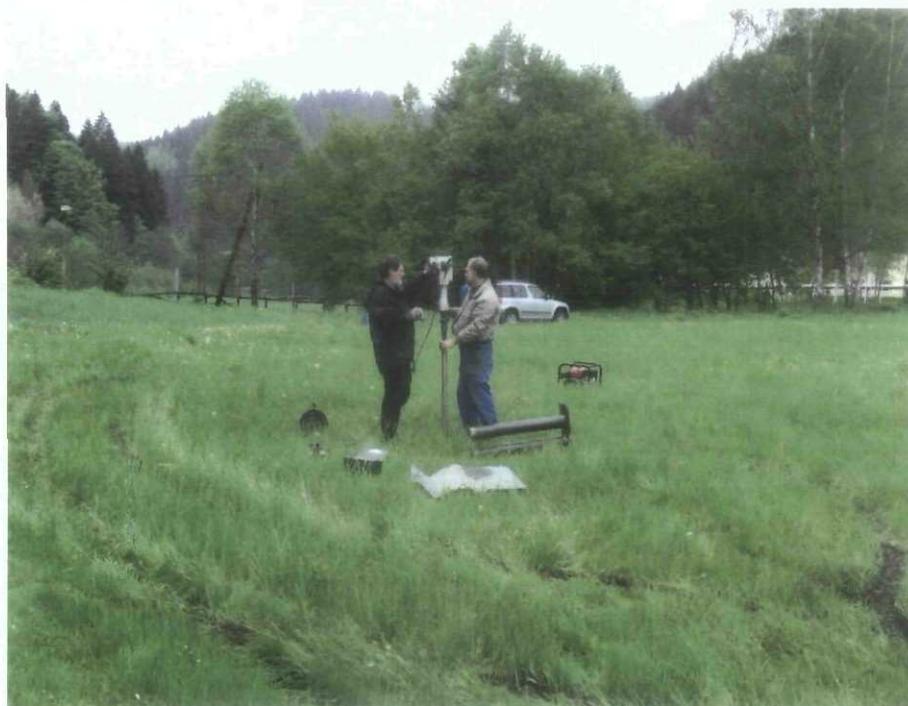
Obr. 8 Realizace mělké nevystrojené sondy MS-20 v prostoru bývalých kalových polí
