Projekt monitoringu na lokalitě Rychvald společnosti Hanon Systems Autopal s.r.o.

Brno, 4.12.2017

Název geologického úkolu: Hanon Systems Autopal, lokalita Rychvald – Projekt monitoringu
Druh geologických prací dle §2 odst.1 z.62/1988 Sb.: g) zjišťování a odstraňování znečištění
v horninovém prostředí

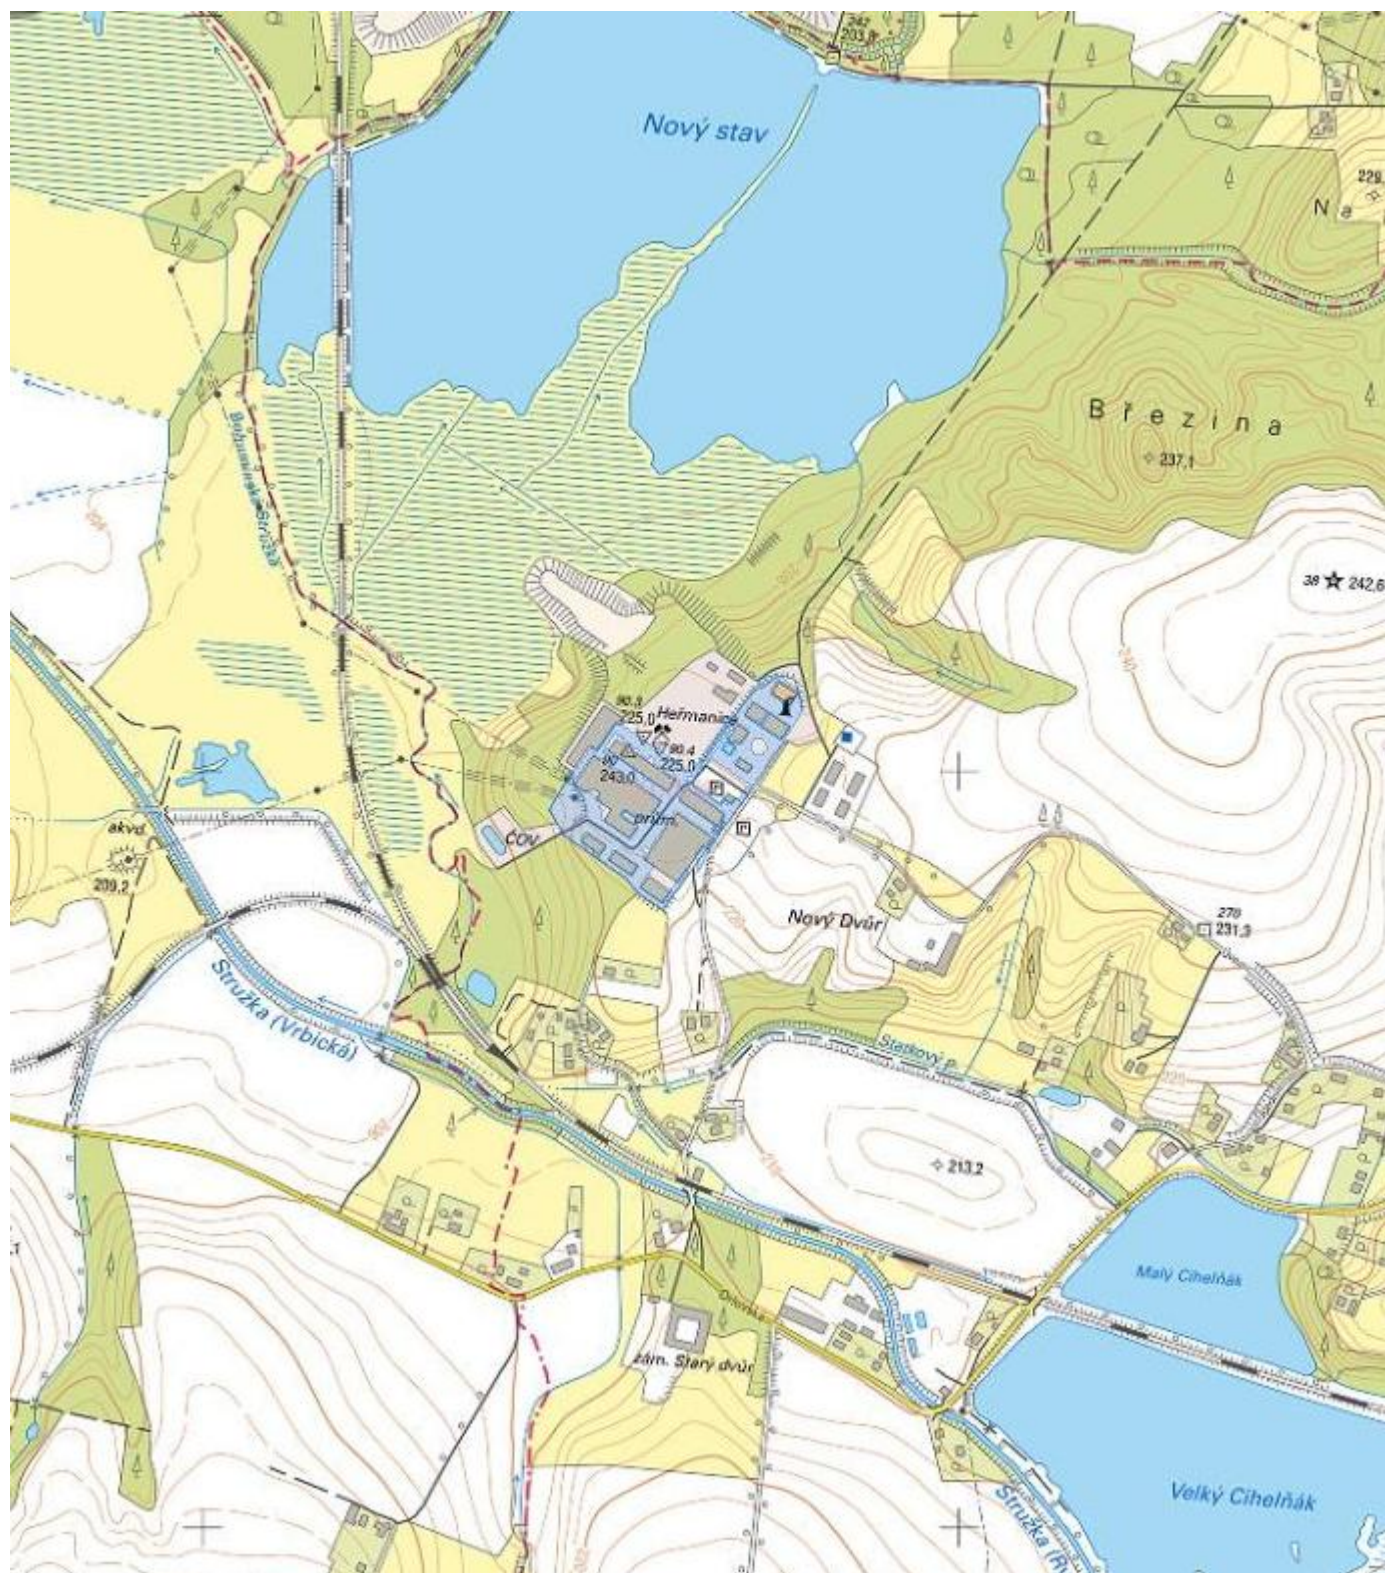
Příloha č. 1

**Situace areálu závodu a širšího okolí
(měřítko 1 : 10 000)**

Zákres na podkladu Základní mapy ČR 1:10 000
Český úřad zeměměřičský a katastrální

Zájmová lokalita závodu Rychvald společnosti Hanon Systems Autopal s.r.o. se nachází cca 1,5 km západně od města Rychvald, v okrese Karviná, v Moravskoslezském kraji (viz přílohy č.1 až 4). Město Rychvald je situováno 4 km sv. od severovýchodního okraje města Ostravy (Heřmanice), ev. 5 km jz. od Bohumína. Areál závodu se rozprostírá na ploše cca 7 ha na jižně až severozápadně se svažující terénní elevaci v rozmezí nadmořských výšek 202 až 225 m n.m. Území je zobrazeno na mapových listech základních map v měřítku 1:50 000 15-44 Karviná a 1:25 000 15-441 Orlová.
