# **Projekt sanace staré ekologické zátěže na lokalitě bývalého provozu Chirana společnosti NEAL s.r.o.**

konsolidované znění

| Název dokumentu: | <b>Projekt sanace staré ekologické zátěže<br/>na lokalitě bývalého provozu<br/>CHIRANA společnosti NEAL s.r.o</b><br>(konsolidované znění ) |

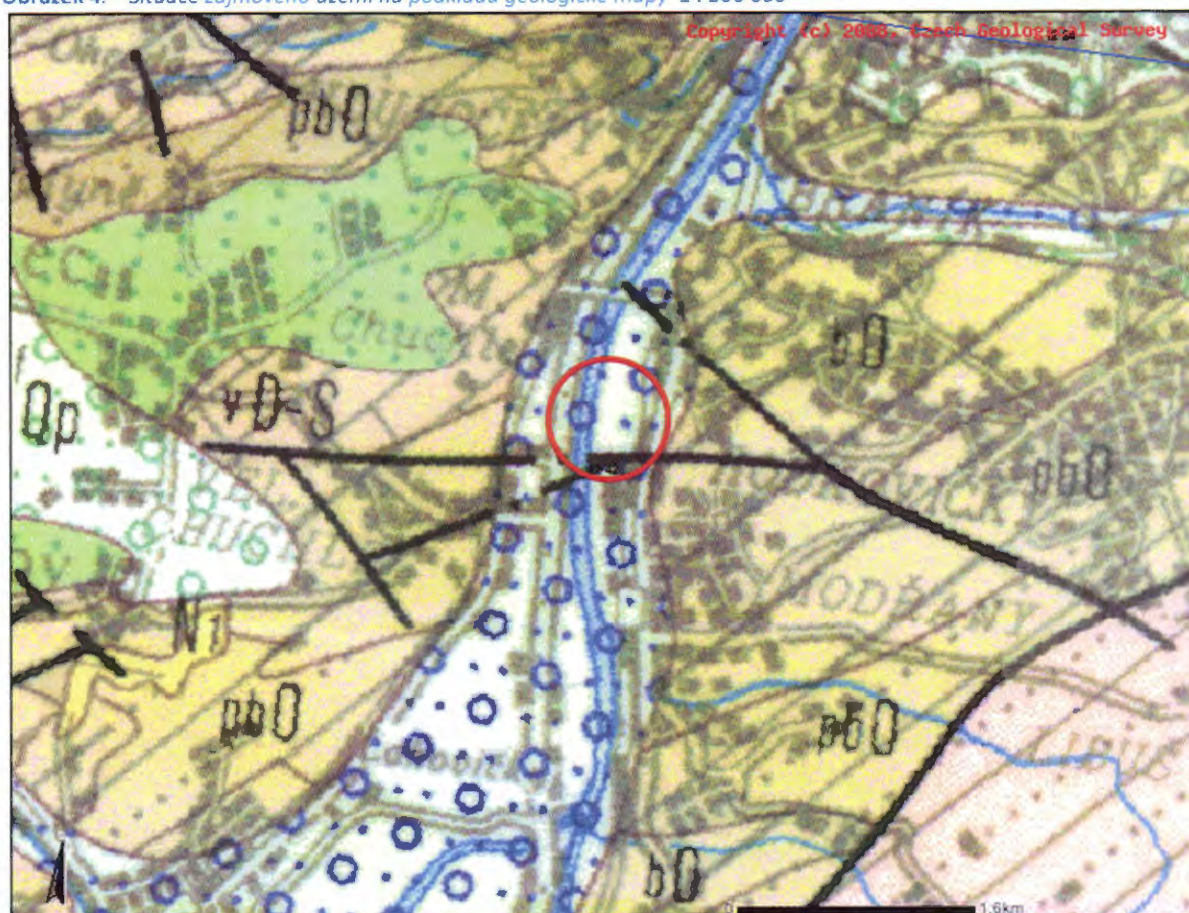
Obrázek 4: Situace zájmového území na podkladu geologické mapy 1 : 200 000

Skalní podloží se nachází v hloubce 8,6 – 9,5 m p.t. (cca 184 m n.m.). Výjimkou je vrt HV-1, kde je báze kvartéru ve hloubce 12 m p.t. (180,8 m n.m.).

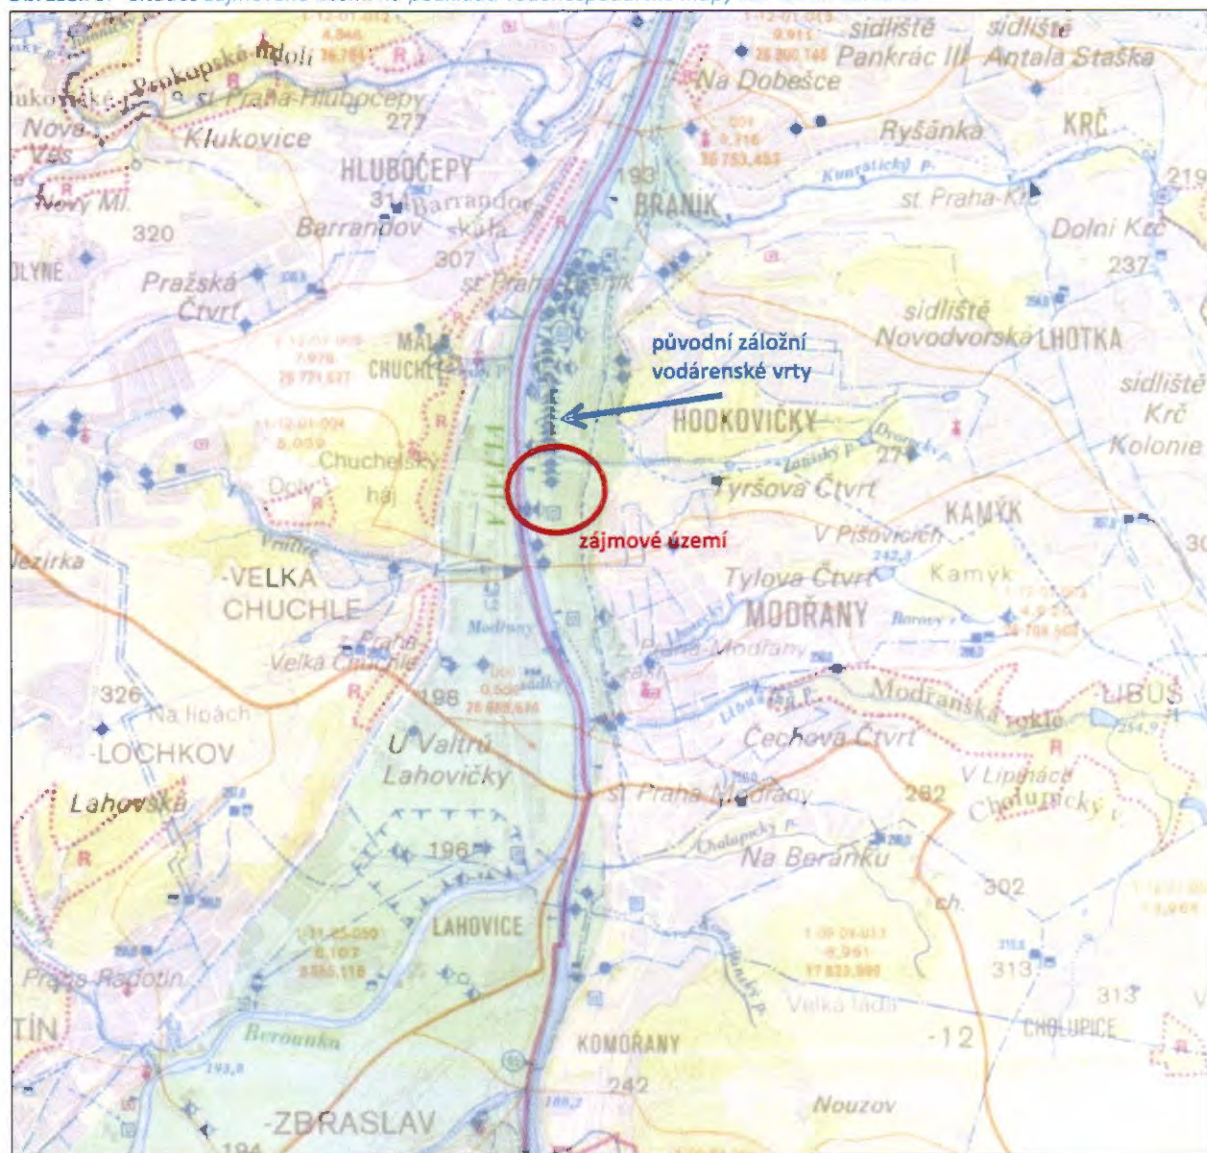
Obrázek 5: Situace zájmového území na podkladu vodohospodářské mapy list 12-42 Zbraslav

Zájmové území leží v oblasti povodí Dolní Vltavy, v povodí 3.řádu (číslo hydrologického pořadí 1-12-01) Vltava od Berounky po Rokytku, resp. v povodí 4. řádu: ID povodí 112010050, číslo hydrologického pořadí 1-12-01-005/0, na úrovni říčního kilometru 61 – 61,5. Cca 700 jižně od zájmového areálu se na Vltavě nachází modřanský jez. Území je zobrazeno na listu základní vodohospodářské mapy ČR v měřítku 1 : 50 000 list 12-42 Zbraslav. Minimální průtok  $Q_{355}$  ve Vltavě v profilu Malá Chuchle (mezi říčním kilometrem 60 a 61) činí  $27,9 \text{ m}^3/\text{s}$ .

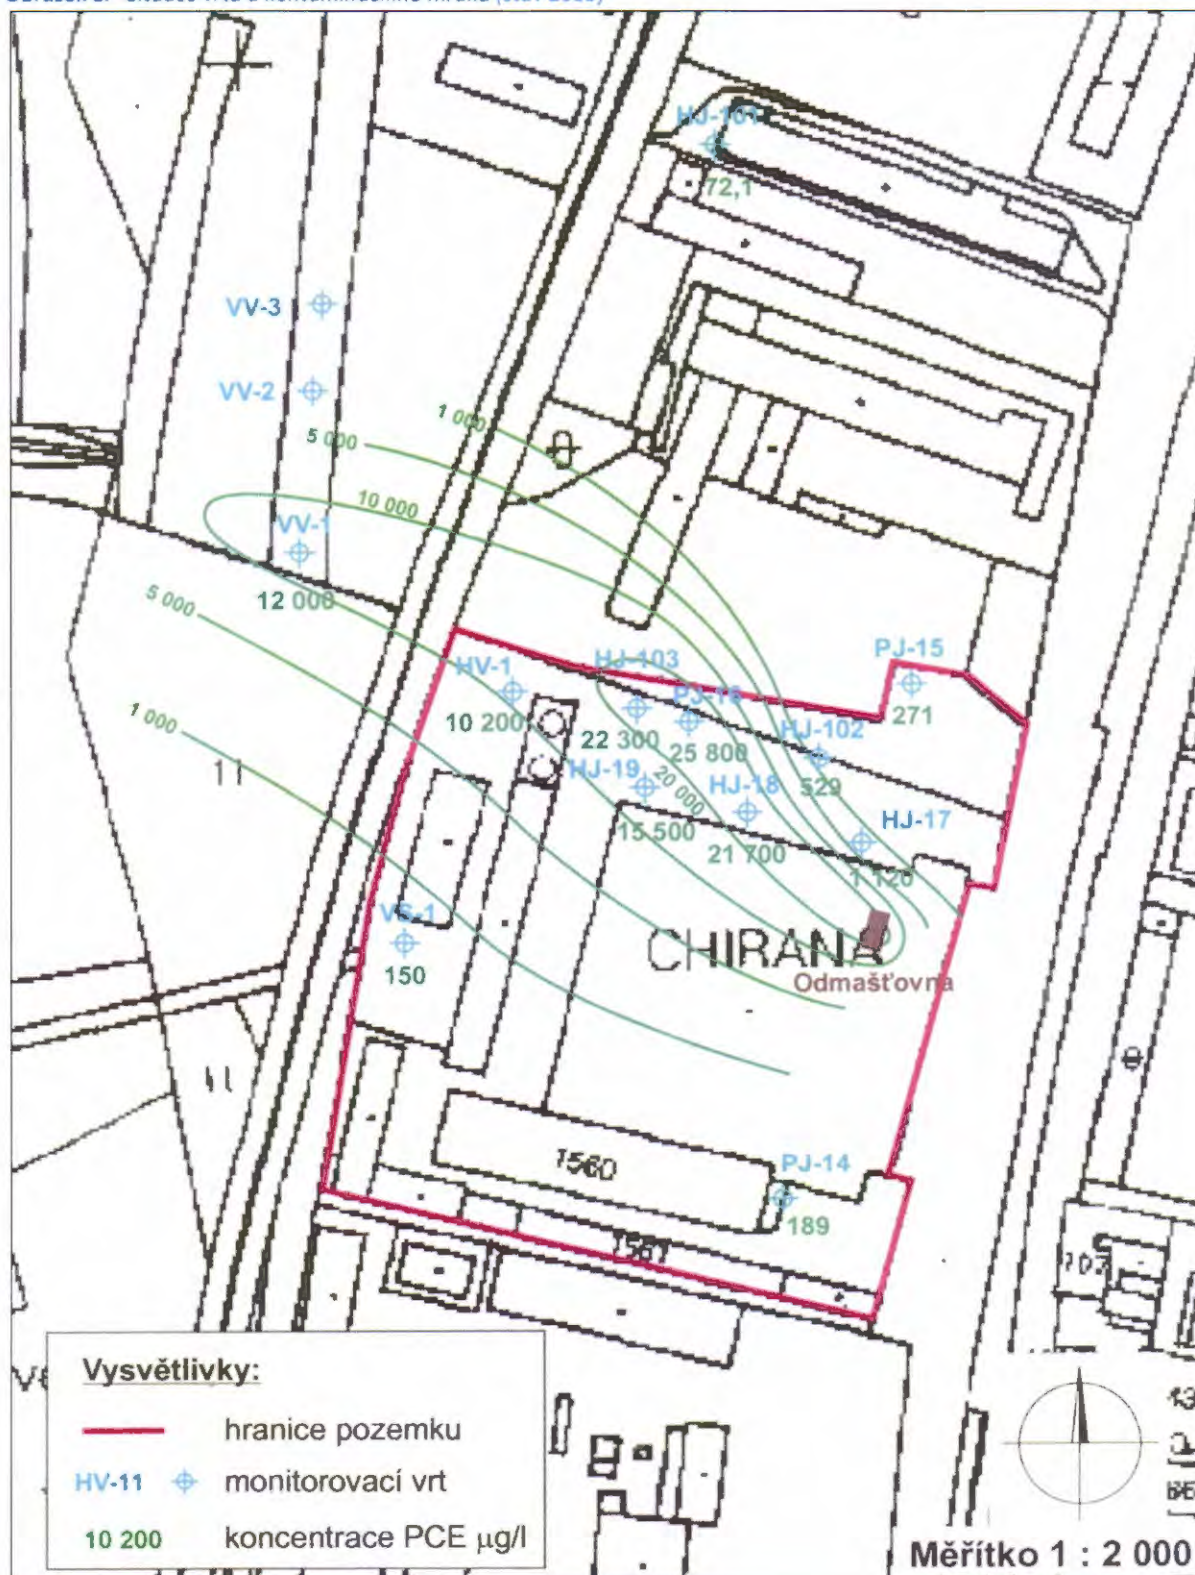
Obrázek 8: Situace vrtů a kontaminačního mraku (stav 2005)

Zdroj: Doprůzkum 2005

V rámci dopružkumu 2005 bylo na zájmové lokalitě ověřováno 10 stávajících hydrogeologických vrtů, provedeny sondážní práce uvnitř budovy č.p. 1560 (sondy S-1, S-2 a S-3 v prostoru bývalé odmašťovny a jejího blízkého okolí) a ověřována voda v betonové jímce haly galvanovny).

Cílová hodnota PCE pro ukončení sanace v ohnisku znečištění byla stanovena na **1,4 mg/l PCE**. Tato hodnota zajistí, aby na odtokové linii podzemních vod z areálu bylo dosaženo hodnoty **0,80 mg/l PCE** a to ve vrtech **HV-1; HJ-103; PJ-16; PJ-15 (jako průměrná koncentrace dvou sousedních vrtů)**. Dosažením cílové hodnoty PCE na odtokové linii již **nedojde** k negativnímu ovlivnění kvality vody v toku Vltavy (dále viz. Rozhodnutí ČiŽP v příloze č.14).

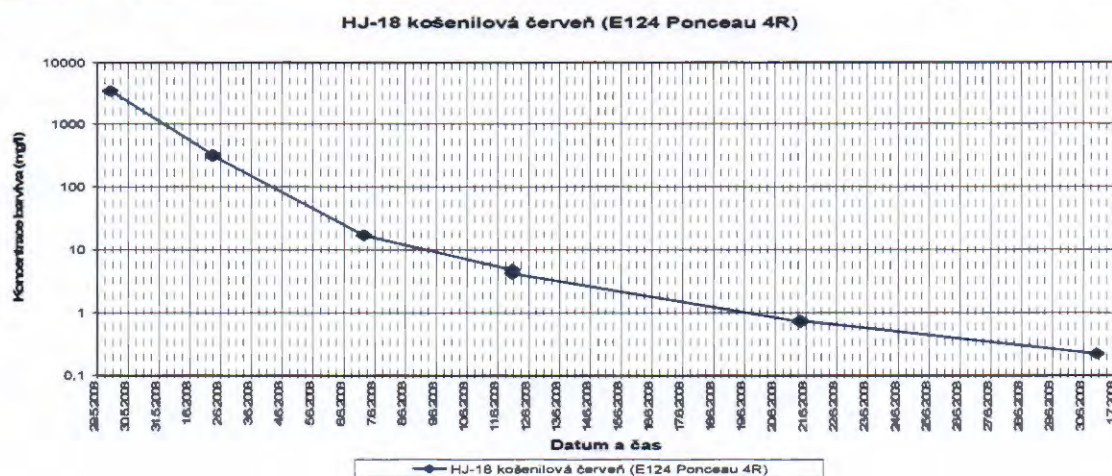
Obrázek 11: Pokles koncentrací stopovače ve vrtu HJ-18

Sledovány byly všechny vrty v zájmovém území ve směru proudění podzemní vody od nálevového vrtu. Přítomnost barviva byla ověřována zonálním odběrákem na hladině a bázi vrtu. Byl prováděn záměr úrovně hladiny podzemní vody. Ve sledovaném období 29.5. 2008 – 30.6. 2008 nebyla vizuální přítomnost stopovače zjištěna jinde, než v nálevovém vrtu HJ-18. Dne 30.6. nebylo barvivo vizuálně pozorovatelné ani zde – viz graf výše.

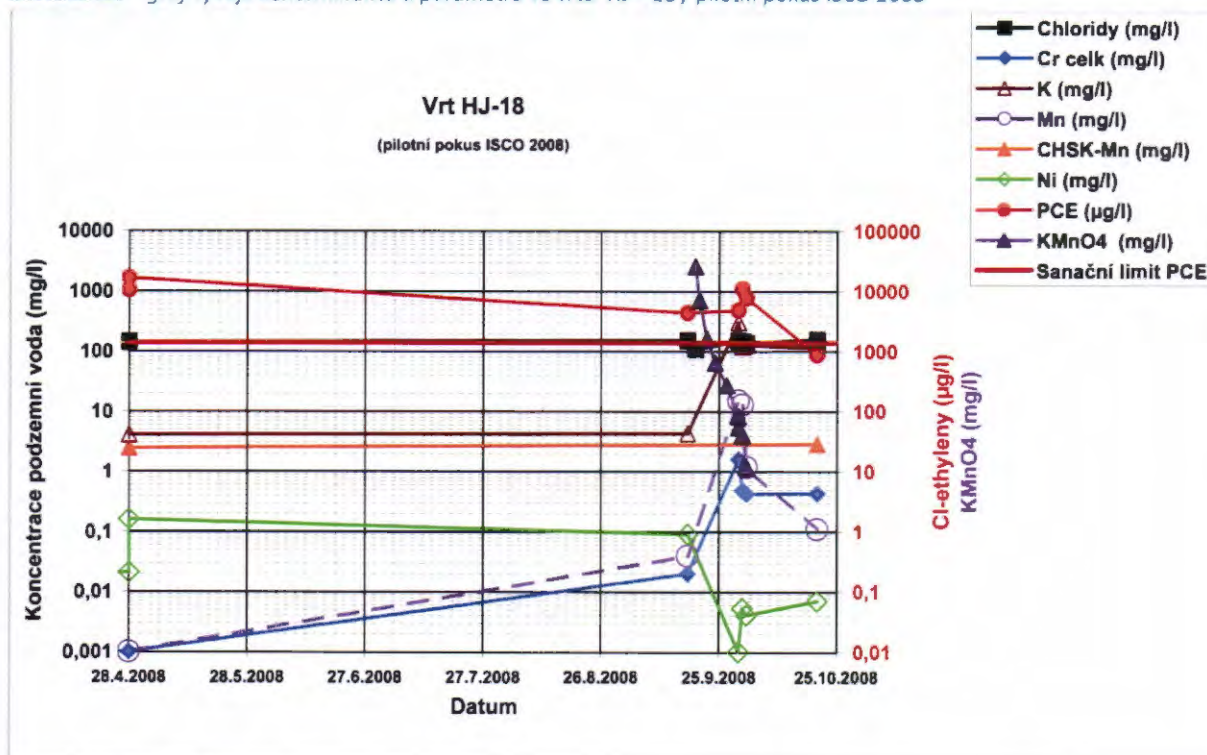
Obrázek 12: graf vývoje kontaminantu a parametrů ve vrtu HJ – 18 / pilotní pokus ISCO 2008

Cílem pilotního pokusu je stanovení dávky oxidantu pro provozní aplikaci, případně zjištění poločasu rozpadu (úbytku) oxidantu ve zvodněném horninovém prostředí. Pro tento účel byla na jednom vybraném vrtu (např. HJ-18) použita metoda „push-pull test“. Výsledky pak budou extrapolovány na celé zájmové území. Cílem zkoušky metodou „push-pull test“ je otestování nejbližšího okolí vybraného vrtu, který je pro zájmovou lokalitu dostatečně reprezentativní. Do vrtu je zasáknuta zároveň zvolená relativně malá dávka oxidantu ve formě vodného roztoku (např. 250 kg  $\text{KMnO}_4$  jako 2,5% vodný roztok) a zvolená dávka stopovače (NaBr v koncentraci např. 1 g/l). Po určitém čase po ukončení zasakování (injektáže) je tento vrt zpětně čerpán a pravidelně vzorkován. To je prováděno pokud možno tak dlouho, dokud není odčerpán veškerý zbytkový oxidant (většinou cca nonstop 24 hodin). Výsledné dávkování oxidantu je zjištěno bilančním zhodnocením

Pro účely realizace pilotního pokusu byla na lokalitě nainstalována technologie zahrnující ISO kontejner (sklad, popř. prostor pro obsluhu), nádrže na odčerpávanou vodu a přípravu oxidačního roztoku (o objemu 10 nebo 1 m<sup>3</sup>), čerpací techniku apod.

Doplňené grafy o stav 2013 pro další vrt viz. příloha č.9

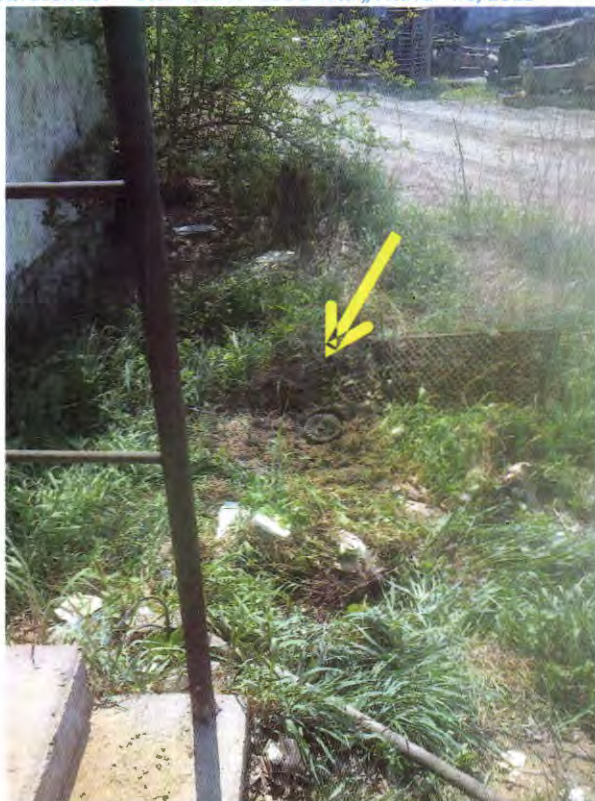
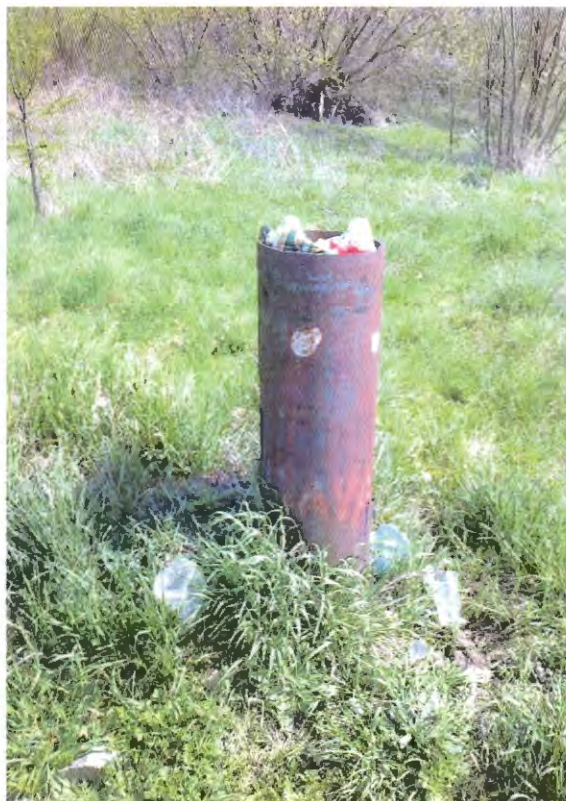
Obrázek 13: Stav vrtů HJ-101 a vrtu „Vltava“ v 5/2013

vrt HJ – 101

vrt „Vltava“

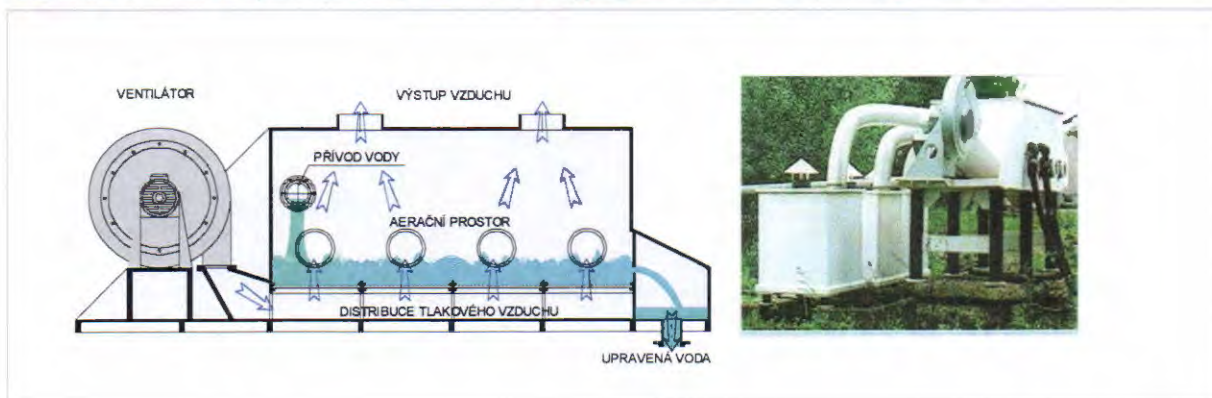
Obrázek 14: Příklad stripovací jednotky horizontálního typu (jeden stupeň bez doplňkových sestav)

Doporučujeme rovněž pro první hodiny a dny sanačního čerpání mít pohotově k dispozici rezervní náplň 750 kg. AU pro I. stupeň čištění. Předpokládá se, že upotřebené AU bude regenerováno v externím zařízení nebo zneškodněno ve spalovně NO. Účinnost čištění vzdušiny (z obou stupňů čištění) a vypouštěných přečištěných vod (z druhého stupně čištění) bude předmětem sanačního i technologického monitoringu. Obrázek aerační jednotky (jeden stupeň) viz. níže. Schéma sanačního systému viz příloha č.11.

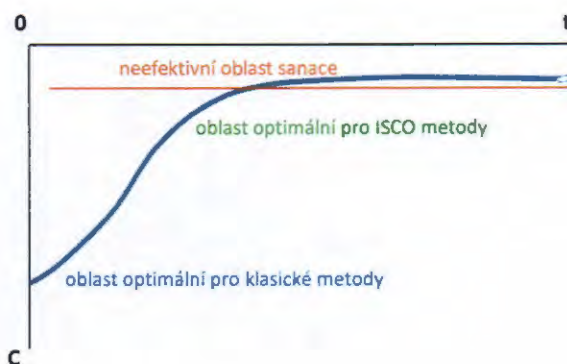
Weibulova modifikace Gompertzovy křivky

C = koncentrace PCE

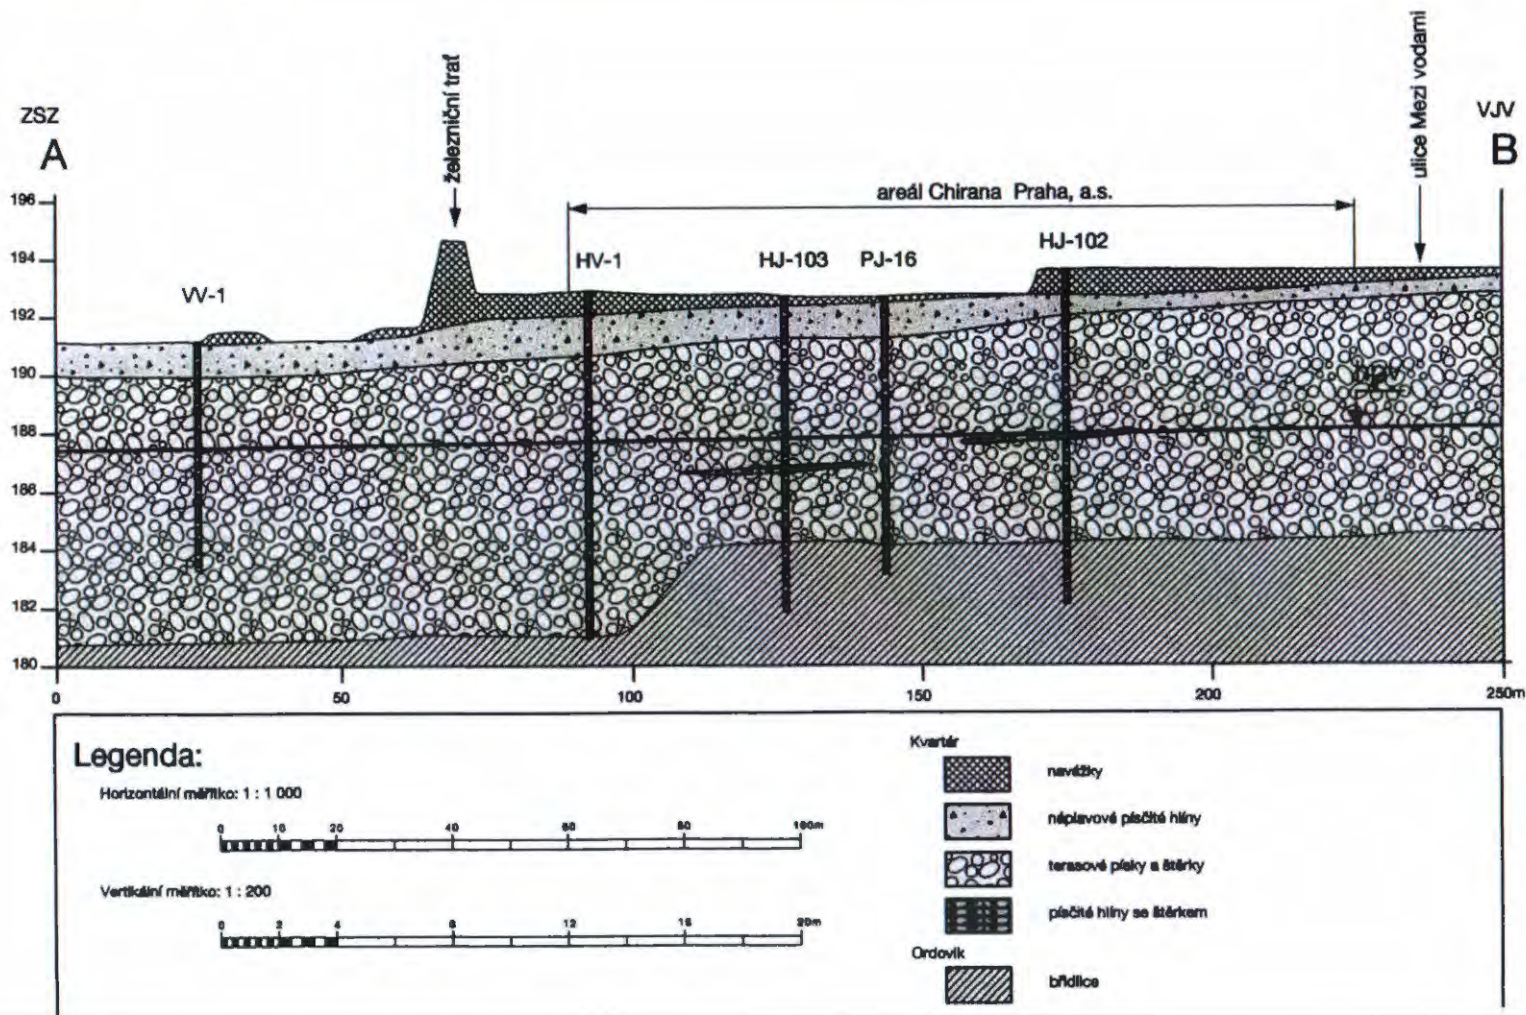
# Geologický řez

Pro aplikaci do mapy propojit hydrogeologické objekty přímkami VV1--HV1--HJ103--PJ16--HJ102

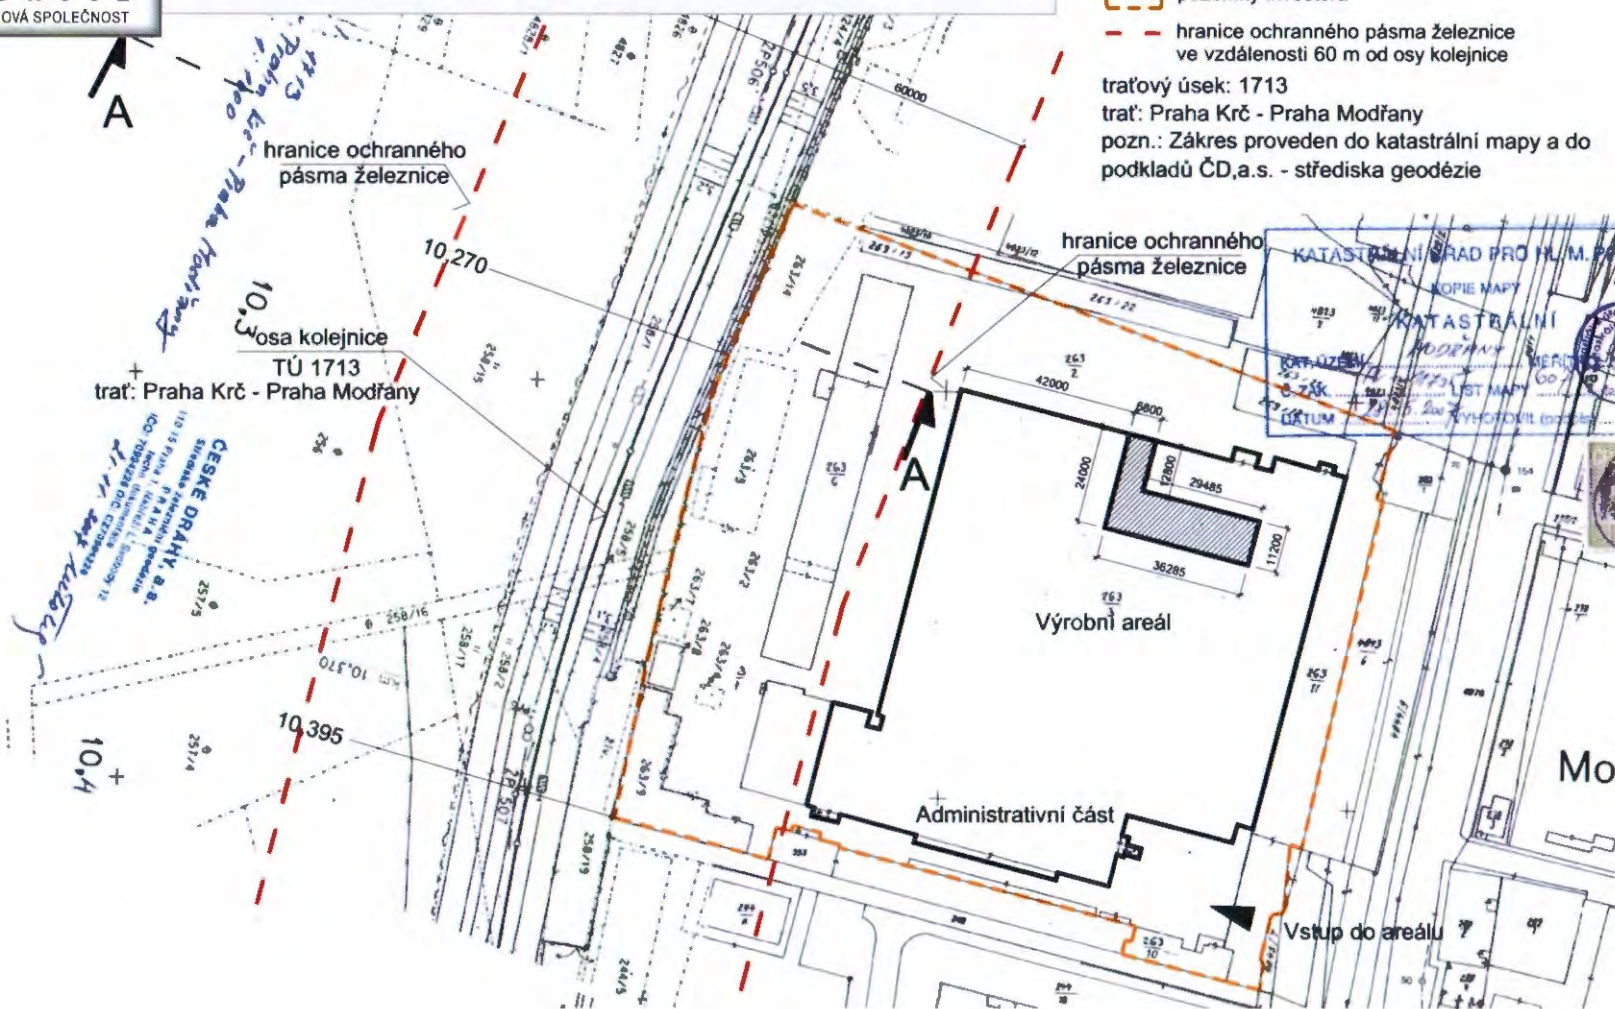
**Ochranné pásmo železnice**  
**ČD / SŽDC**  
1 strana

trať: Praha Krč - Praha Modřany

pozn.: Zákres proveden do katastrální mapy a do  
podkladů ČD,a.s. - střediska geodézie

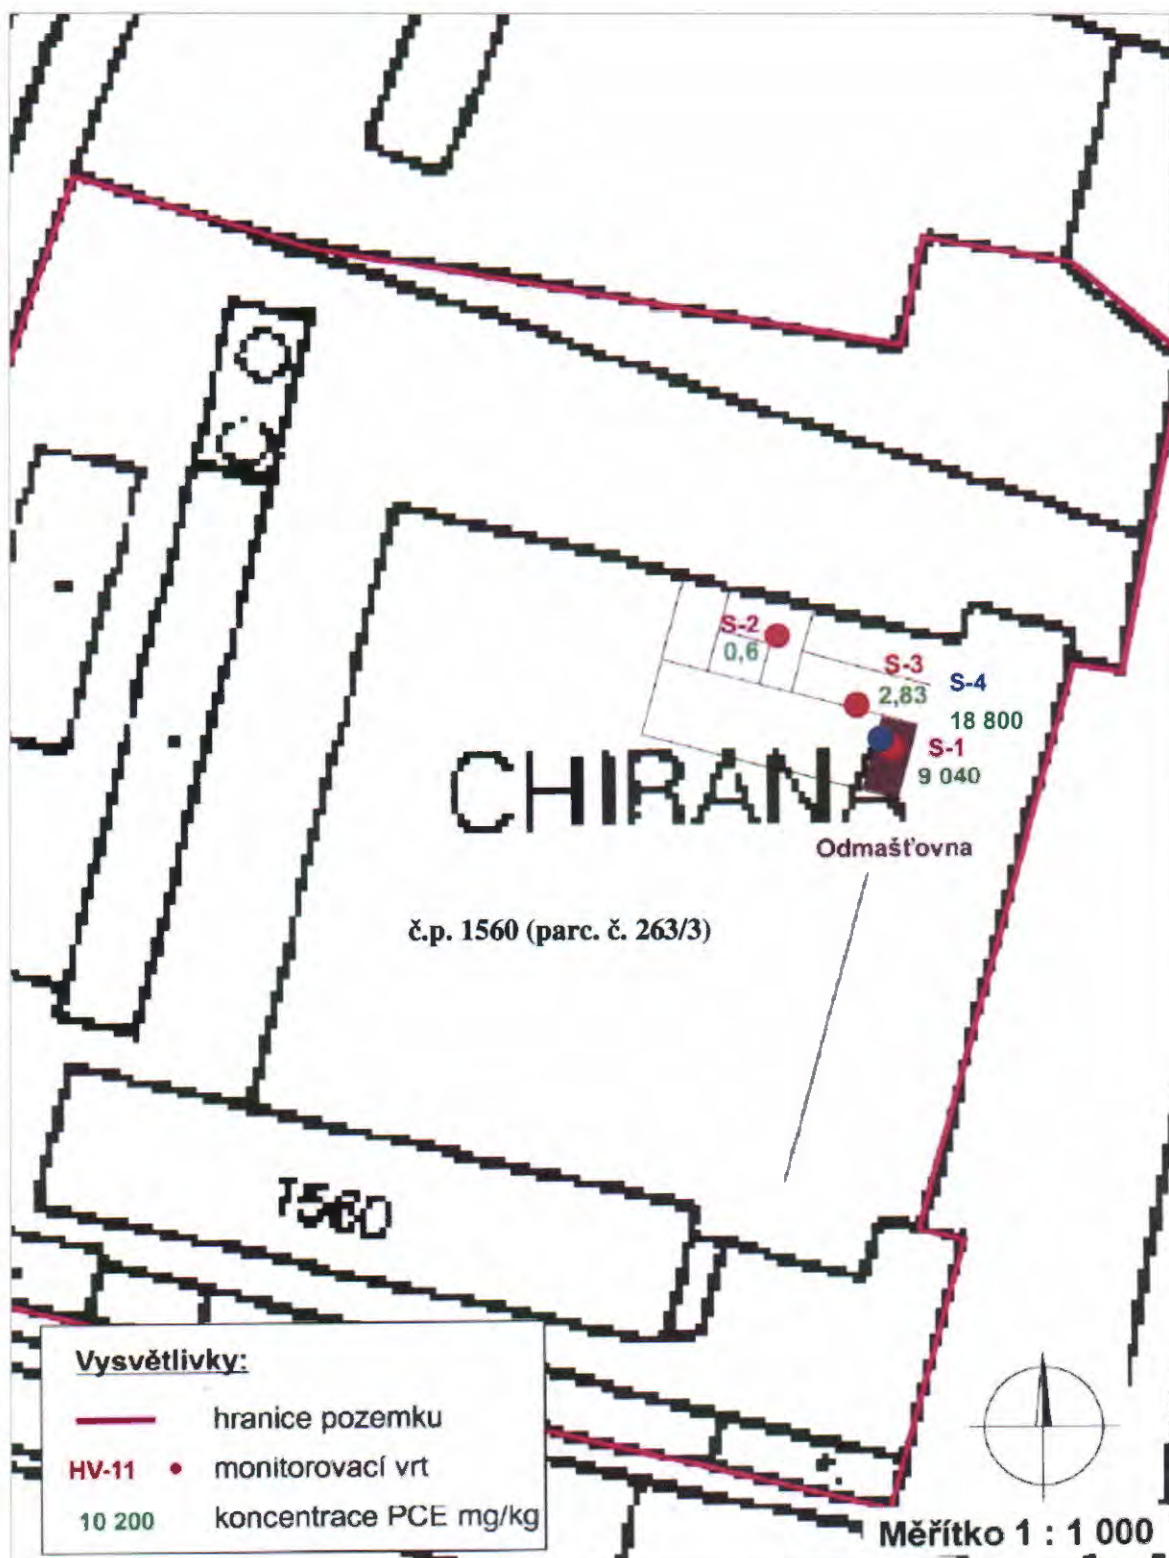
**Lokalizace sond ve výrobní budově č.p. 1560**

sondy **S1, S2, S3** (doprůzkum 2005)

sonda **S4** (studie proveditelnosti 2008)

Před tím dne 13.5. 2008 byla společností RMT VZ, a.s. provedena 7,4 m hluboká sonda S4 do podloží odmašťovny (v prostoru mimo betonovou vanu) s následujícím výsledkem (hloubky v metrech jsou popisovány směrem od podlahy, která je v úrovni venkovního terénu) :

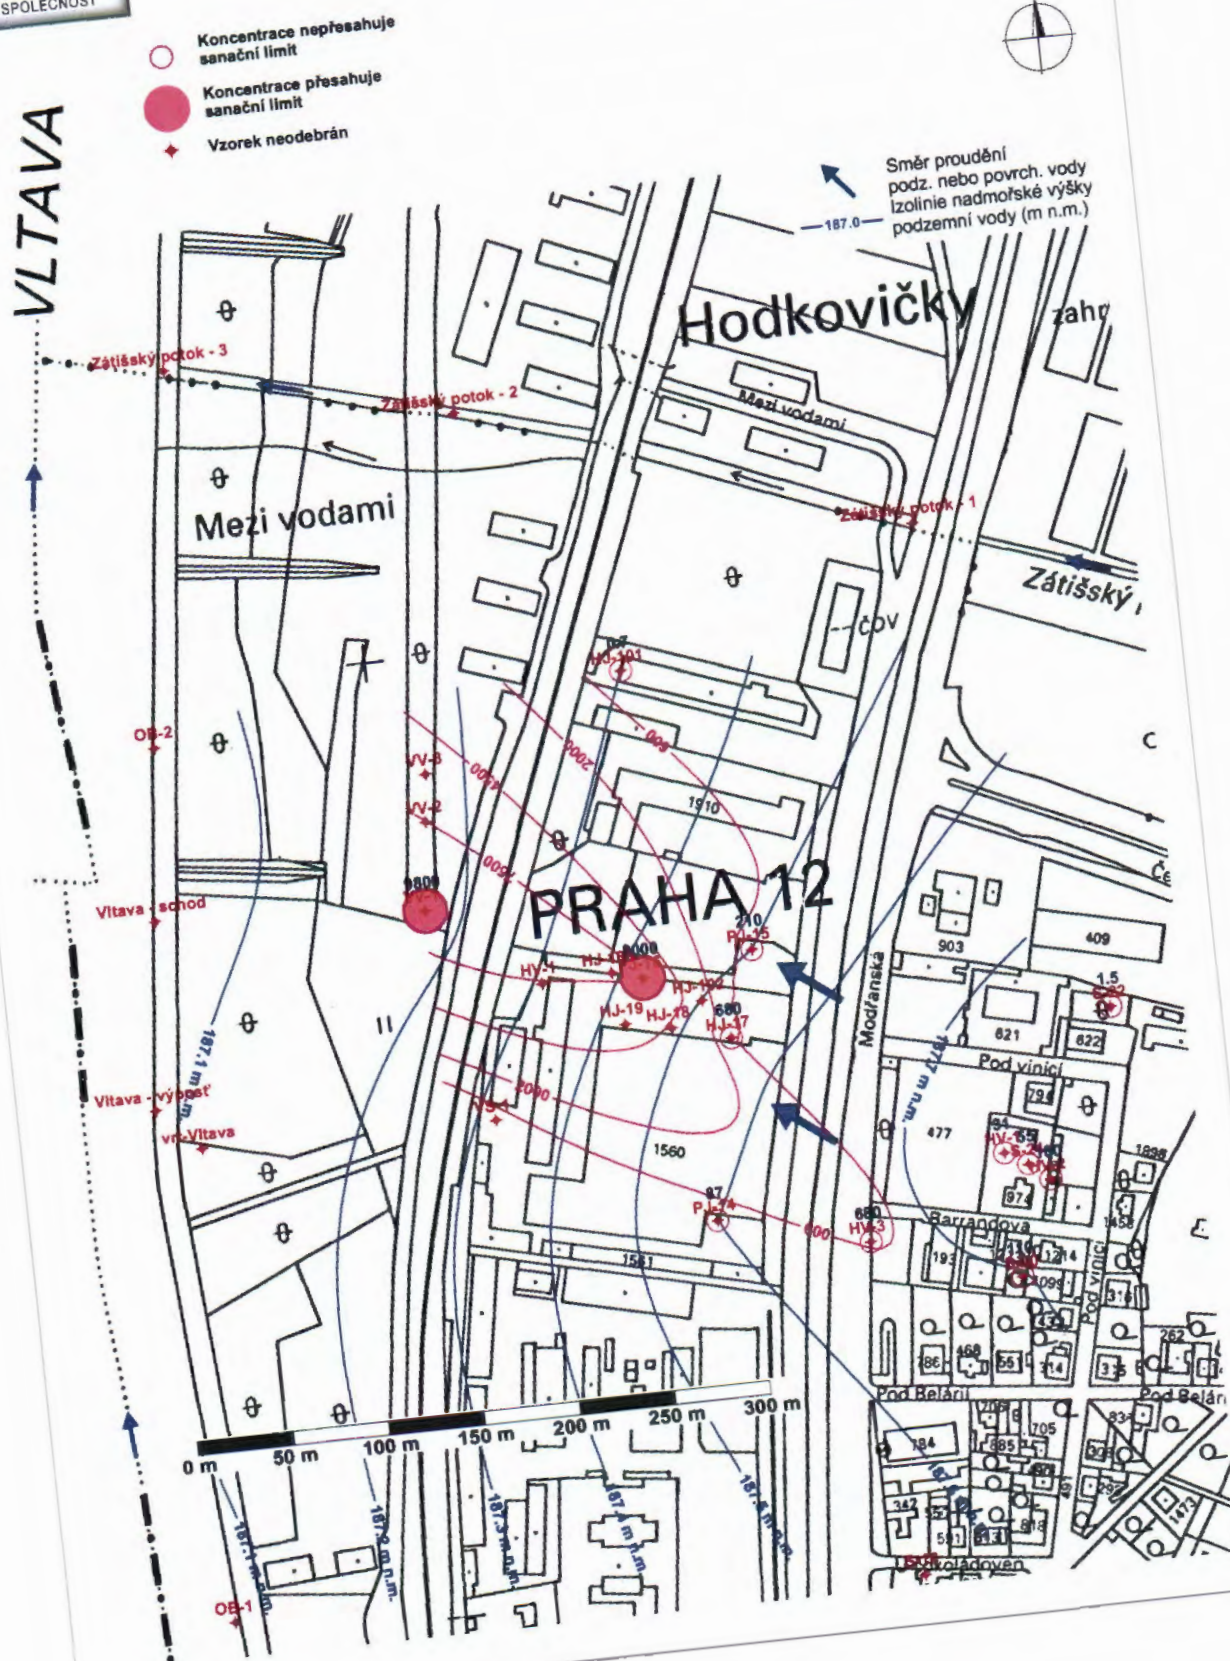
Projekt sanace SEZ na lokalitě bývalého provozu  
Chirana společnosti NEAL s.r.o.  
Rozložení koncentrací PCE v podzemní vodě 2004

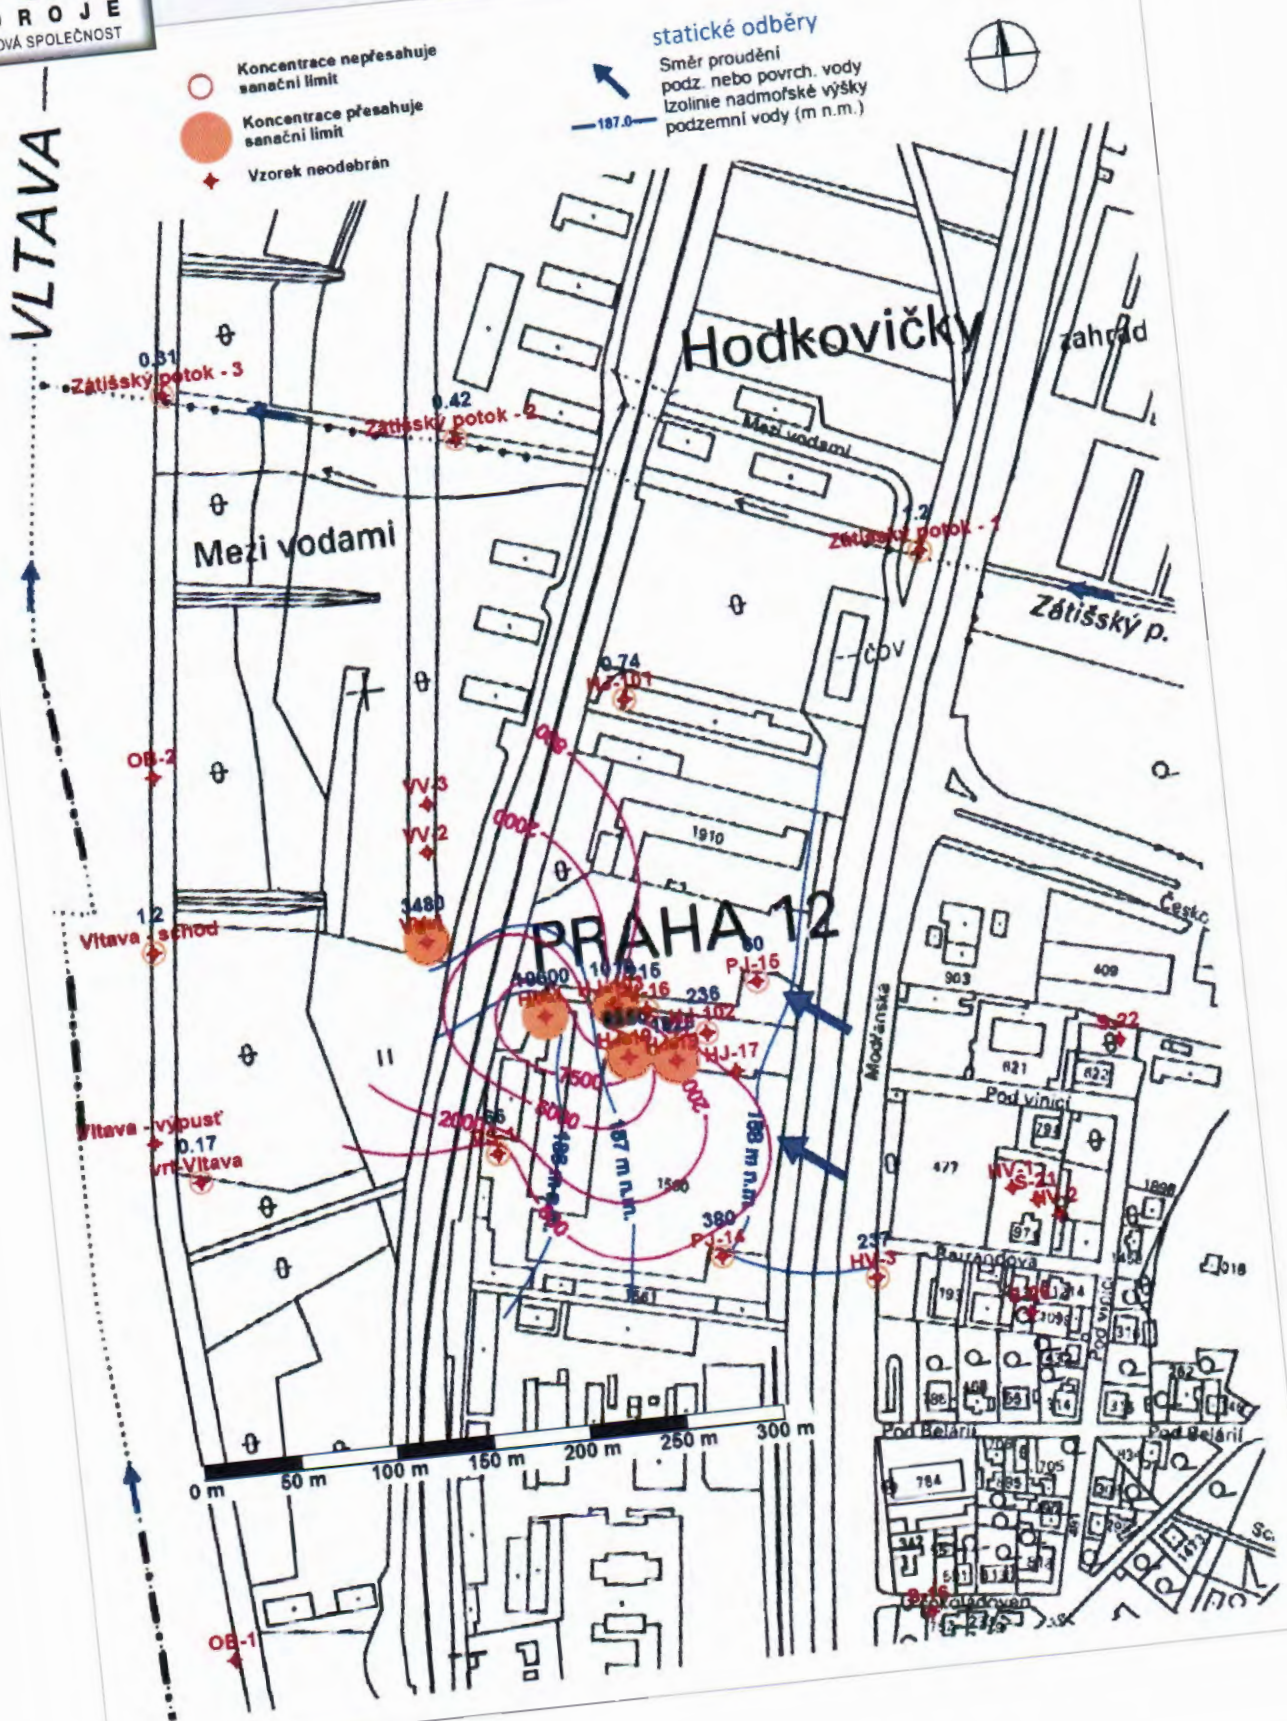
Projekt sanace SEZ na lokalitě bývalého provozu  
Chirana společnosti NEAL s.r.o.  
**Rozložení koncentrací PCE v podzemní vodě 2013**

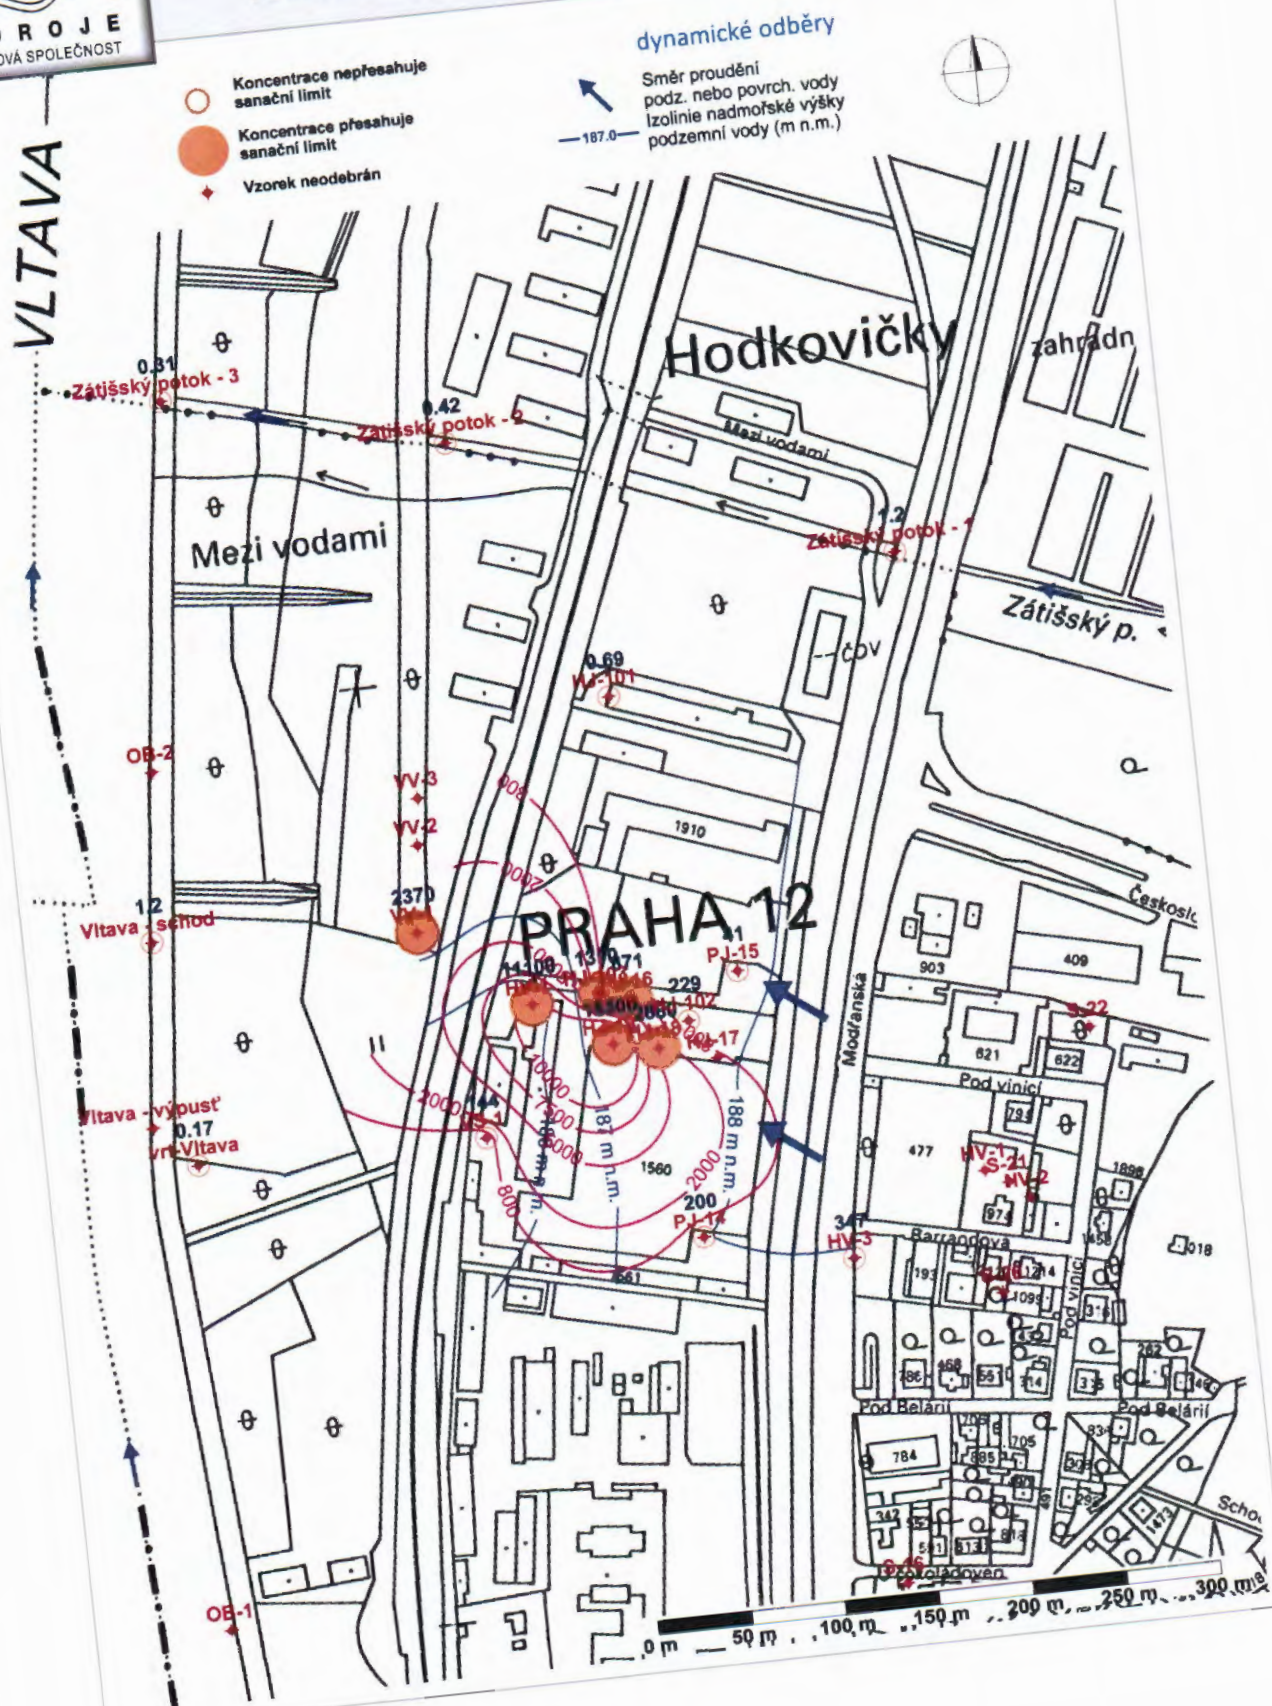
Projekt sanace SEZ na lokalitě bývalého provozu  
Chirana společnosti NEAL s.r.o.  
**Rozložení koncentrací PCE v podzemní vodě 2013**

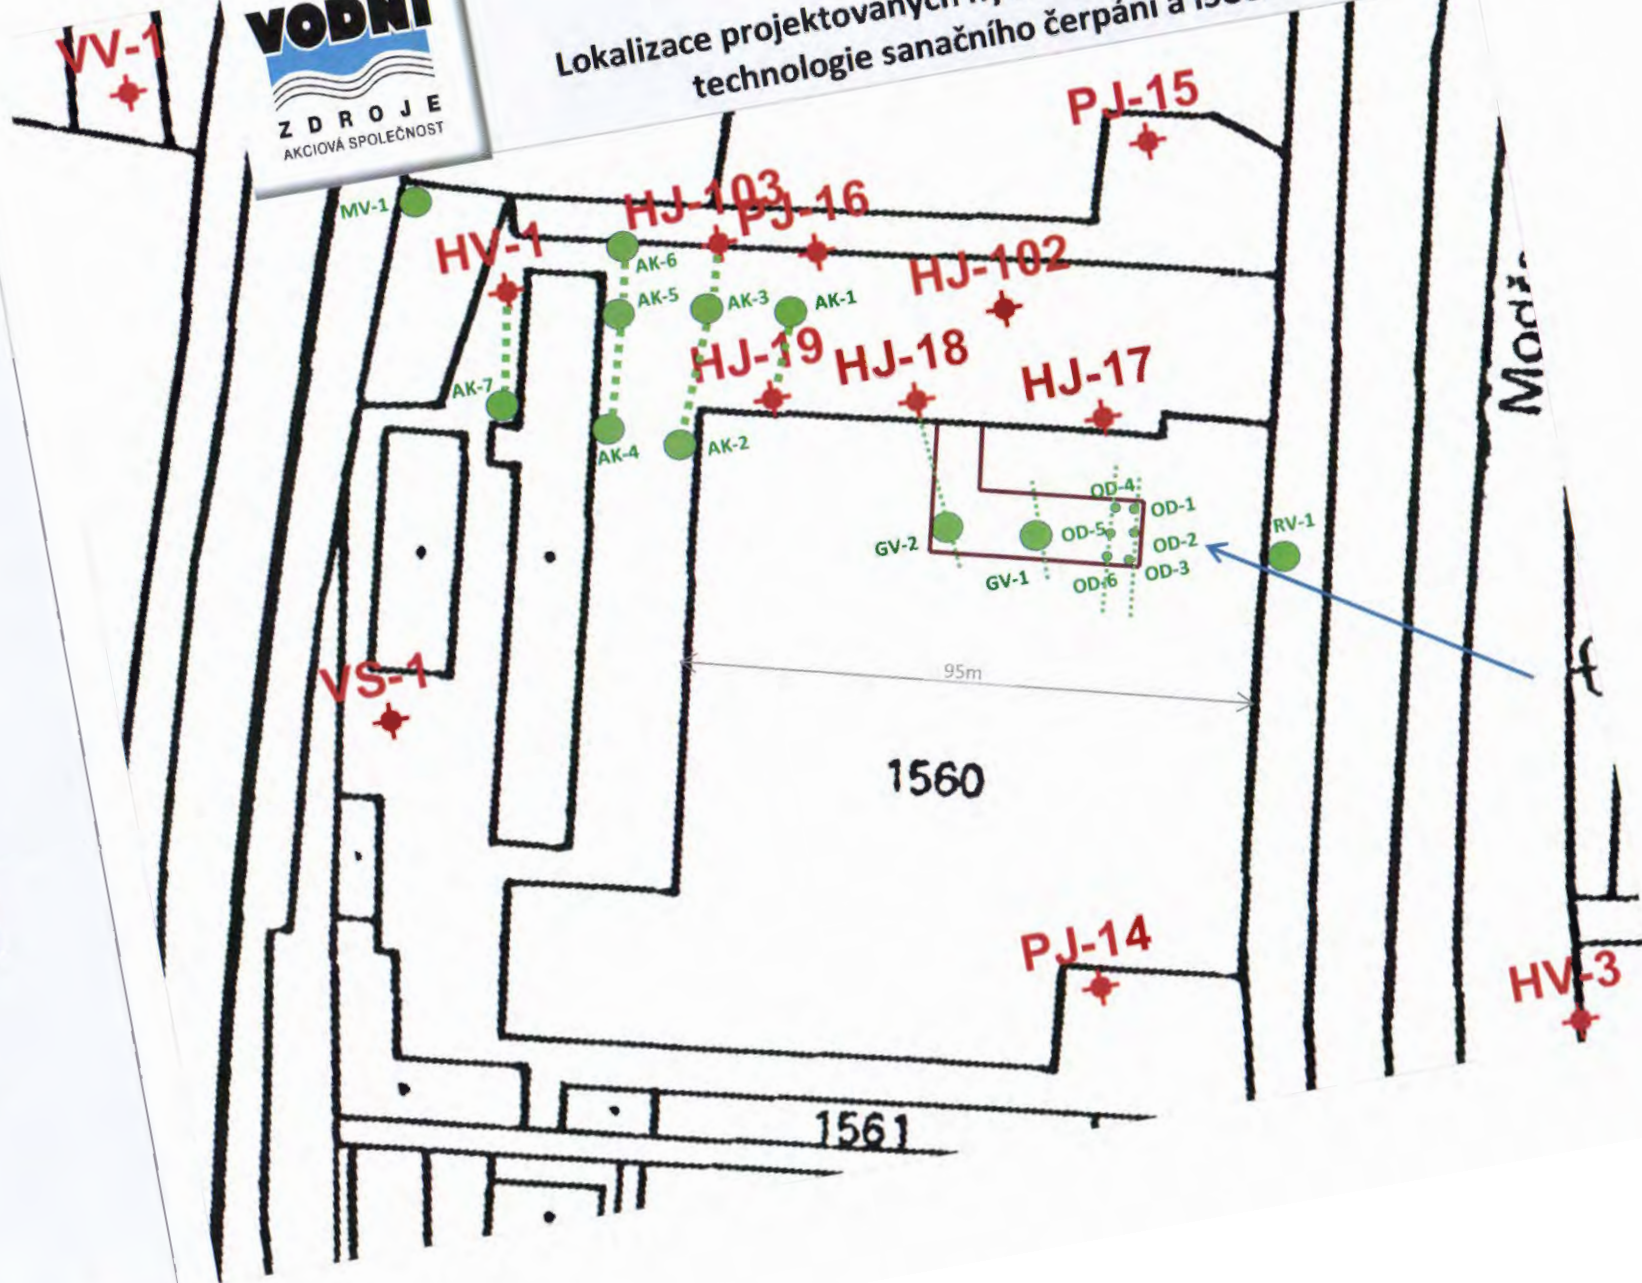
**Lokalizace projektovaných hydrogeologických vrtů  
pro technologie sanačního čerpání a ISCO**

prostory bývalé  
galvanovny

--- linie pro ISCO

směr  
proudění podzemní vody

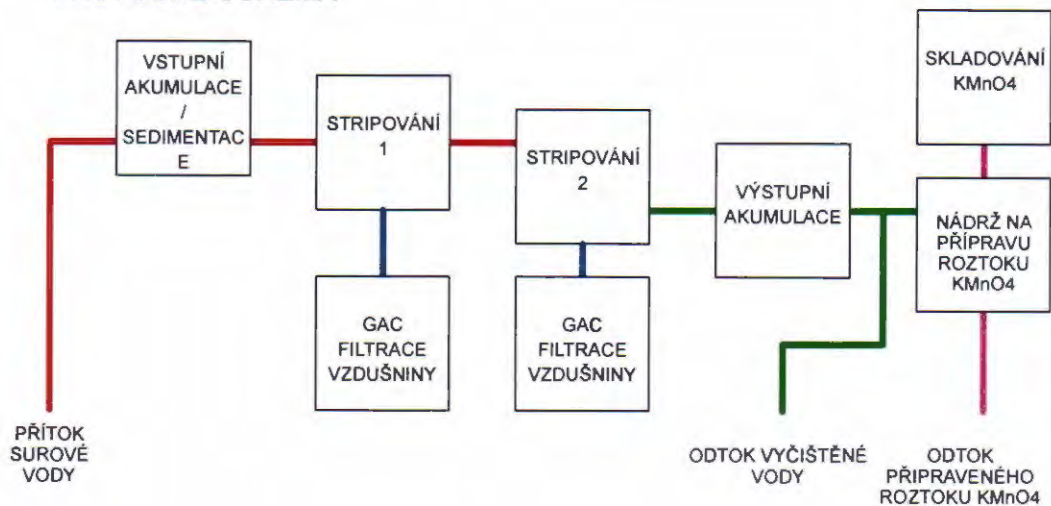
PRŮTOČNÉ SCHEMA

**Technologické schéma**
