# **Projekt sanace staré ekologické zátěže na lokalitě bývalého provozu Chirana společnosti NEAL s.r.o.**

konsolidované znění

| Název dokumentu: | <b>Projekt sanace staré ekologické zátěže<br/>na lokalitě bývalého provozu<br/>CHIRANA společnosti NEAL s.r.o</b><br>(konsolidované znění ) |

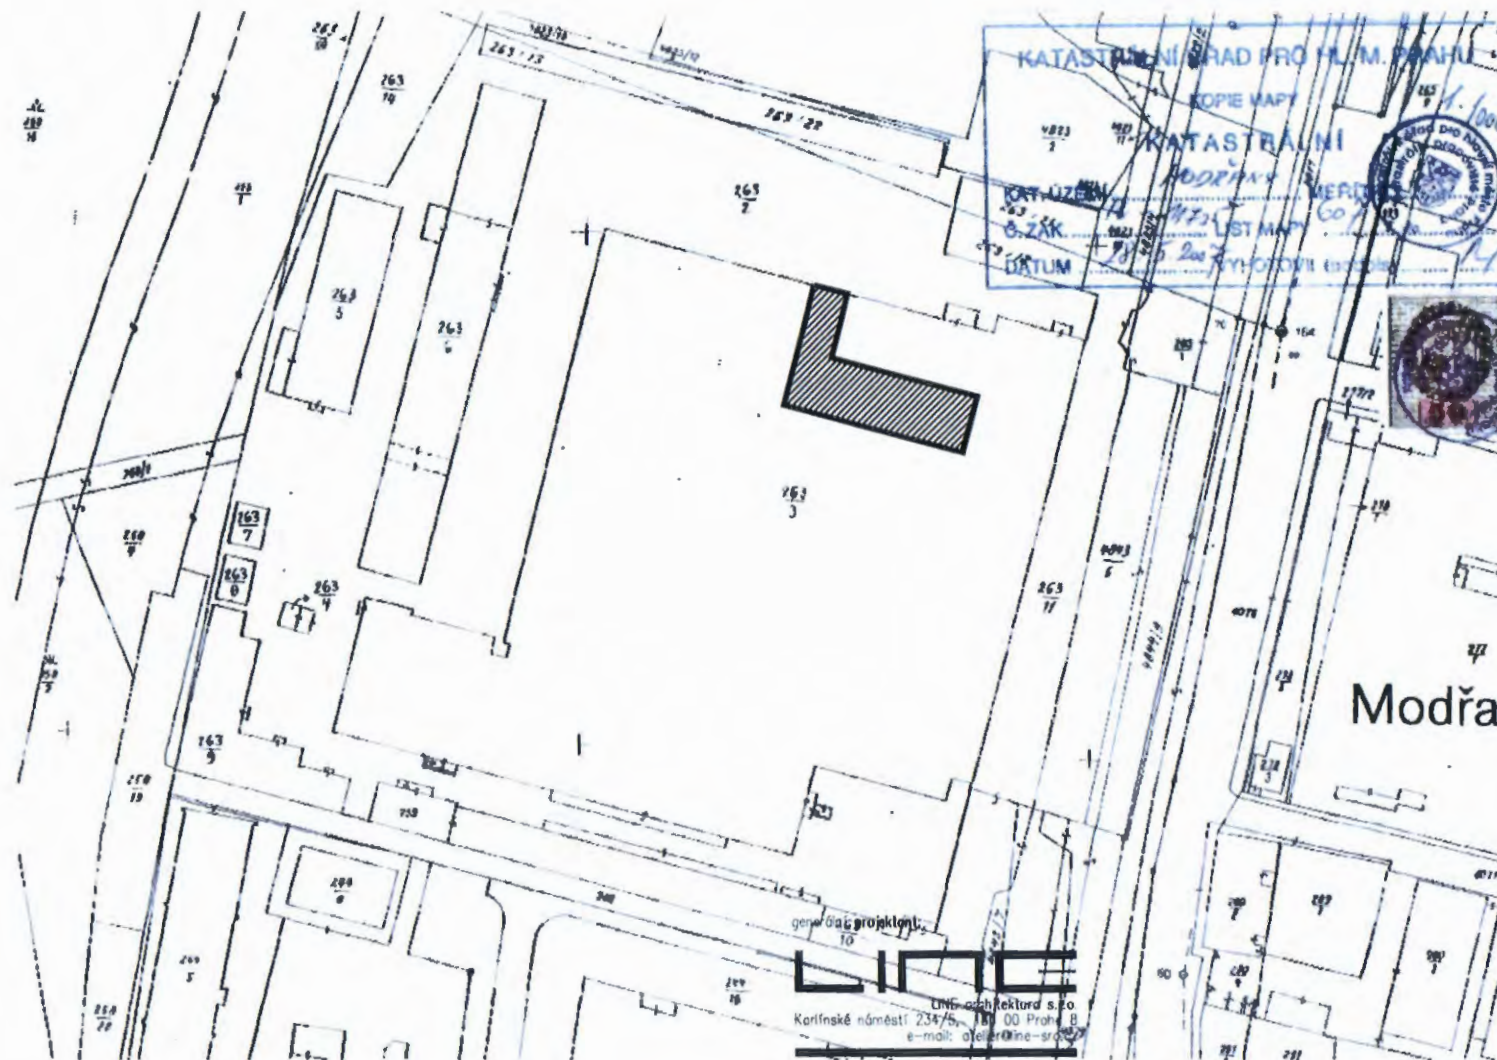
Dotčená část objektu

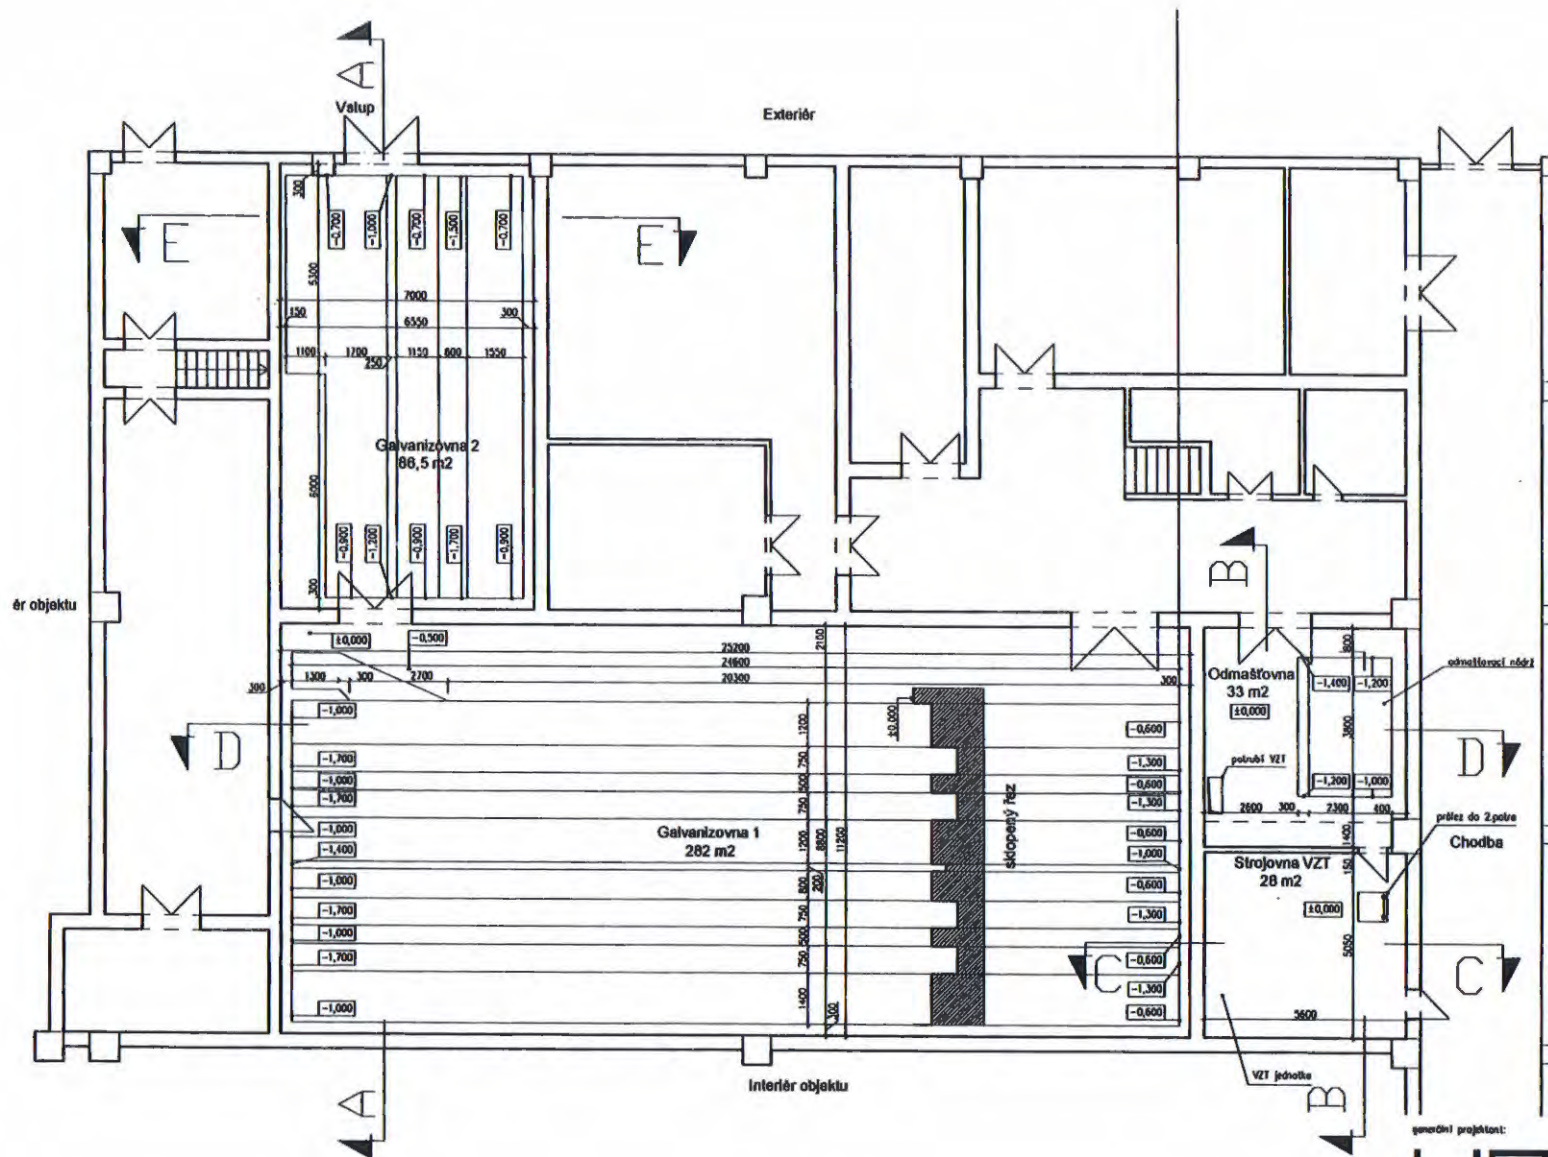
**Bourací práce:** Směrem do galvanizovny 2 bude odstraněna dělicí zděná stěna tl. 400mm vč. ocelových vrat. Dále dojde k odstranění kamenného obkladu v celém rozsahu místnosti vč. kamenných desek použitých na záklop žlabů. Dále bude probourána podlaha mezi galvanizovnou 1 a galvanizovnou 2 tak, že budou nádrže v obou místnostech propojeny. Směrem do exteriéru bude vytvořen vstupní ( vjezdový ) otvor, který bude vymezen výškově nadpražím stávajícího okna, půdorysně od sloupu ke sloupu. Budou odstraněny veškeré stávající rozvody VZT, elektroinstalace, zdravotnických, které by překážely demoličním pracem

V místě bývalé odmašťovny je plánována sanace kontaminované půdy a demolice slouží jako příprava realizace sanace – umožnění vjezdu do prostoru bývalé odmašťovny, tzn. budou probourány nebo odstraněny nenosné a nosné konstrukce, které umožní vjezd do prostoru bývalé odmašťovny. Jedná se o bourání výplňového obvodového zdiva, příček a konstrukcí podlah vč. násypů pod podlahami. V místě bývalé strojovny VZT, která je dvoupodlažní, je třeba odstranit také konstrukci ŽB stropu. Tento strop je vestavěný pouze v místě bývalé strojovny VZT, tzn. jeho postupnou demolicí není narušena nosná konstrukce objektu.

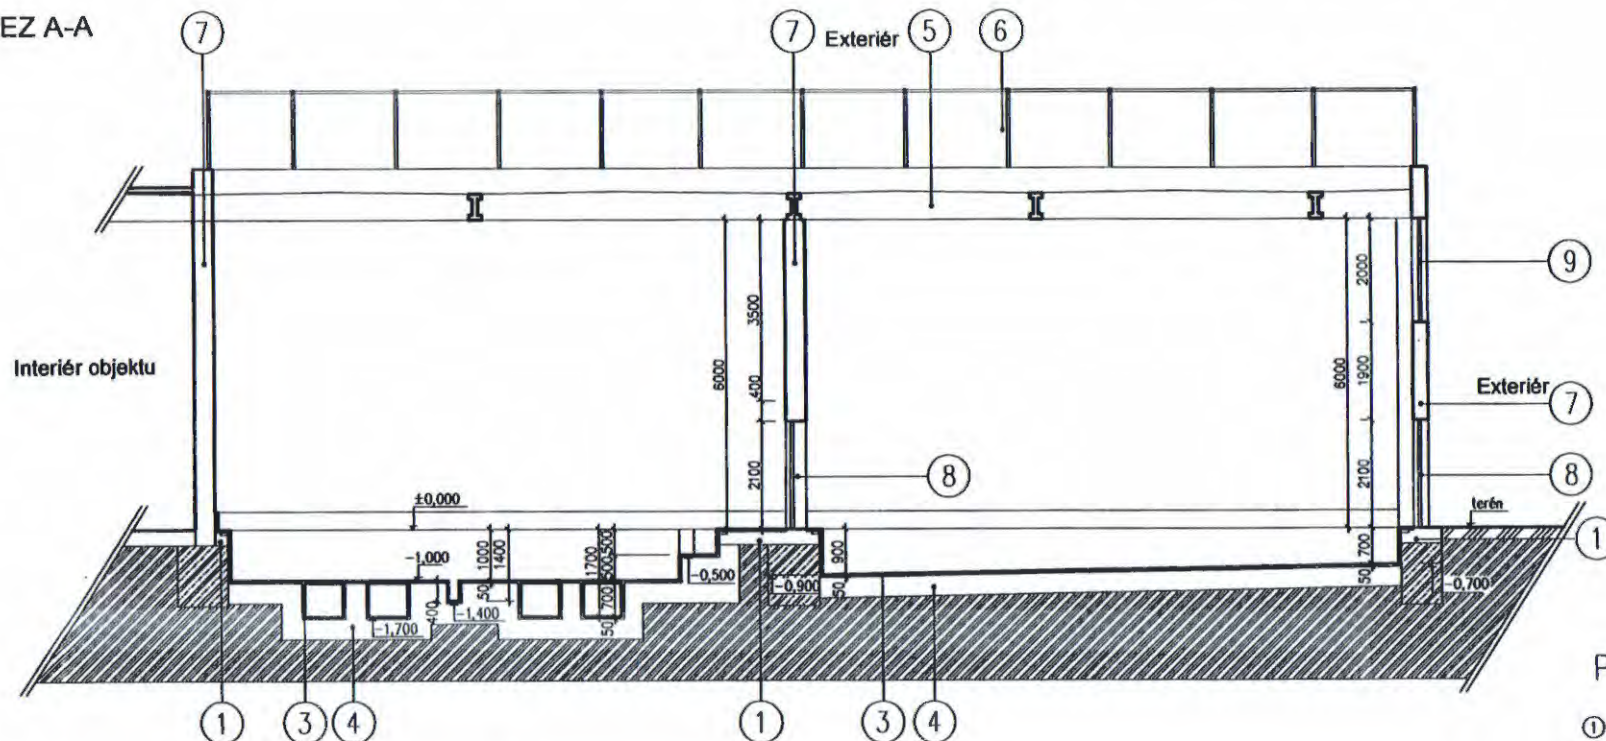
ŘEZ A-A

Pozn: stávající konstrukce

- ① Podlahová betonová deska
- ② Betonová vana – odmašťovna
- ③ Kamenný obklad galvanizačních nádrží
- ④ Betonová vana – galvanizačních nádrží
- ⑤ Střešní vazník
- ⑥ Střešní světlík
- ⑦ Zděná stěna
- ⑧ Železné dveře
- ⑨ Okno
- ⑩ Železobetonové patro
- ⑪ Zděná přička

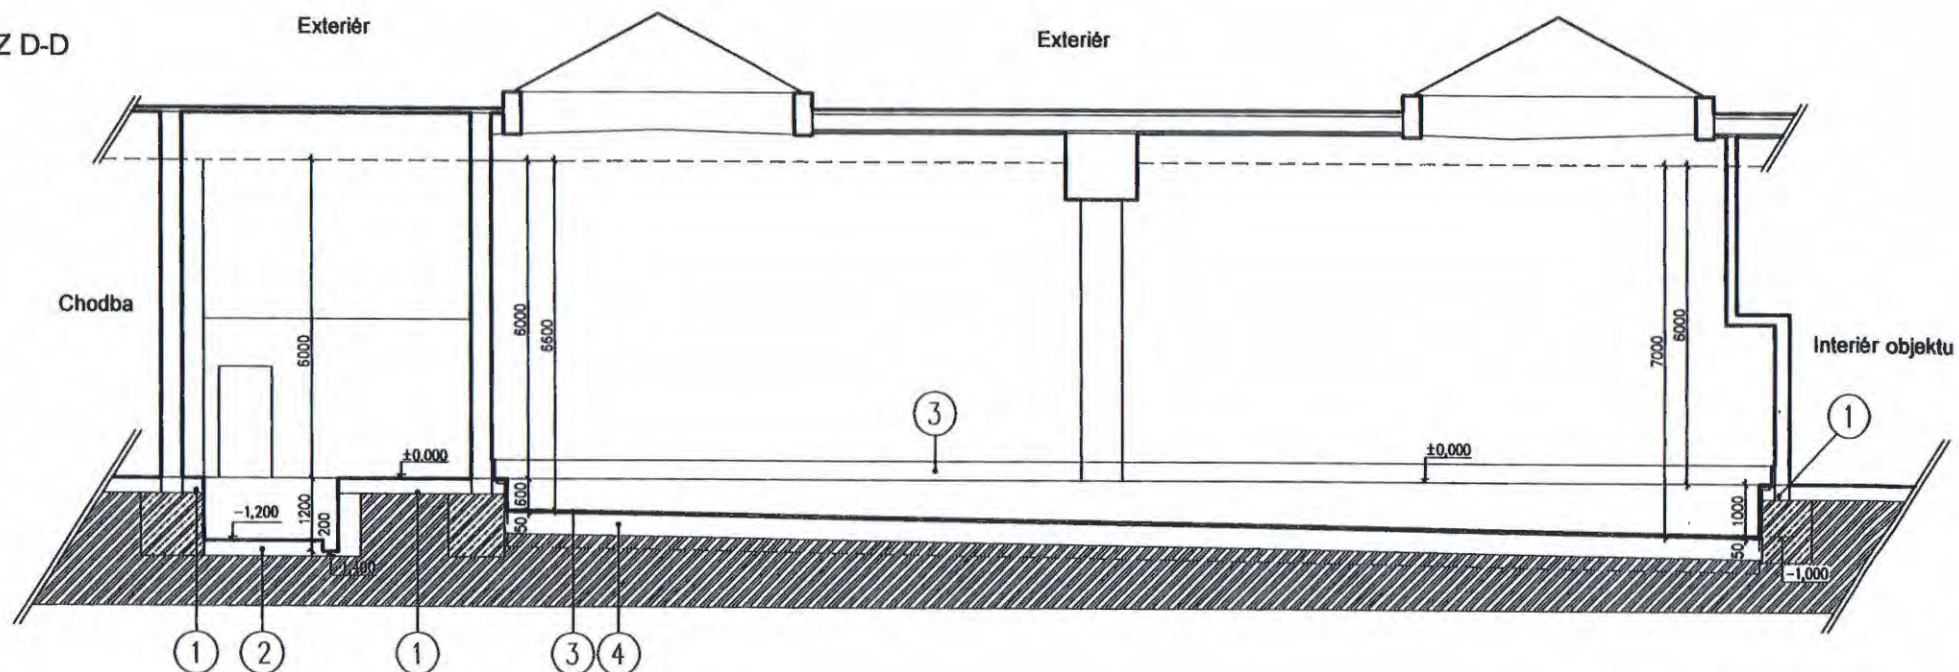
# ŘEZ D-D

Pozn: stávající konstrukce

- ① Podlahová betonová deska
- ② Betonová vana – odmašťovna
- ③ Kamenný obklad galvanizačních nádrží
- ④ Betonová vana – galvanizačních nádrží
- ⑤ Střešní vazník
- ⑥ Střešní světlík
- ⑦ Zděná stěna
- ⑧ Železné dveře
- ⑨ Okno
- ⑩ Železobetonové patro
- ⑪ Zděná příčka

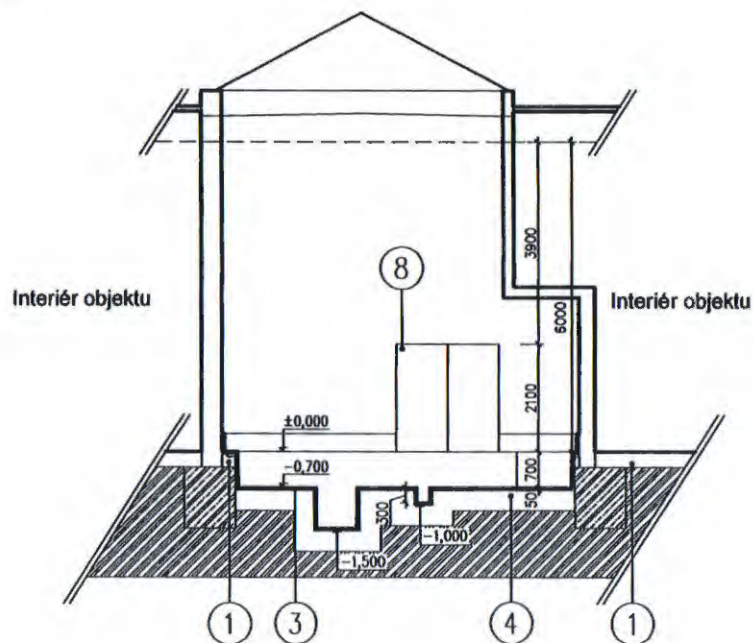
# ŘEZ E-E

Pozn: stávající konstrukce

- ① Podlahová betonová deska
- ② Betonová vana – odmašťovna
- ③ Kamenný obklad galvanizačních nádrží
- ④ Betonová vana – galvanizačních nádrží
- ⑤ Střešní vazník
- ⑥ Střešní světlík
- ⑦ Zděná stěna
- ⑧ Železná dveře
- ⑨ Okno
- ⑩ Železobetonové patro
- ⑪ Zděná příčka

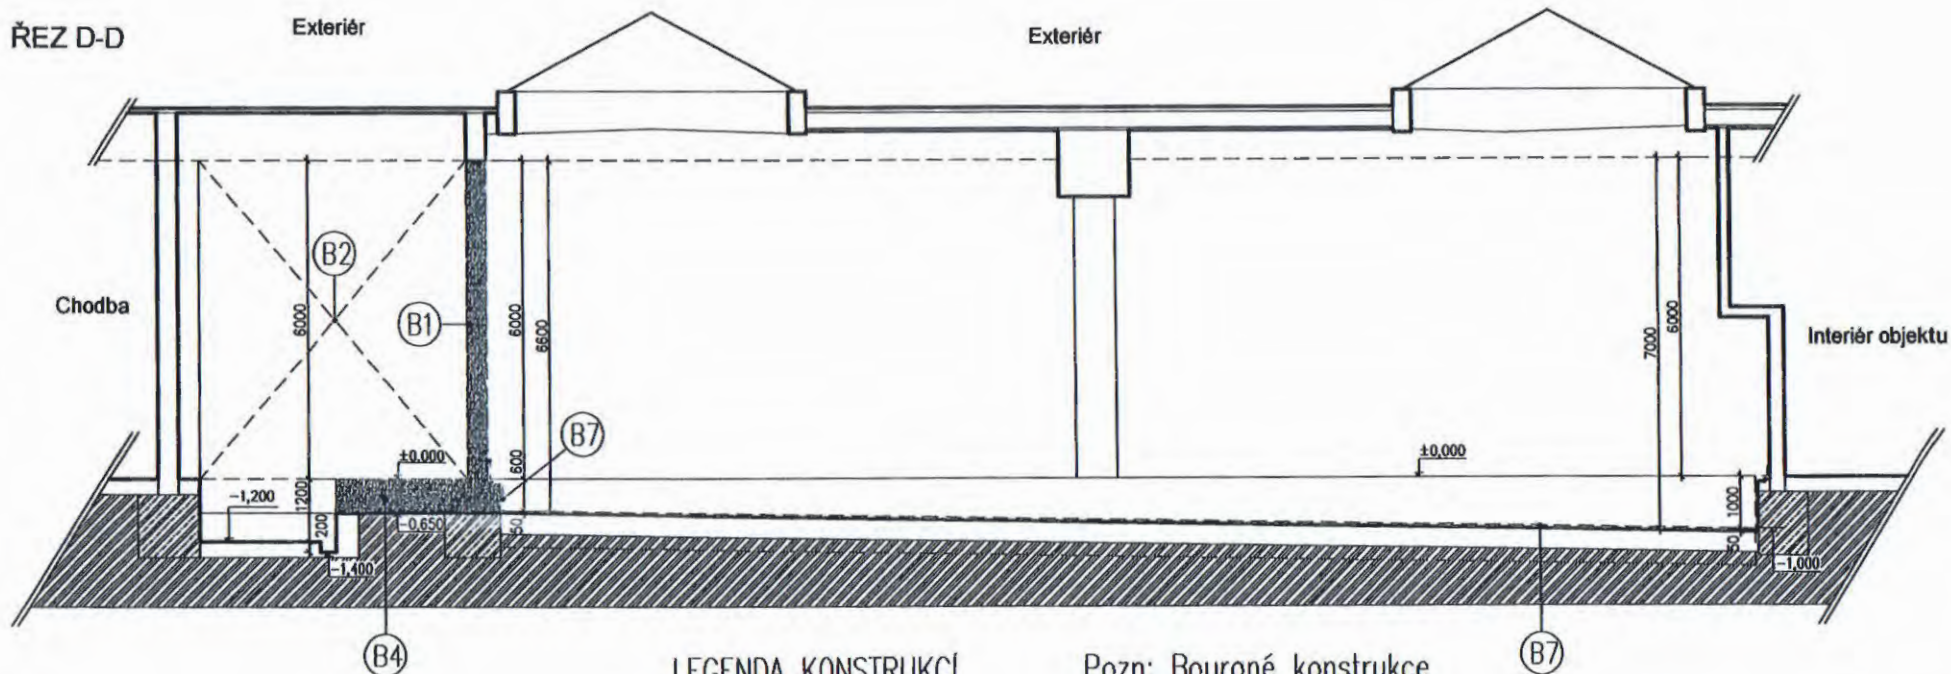
# ŘEZ D-D

ŘEZY C-C, D-D - BOURANÉ KONSTRUKCE

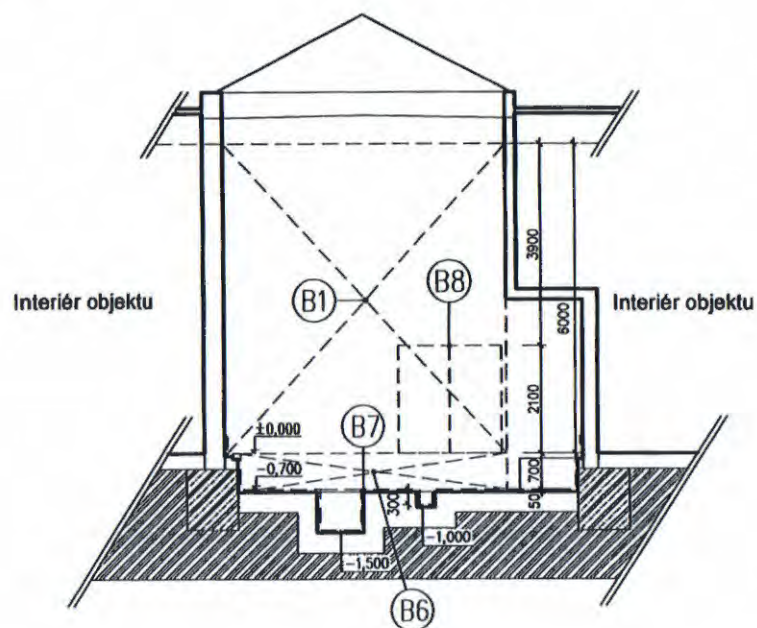
# ŘEZ E-E

| ZOP:<br>Ing.arch. Miroslav Červ | výkres:<br><b>ŘEZY E-E, E'-E' - BOURANÉ KONSTRUKCE</b> | stupeň:<br><b>DSP</b> | číslo paré:<br><b>F1.4c</b> |

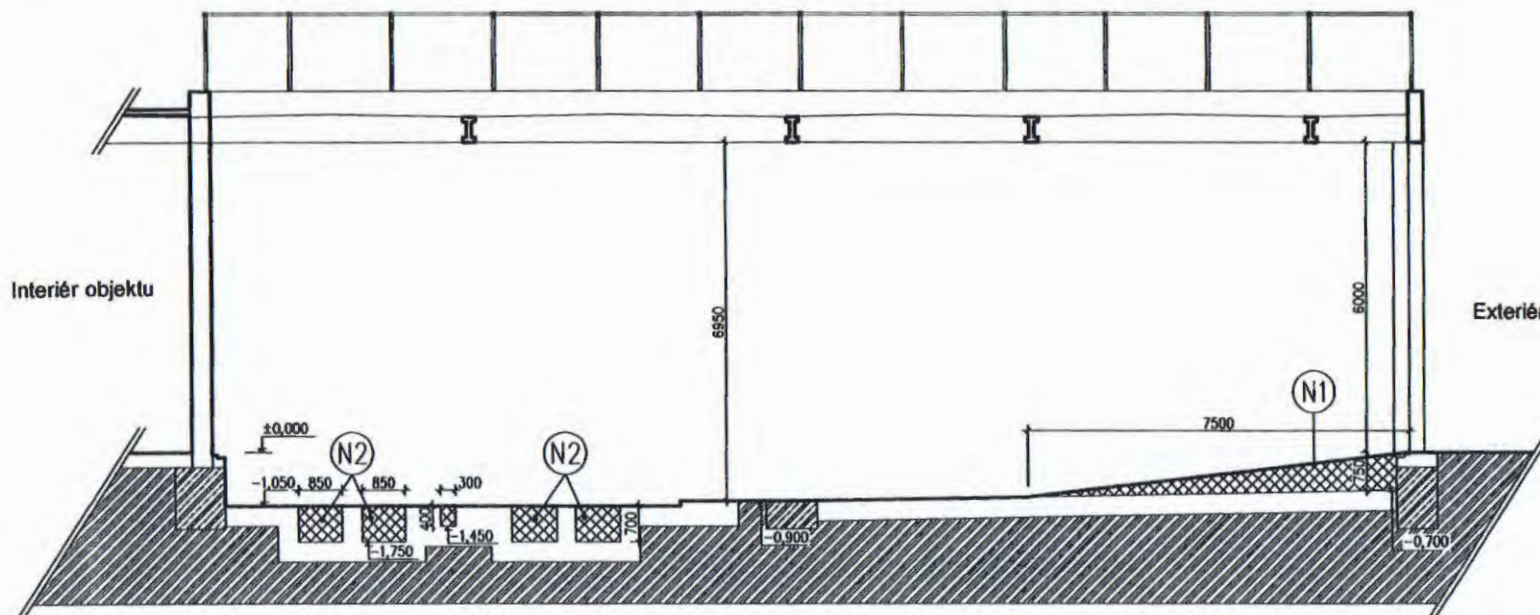
# ŘEZ A-A

Pozn: Nové konstrukce

- (N1) Násyp – Nájezdová rampa 1:10
- (N2) Zásyp žlabů v galvanizačních nádržích
- (N3) Ocelová trubka průměr 400mm výška 0,5m nad úrovní zásypu

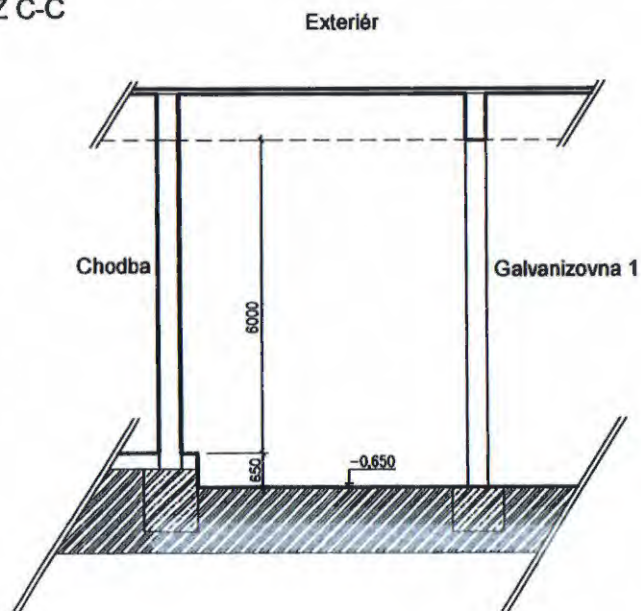
# ŘEZ C-C

Pozn: Nové konstrukce

- (N1) Násyp - Nájezdová rampa 1:10
- (N2) Zásyp žlobů v galvanizačních nádržích
- (N3) Ocelová trubka průměr 400mm výška 0,5m nad úroveň zásypu

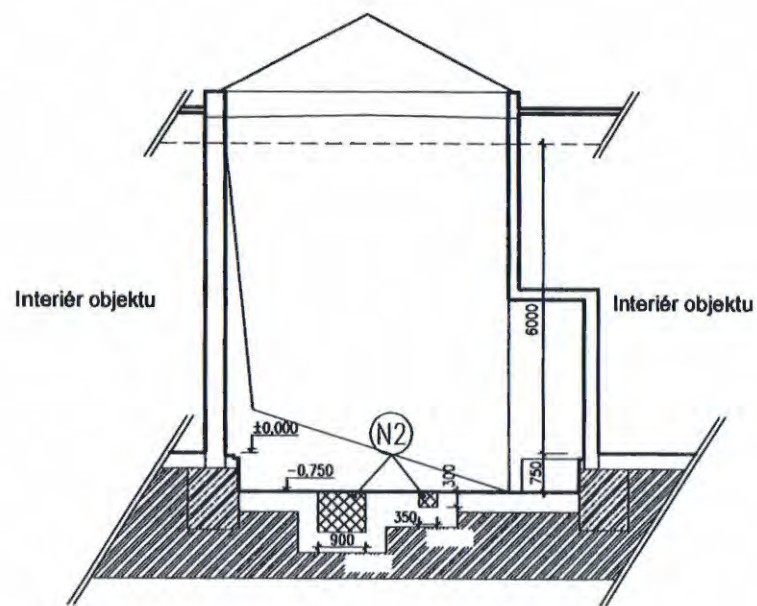
# ŘEZ E-E

Pozn: Nové konstrukce

- ① Násyp – Nájezdová rampa 1:10
- ② Zásyp žlabů v galvanizačních nádržích
- ③ Ocelová trubka průměr 400mm výška 0,5m nad úrovní zásypu
