# MINISTERSTVO FINANCÍ

Věc: **Poskytnutí vysvětlení zadávací dokumentace – 4  
+ změna zadávací dokumentace dle § 99**

Nadlimitní veřejná zakázka na stavební práce s názvem „**Sanační zásah na lokalitě Aglomerace ve společnosti VÍTKOVICE, a.s.**“, zadávaná dle zákona č. 134/2016 Sb., o zadávání veřejných zakázek, ve znění pozdějších předpisů (dále jen „zákon ZVZ“), druhem zadávacího řízení – otevřené řízení, zveřejněná ve Věstníku VZ dne 13. 4. 2017, s Evidenčním číslem zakázky Z2017 – 0009285.

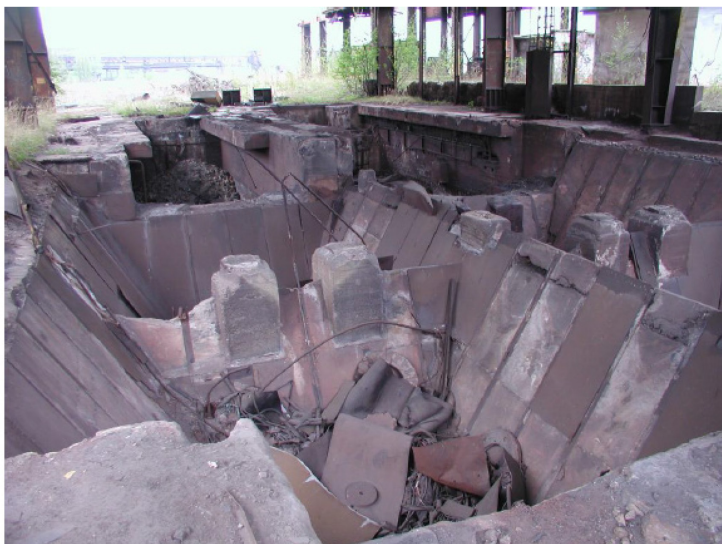
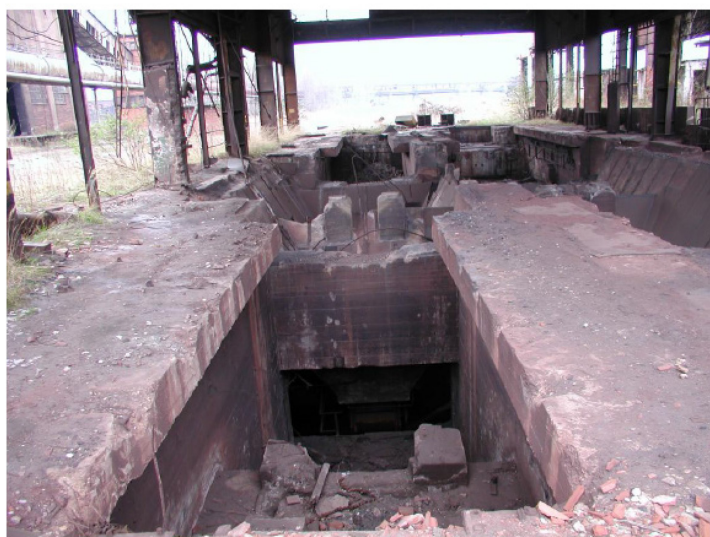
V případě, že OP spodní stavby je 6 364,05 m<sup>3</sup>, pak by uvažovaný poměr při 813 m<sup>3</sup> objemu konstrukcí byl pouze 12,77 %, což ale neodpovídá předané technické zprávě a fotodokumentaci.

pohled do výklopů

vstup pod výklopy

*Výpočet výměr položek dle PD je správný a je uveden v příloze projektové dokumentace G - výkaz výměr, kterou zadavatel poskytuje v příloze tohoto vysvětlení.*

*S ohledem na volné prostory výsypek z vyklopníku a podzemních dopravních tunelů je počítáno s celkovou plochou základů 271 m<sup>3</sup>. Demolice bude prováděna do - 3 m p.ú.t. Celkový objem byl tedy určen  $271 \times 3 = 813 \text{ m}^3$ .*

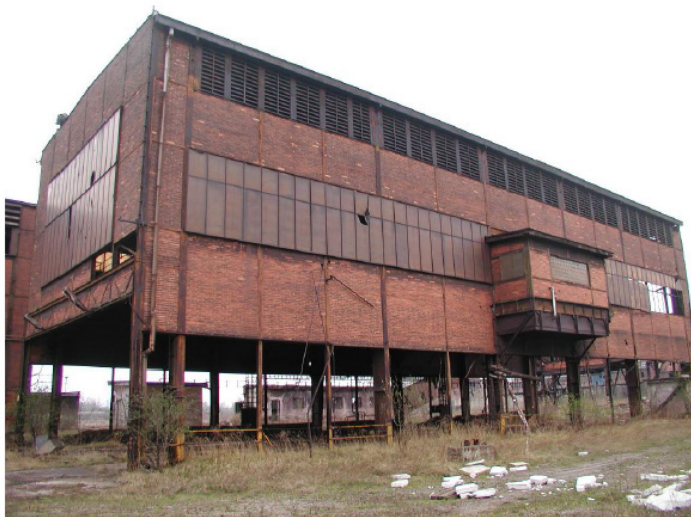
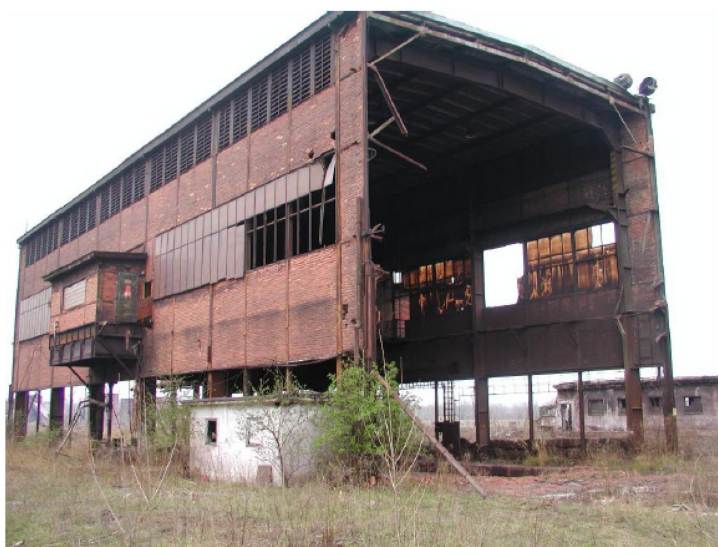
Z fotodokumentace je zřejmé, že objekt SO 09 má v současné době i vrchní stavbu:

výklopník ze západu

výklopník z jz s přístavkem

Rozpor mezi fotodokumentací a výkazem výměr vznikl tím, že při aktualizaci projektu byl přizpůsoben výkaz výměr aktuálnímu stavu (bez budovy, která byla v mezidobí demolována), ale fotodokumentace aktualizována nebyla.

Vrchní část stavby tak, jak je znázorněna na fotodokumentaci v projektové dokumentaci, již neodpovídá skutečnosti, neboť vrchní část stavby již byla odstraněna.

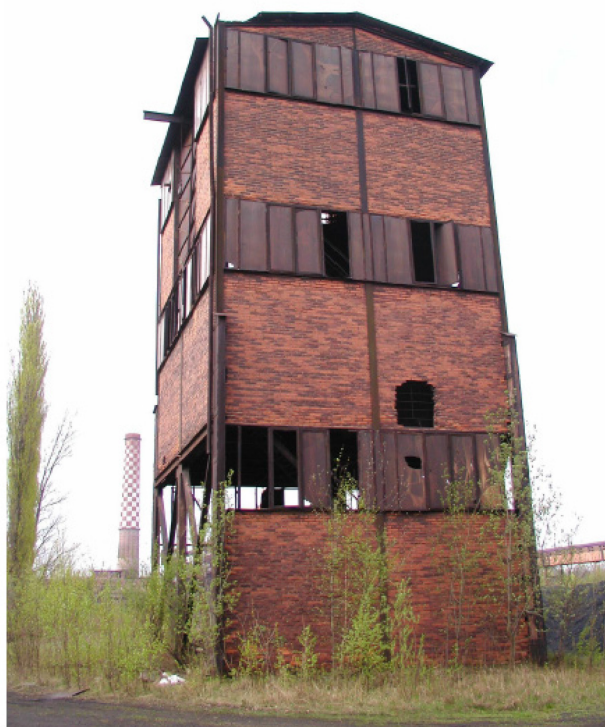
Z fotodokumentace je zřejmé, že objekt SO 21 má v současné době i vrchní stavbu:

poháněcí stanice ze severu

*Rozpor mezi fotodokumentací a výkazem výměr vznikl tím, že při aktualizaci projektu byl přizpůsoben výkaz výměr aktuálnímu stavu (bez budovy, která byla v mezidobí demolována), ale fotodokumentace aktualizována nebyla.*

*Vrchní část stavby tak, jak je znázorněna na fotodokumentaci v projektové dokumentaci, již neodpovídá skutečnosti, neboť vrchní část stavby již byla odstraněna.*

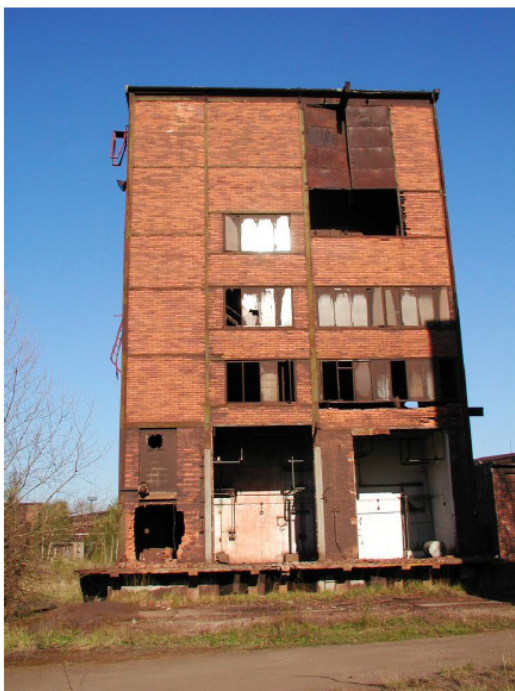
rozvodna u líčho stroje od východu

*Rozpor mezi fotodokumentací a výkazem výměr vznikl tím, že při aktualizaci projektu byl přizpůsoben výkaz výměr aktuálnímu stavu (bez budovy, která byla v mezidobí demolována), ale fotodokumentace aktualizována nebyla.*

*Vrchní část stavby tak, jak je znázorněna na fotodokumentaci v projektové dokumentaci, již neodpovídá skutečnosti, neboť vrchní část stavby již byla odstraněna.*
