## Situace areálu

DS PHM Liberec - Rochlice

**Situace pozemků severně  
od DS PHM Liberec - Rochlice  
s vyznačením projektovaných  
indikačně-sanačních vrtů v rámci  
ochranného sanačního čerpání  
měřítko 1:250**

**Situace areálu  
DS PHM Liberec - Rochlice  
s vyznačením projektovaných  
indikačně-sanačních vrtů v rámci  
ochranného sanačního čerpání  
měřítko 1:250**

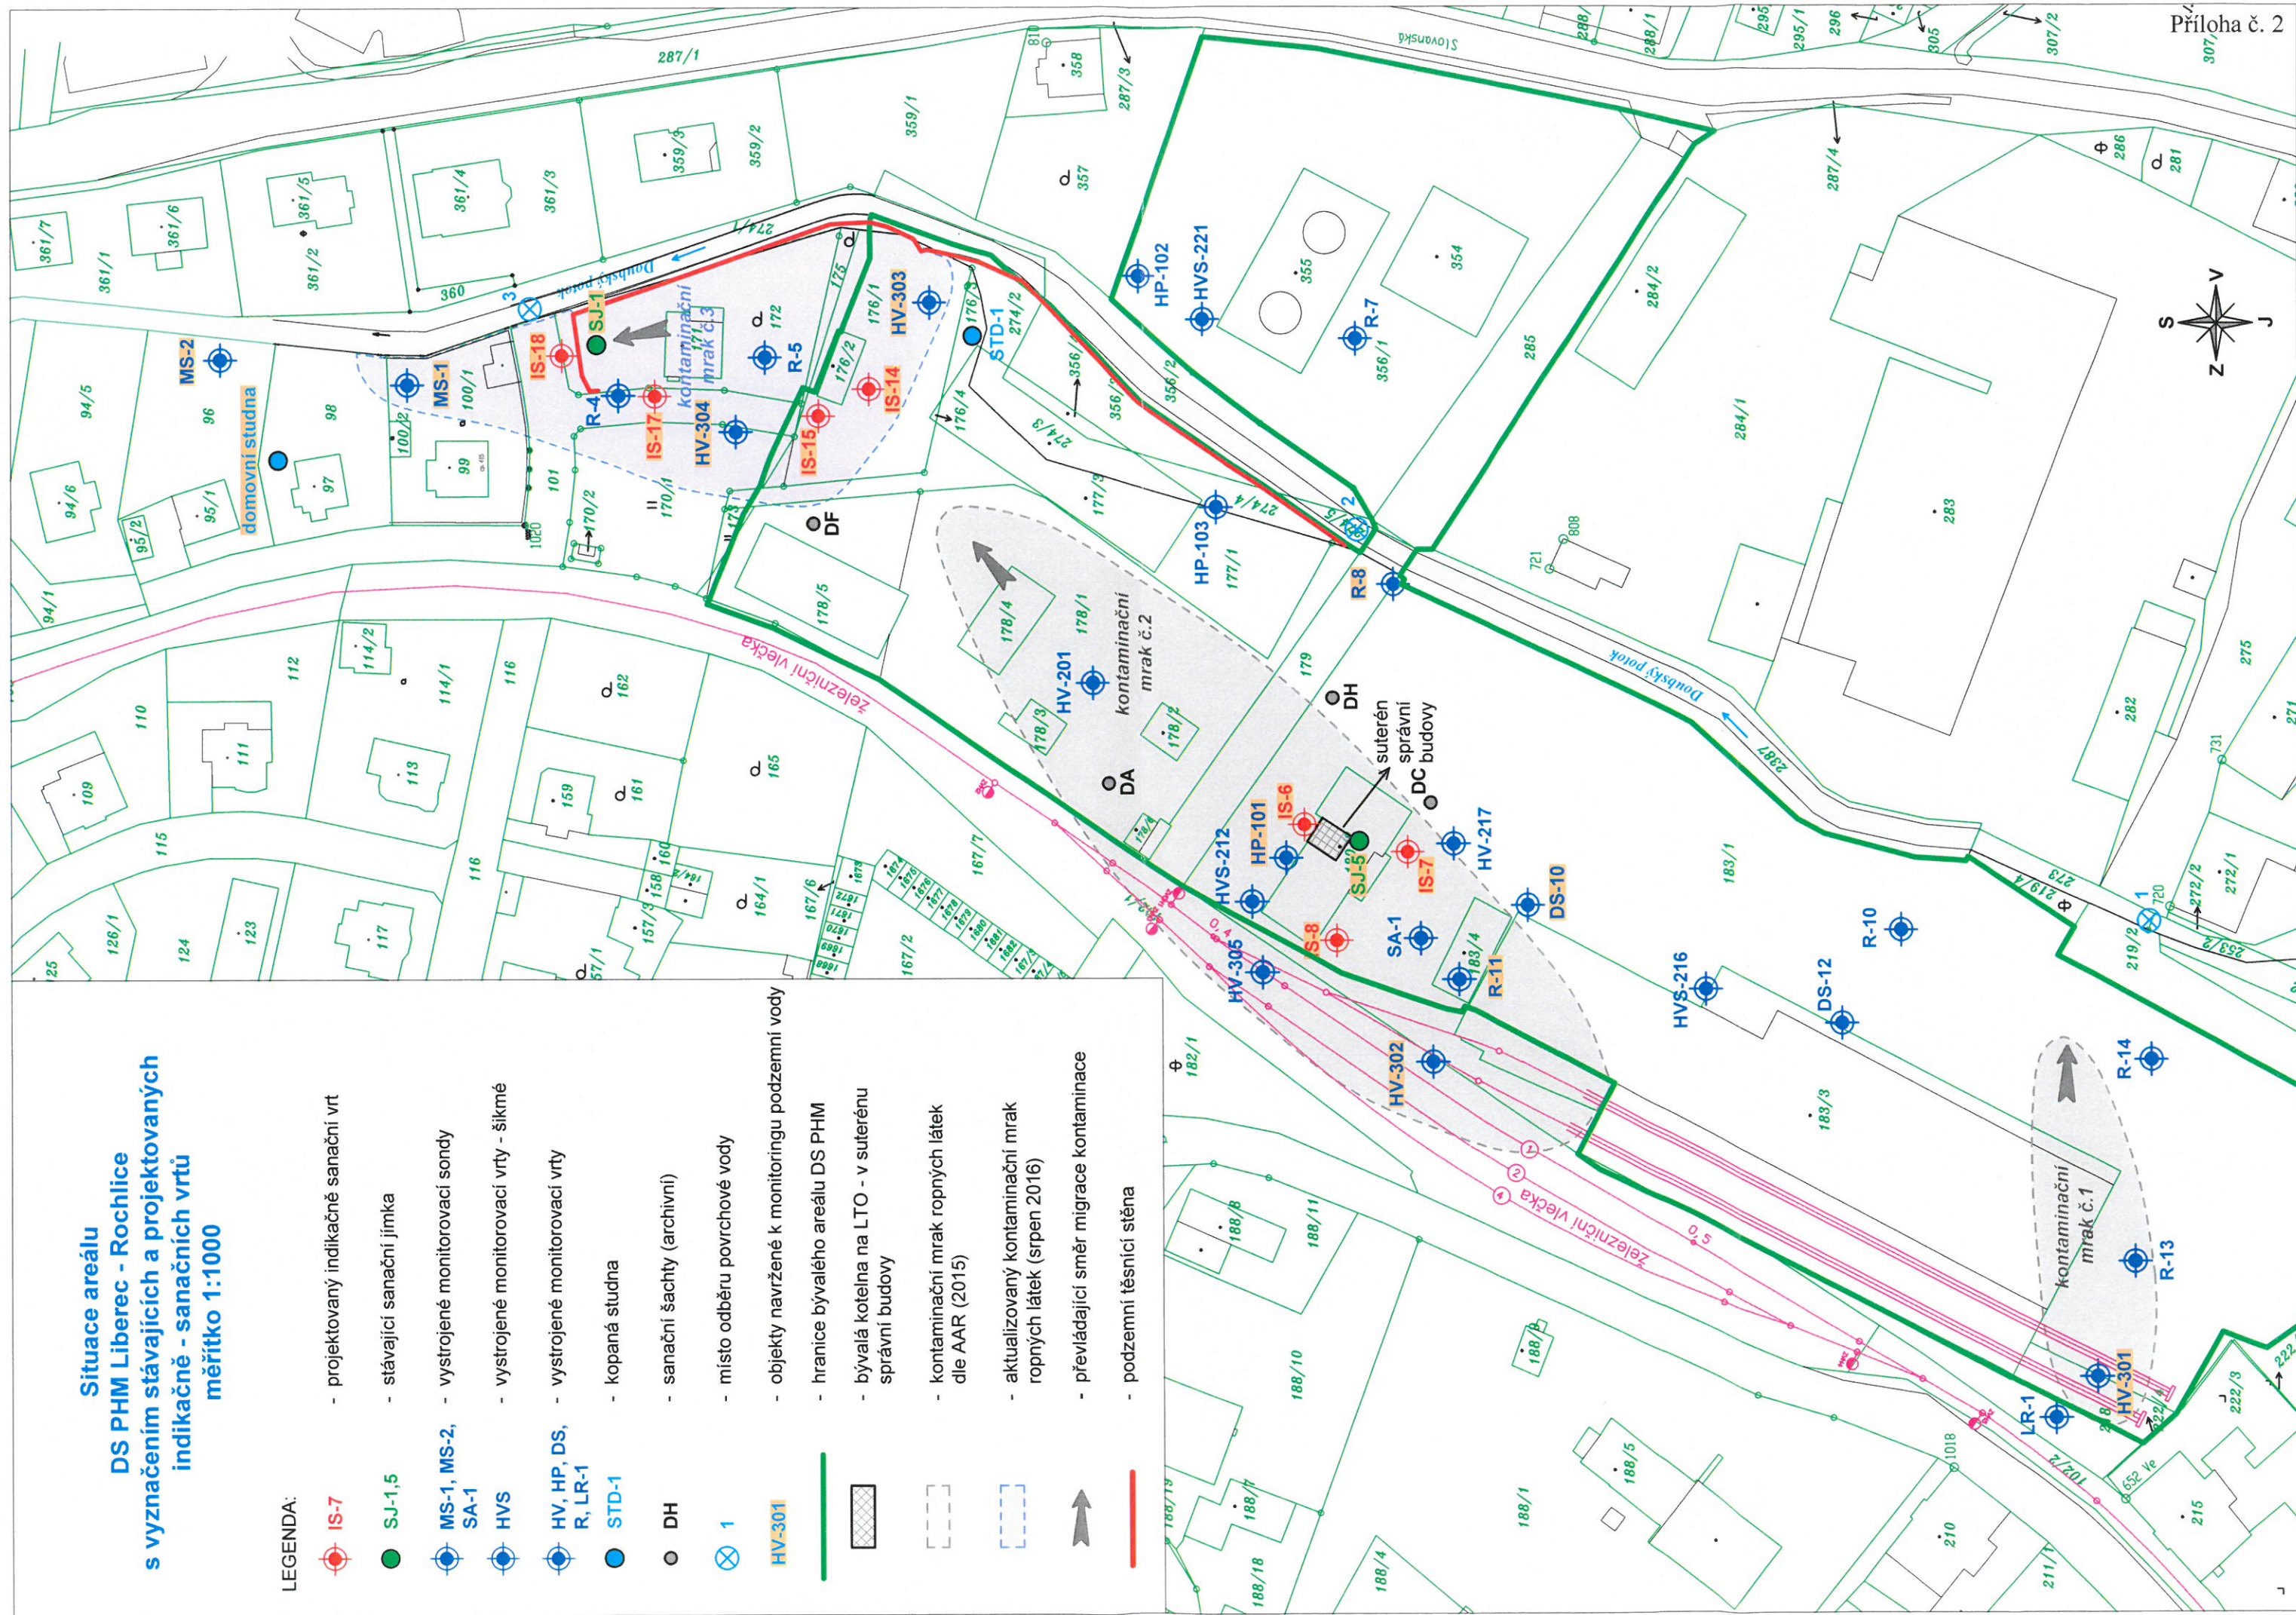
**měřítko 1:1000**

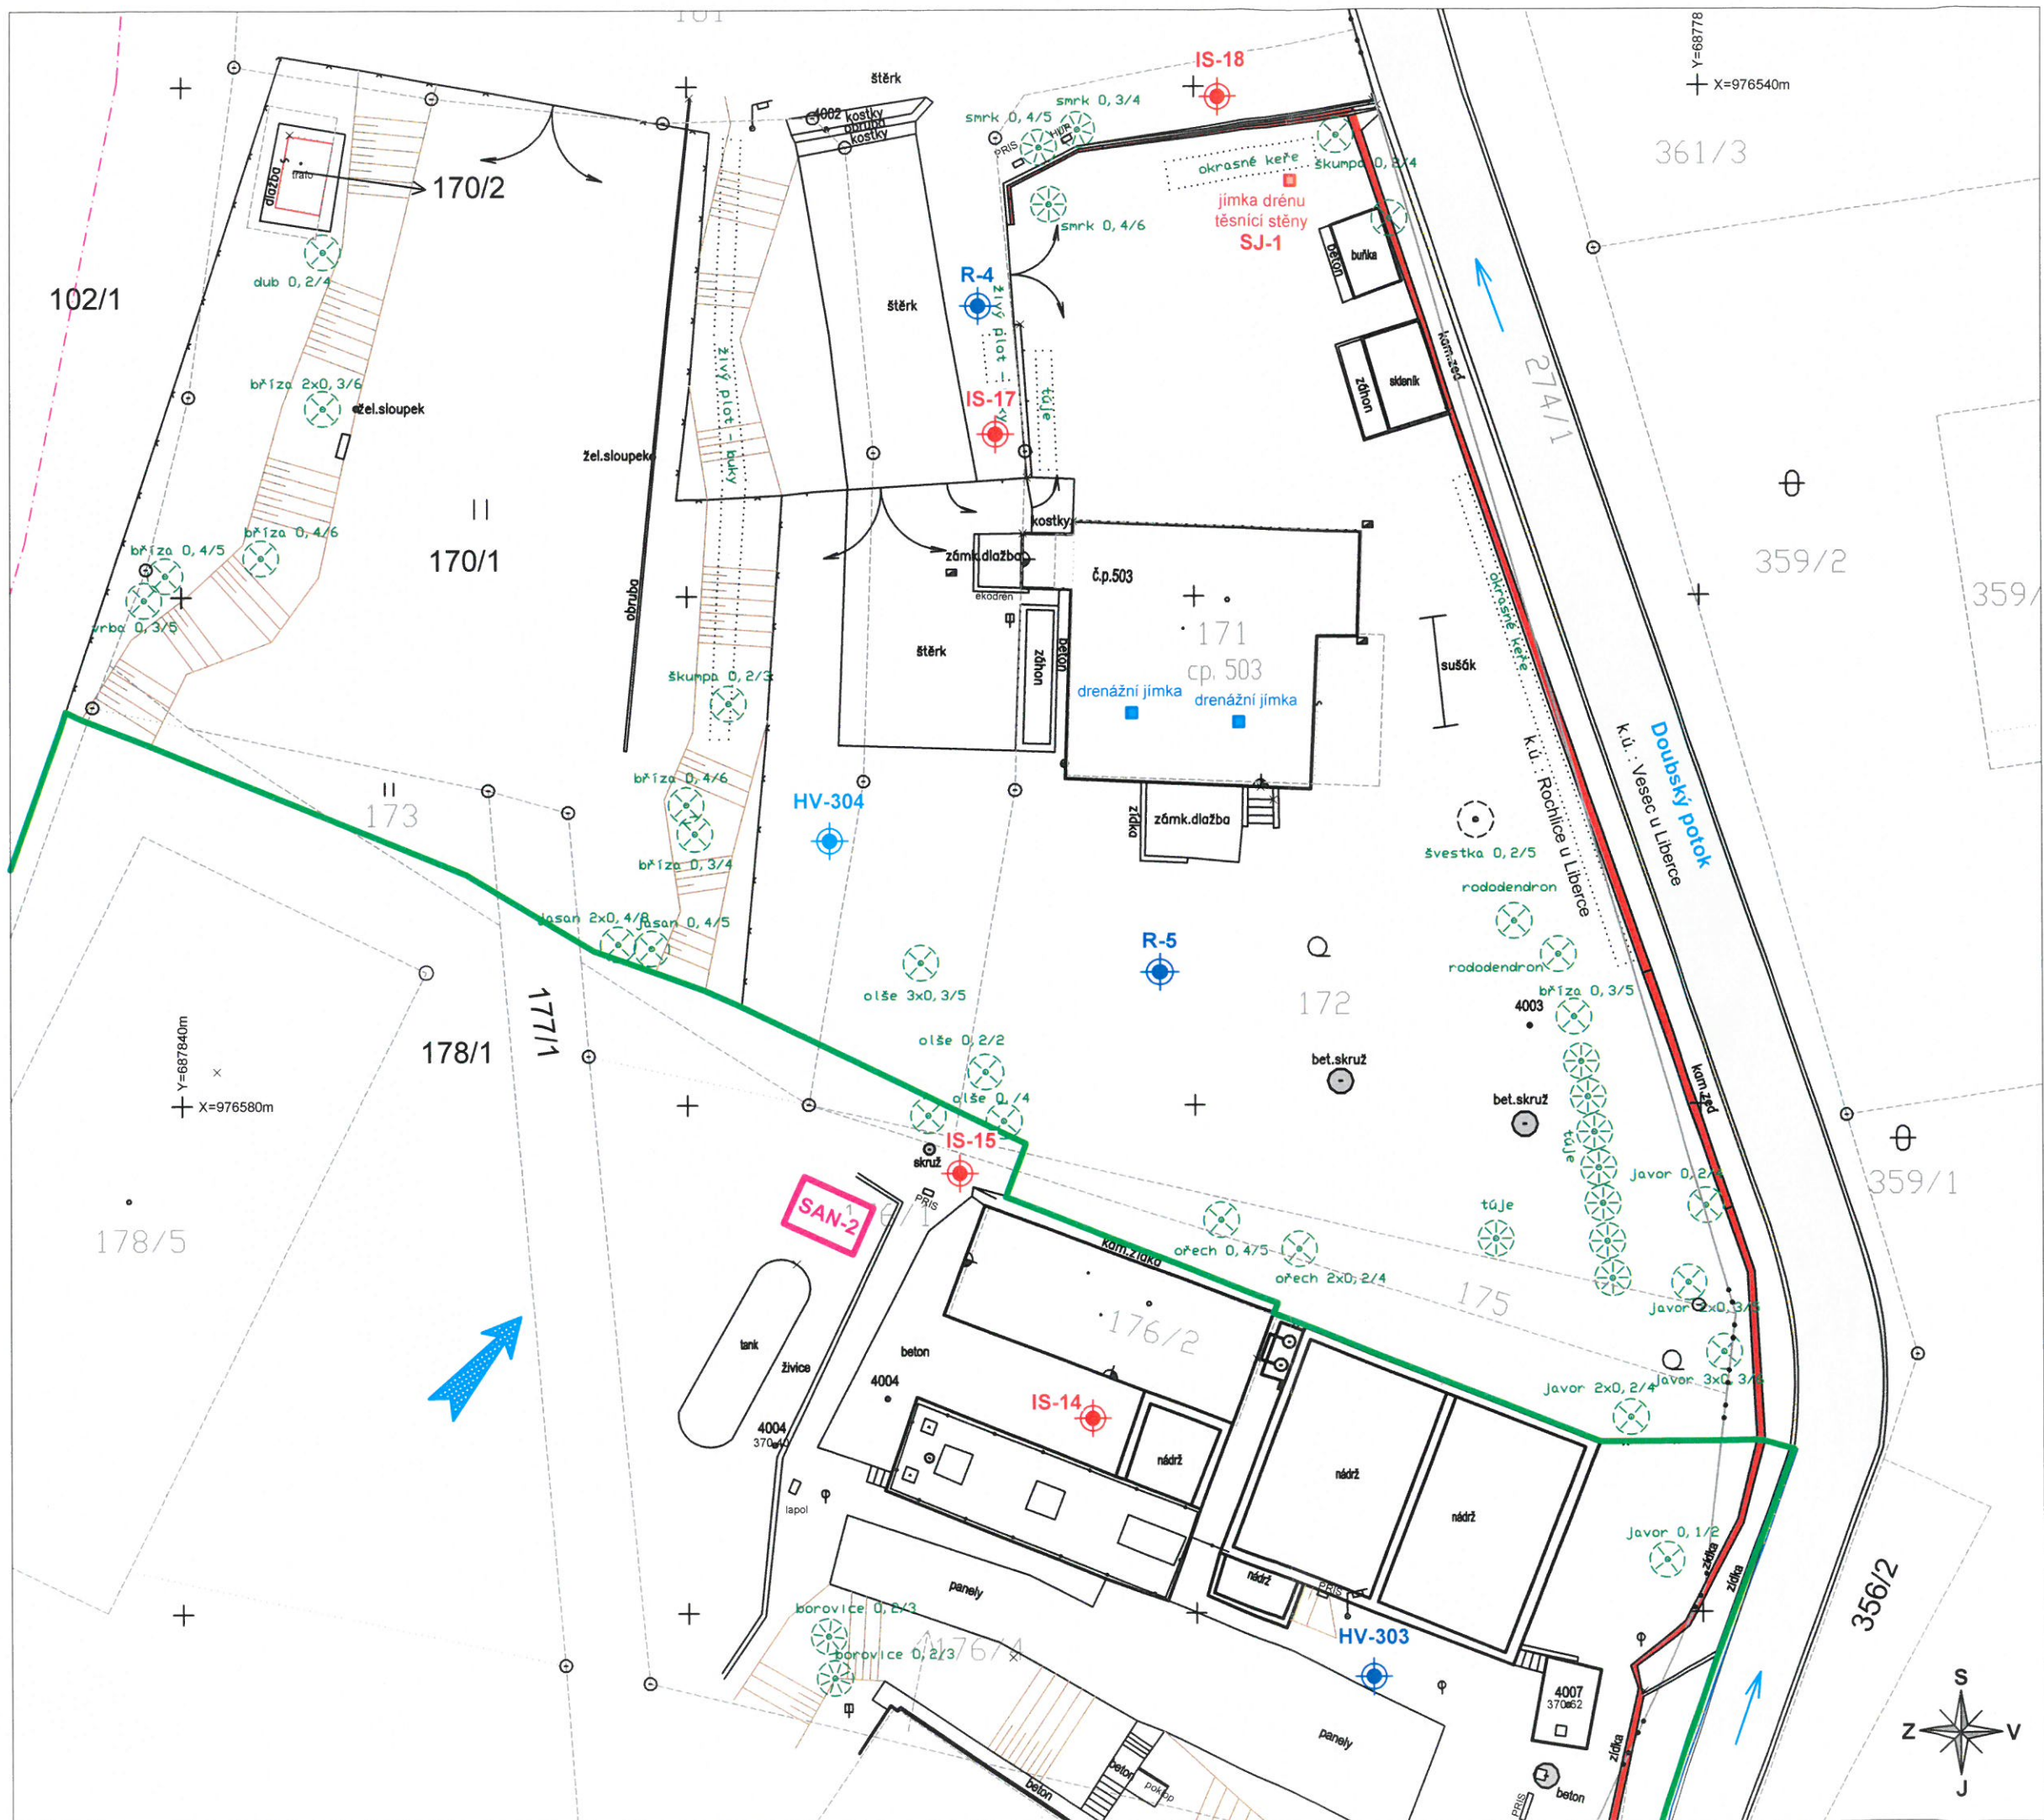
**IS-14,15,17,18** - projektované indikačně-sanační vrtý (označení v souladu se souběžně realizovaným PD sanace)
-

**R-4, R-5** - monitorovací vrtý (1975)
-

**HV-303, HV-304** - monitorovací vrtý (2013, 2014)
-

**SAN-2** - sanační stanice
-

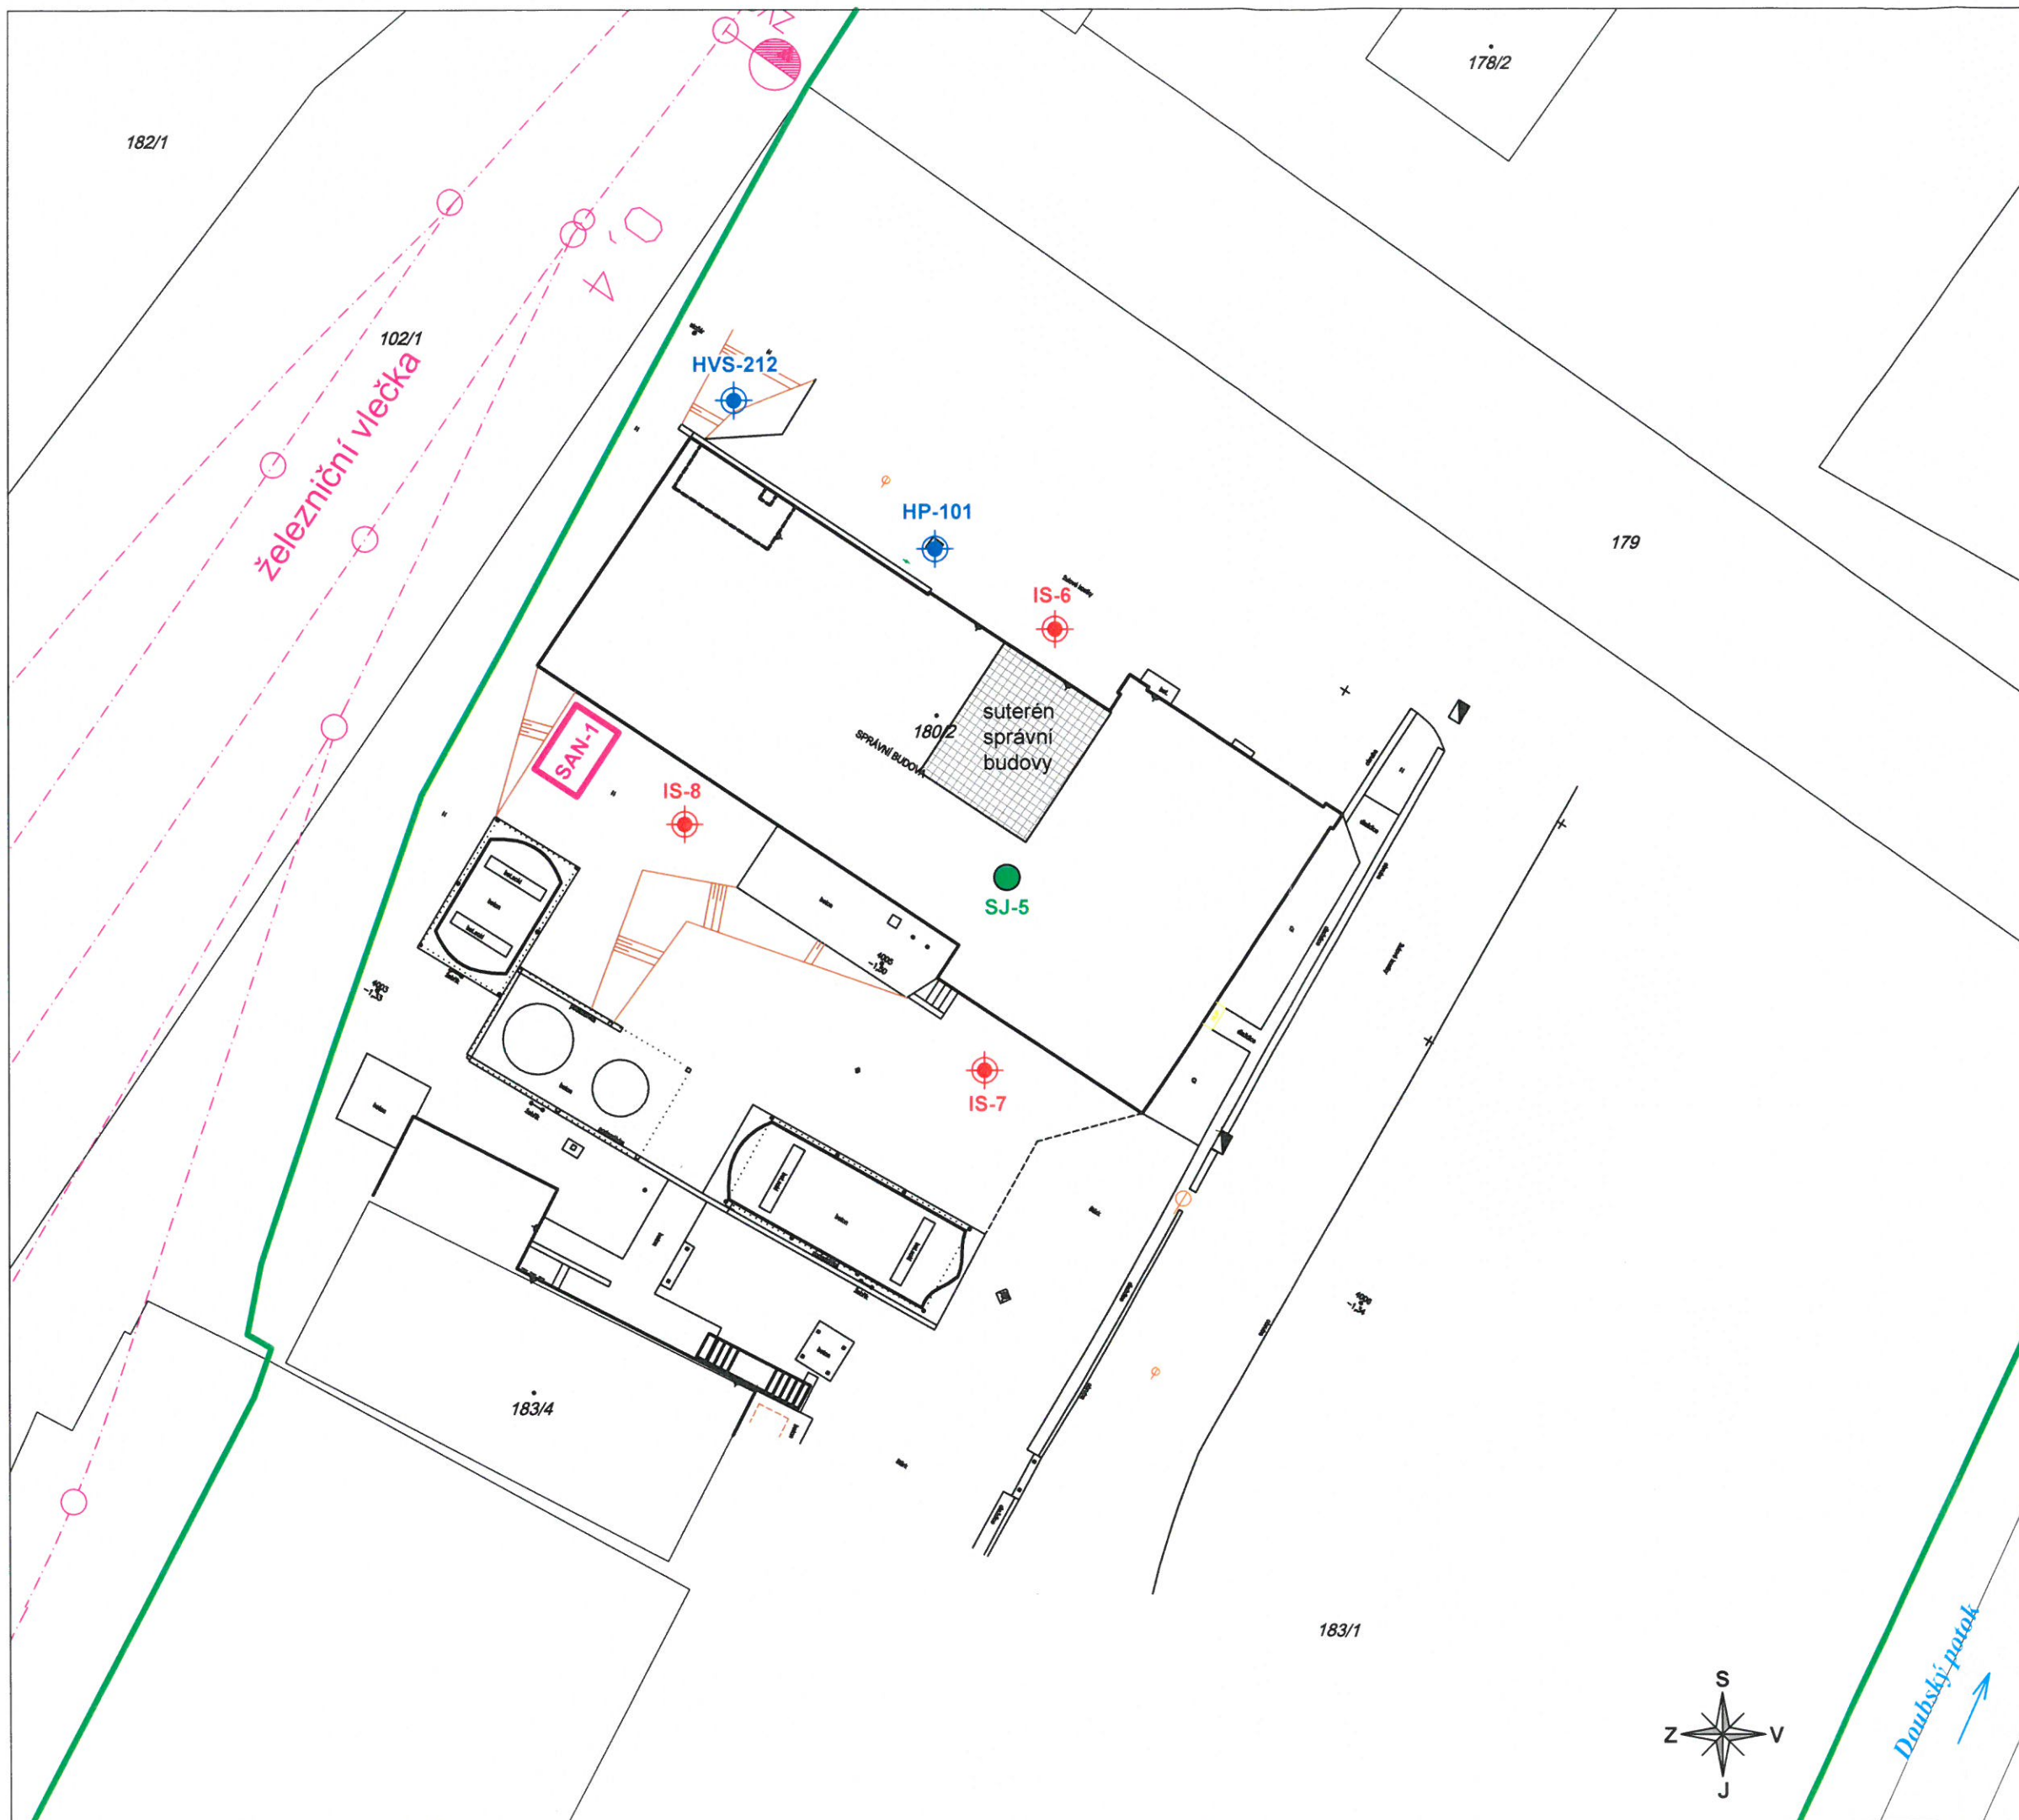
**IS-6,7,8** - projektované indikačně-sanační vrtý (označení v souladu se souběžně realizovaným PD sanace)
-

**HP-101, HVS-212** - stáv. monitorovací vrtý
-

**SJ-5** - stávající drenážní jímka
-

**SAN-1** - sanační stanice
-
